**UNIVERSIDADE FEDERAL DE PERNAMBUCO**  
**SUPERINTENDÊNCIA DE PROJETOS E OBRAS**  
**COORDENAÇÃO DE CADASTRO DE BENS IMÓVEIS**

**ESTADO DE CONSERVAÇÃO DOS IMÓVEIS DA UFPE**

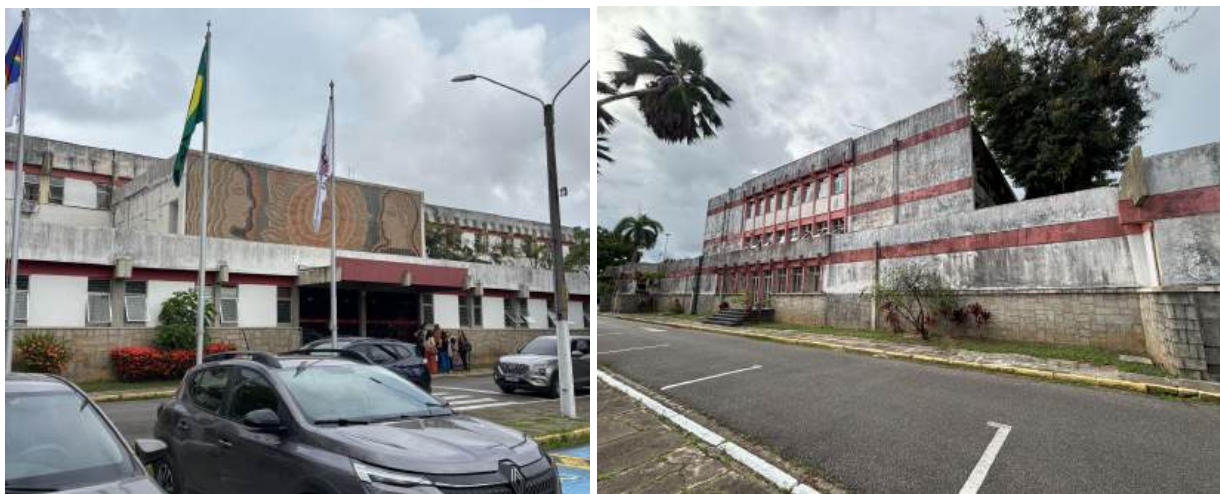
### 1.1. REITORIA ( SEDE)

Estado de conservação: Regular – 2,0

Justificativa: Bem conservada, apresentando apenas necessidade de limpeza e retoques de pintura nas fachadas internas e externas.

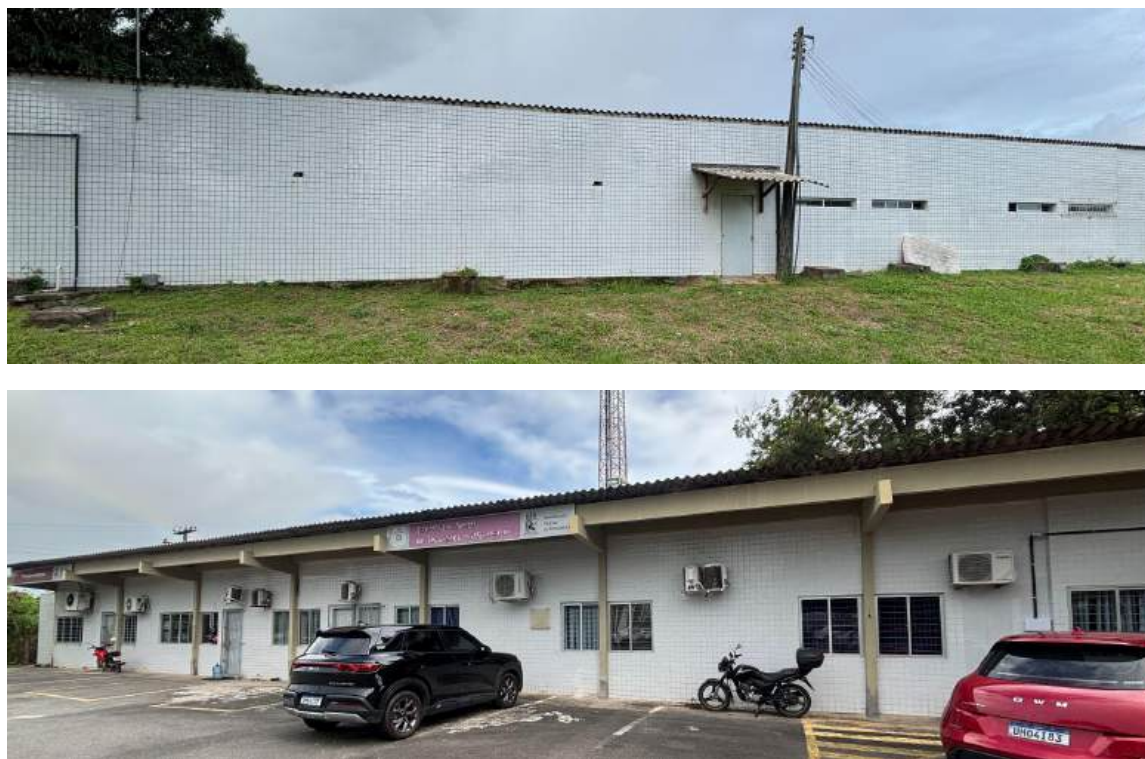
### 1.2. SSI (EX TRANSPORTE)

Estado de conservação: Regular – 2,0

Justificativa: Bem conservada, apresentando apenas necessidade de retoques de pintura na fachada do seu corpo edificado.

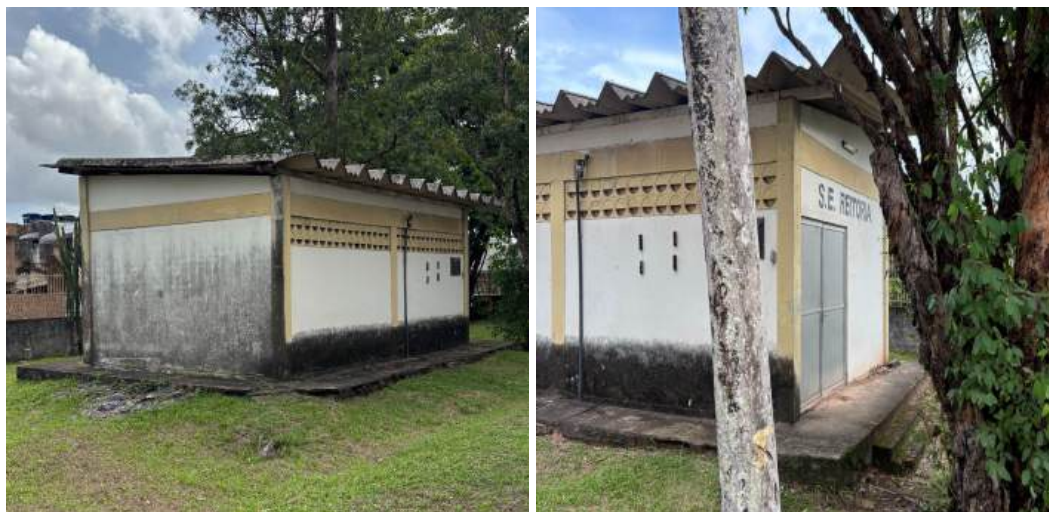
### 1.3. SUBESTAÇÃO

Estado de conservação: Necessitando de reparos simples – 3,0

Justificativa: Apresenta a necessidade de limpeza e retoques de pintura na fachada do seu corpo edificado, após a recuperação de fissuras superficiais.

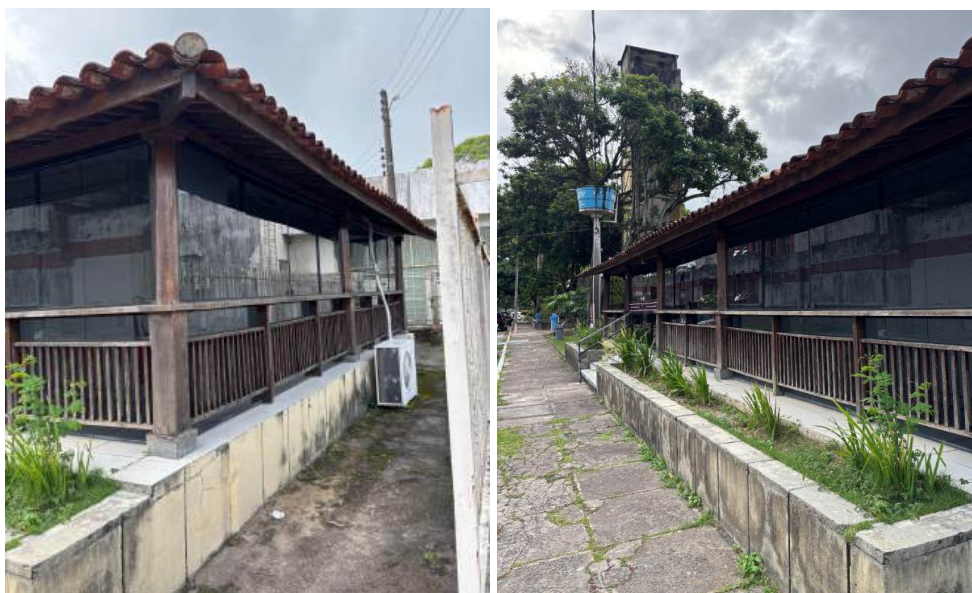
### 1.4. PROAES (EX CANTINA)

Estado de conservação: Entre regular e necessitando de reparos simples – 2,5

Justificativa: Bem conservada, apresentando a necessidade de retoques de pintura na fachada do seu corpo edificado.

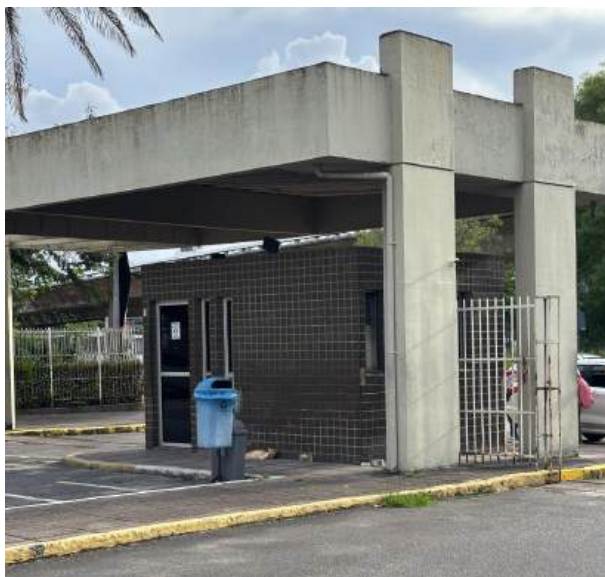
### 1.5. GUARITA ACESSO PRINCIPAL

Estado de conservação: Entre nova e regular – 1,5

Justificativa: Bem conservada, apresentando somente a necessidade de limpeza e retoques superficiais de pintura na fachada do seu corpo edificado.

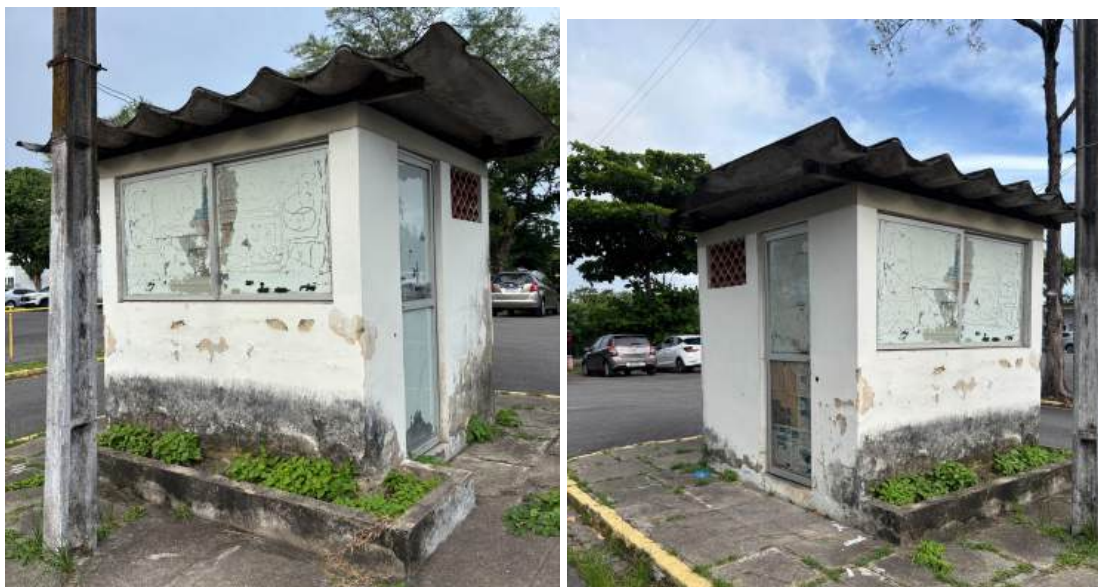
### 1.6. GUARITA ESTACIONAMENTO POSTERIOR

Estado de conservação: Necessitando de reparos simples a importantes – 3,5

Justificativa: Apresenta a necessidade de reparos de manutenção e limpeza, apresentando patologias como: sujeidade; descamação da pintura; manchas de umidade; proliferação biológica (morfo) e crosta negra.

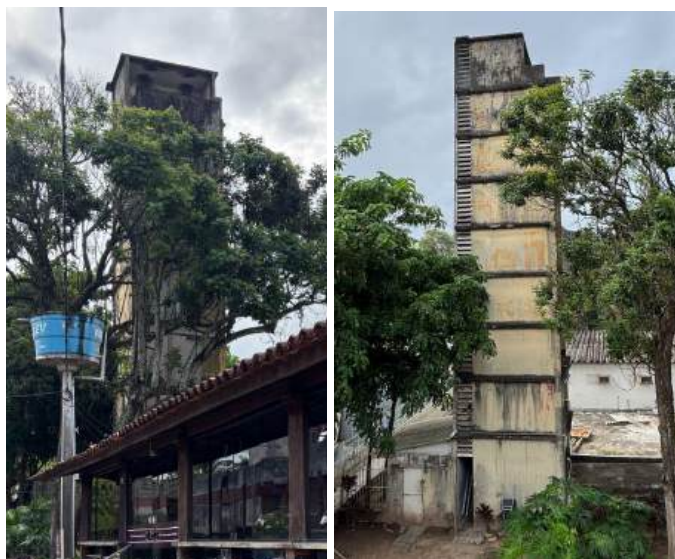
## 1.7. RESERVATÓRIO SUPERIOR

Estado de conservação: Necessitando de reparos simples a importantes – 3,5

Justificativa: Apresenta a necessidade de reparos de manutenção e limpeza, apresentando patologias como: sujeira; descamação da pintura; manchas de umidade; proliferação biológica (morfo) e crosta negra. Há também a possibilidade de necessidade de recuperação estrutural e revisão das instalações hidro sanitárias.

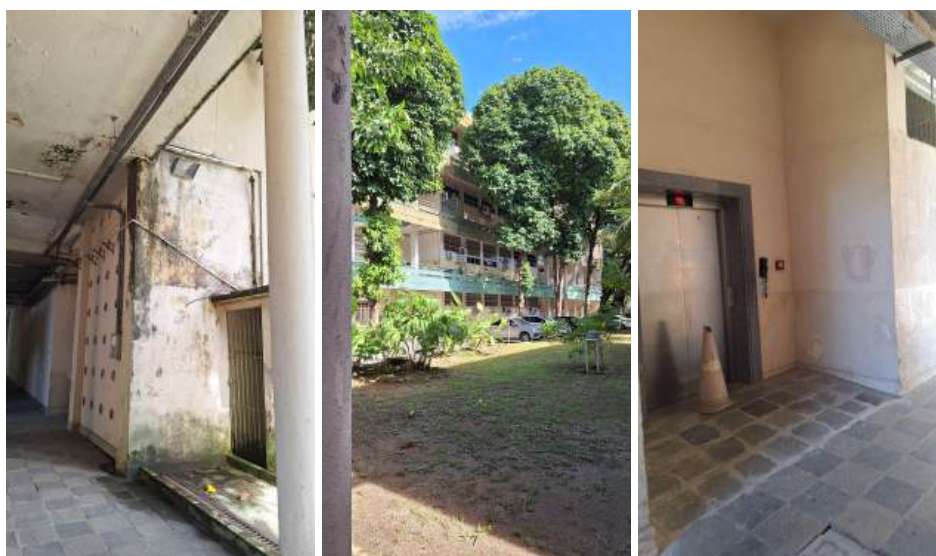
##### 2.1.1.1. BLOCO A

Estado de conservação: Entre reparos simples e reparos importantes – 3,5

Justificativa: A edificação apresenta necessidade de reparos simples a importantes, sendo

observadas manchas de umidade, infiltrações, deterioração acentuada de revestimentos e desgastes em áreas internas e externas. Também foram identificados pontos de sujeira e degradação superficial em elementos construtivos e de circulação. Apesar disso, o edifício mantém condições de uso e funcionamento, necessitando de intervenções mais significativas de manutenção corretiva e recuperação física.

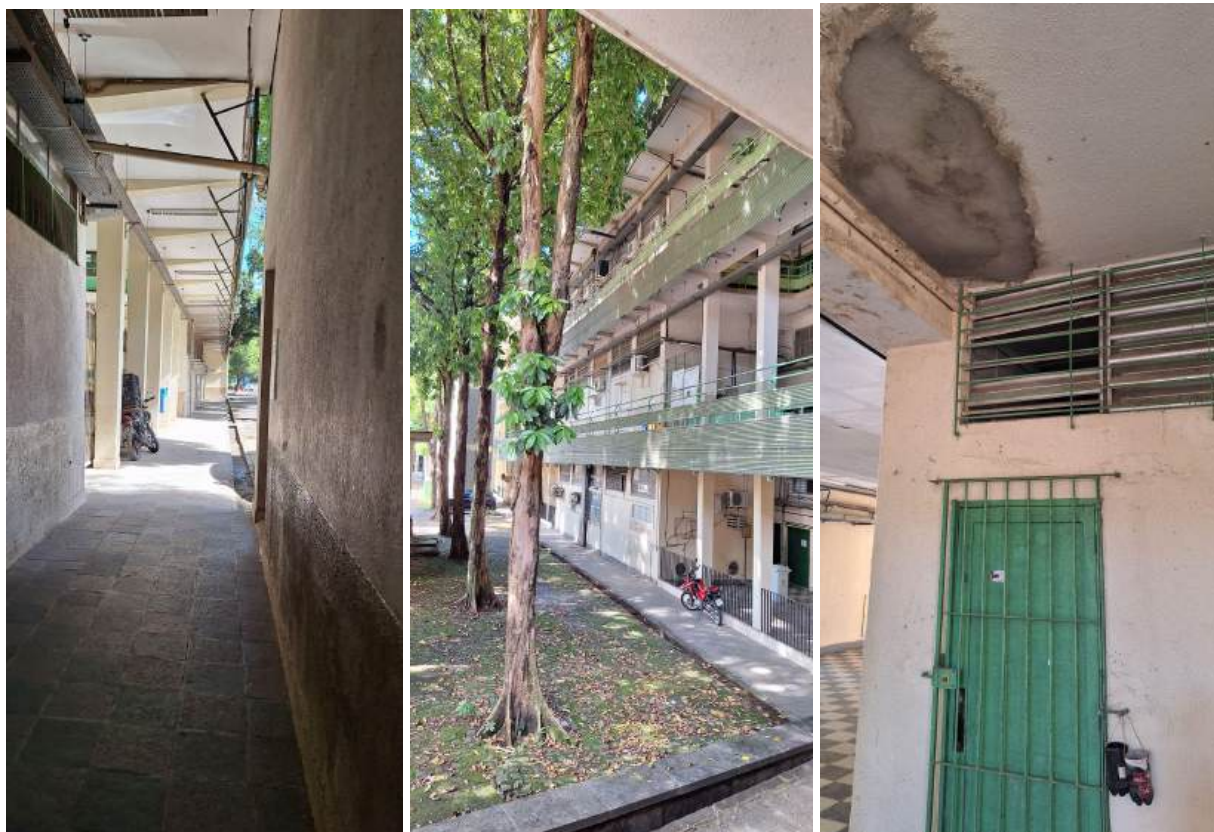
#### 2.1.1.2. BLOCO B

Estado de conservação: Reparos importantes – 4,0

Justificativa: A edificação apresenta necessidade de reparos importantes, sendo observadas infiltrações acentuadas, destacamento e deterioração de revestimentos, manchas de umidade e desgaste significativo em elementos construtivos e áreas de circulação. As patologias identificadas demonstram deficiência no estado de conservação e manutenção do edifício, exigindo intervenções corretivas mais abrangentes para recuperação física e melhoria das condições de uso.

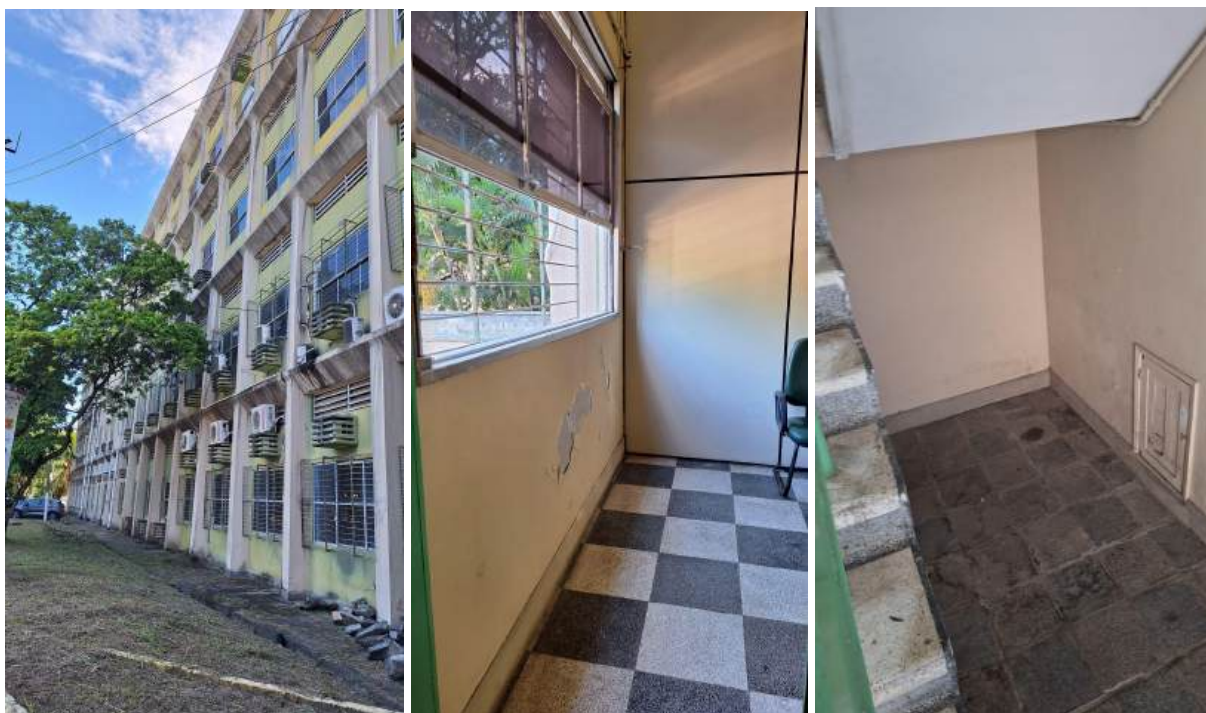
### 2.1.1.3. BLOCO C

Estado de conservação: Reparos importantes – 4,0

Justificativa: A edificação apresenta necessidade de reparos importantes, sendo identificados sinais avançados de desgaste e falta de manutenção em áreas internas e externas. Observam-se deterioração de revestimentos, manchas de umidade, descascamentos e degradação visível em elementos construtivos e de circulação. As patologias comprometem parcialmente as condições de conservação do edifício, tornando necessárias intervenções corretivas mais amplas para recuperação física e melhoria das condições de uso.

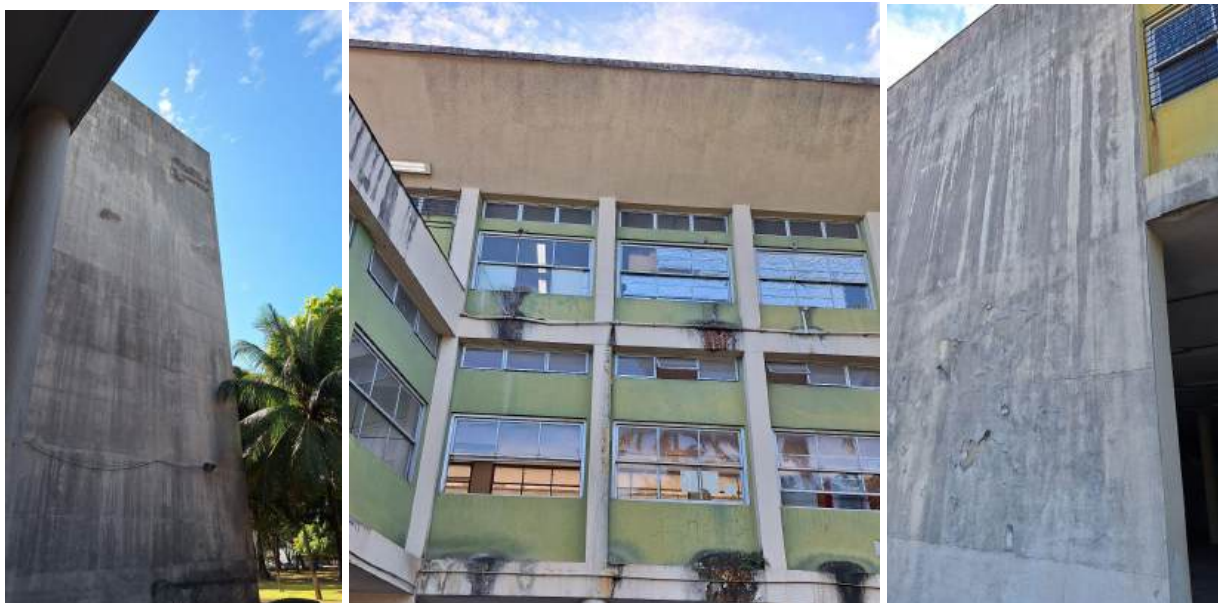
#### 2.1.1.4. BLOCO D

Estado de conservação: Reparos importantes – 4,0

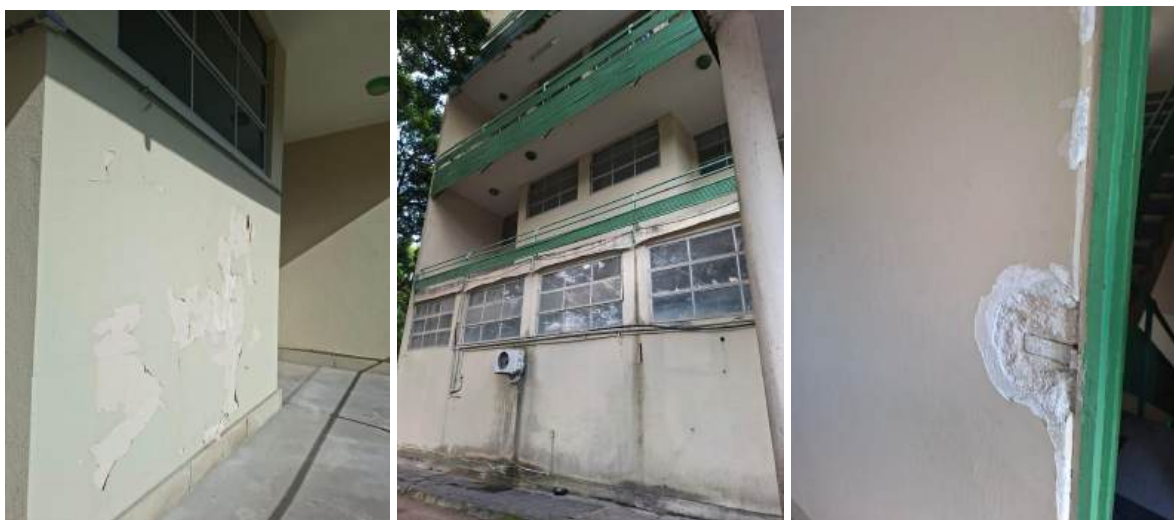
#### 2.1.1.5. BLOCO E E AUDITÓRIO ADÉLIA HATEN

Estado de conservação: Entre reparos simples e reparos importantes – 3,5

Justificativa: As fachadas necessitam de reparos de manutenção e limpeza, apresentando patologias como: sujidade; descamação da pintura; manchas de umidade; proliferação biológica (morfo) e crosta negra.

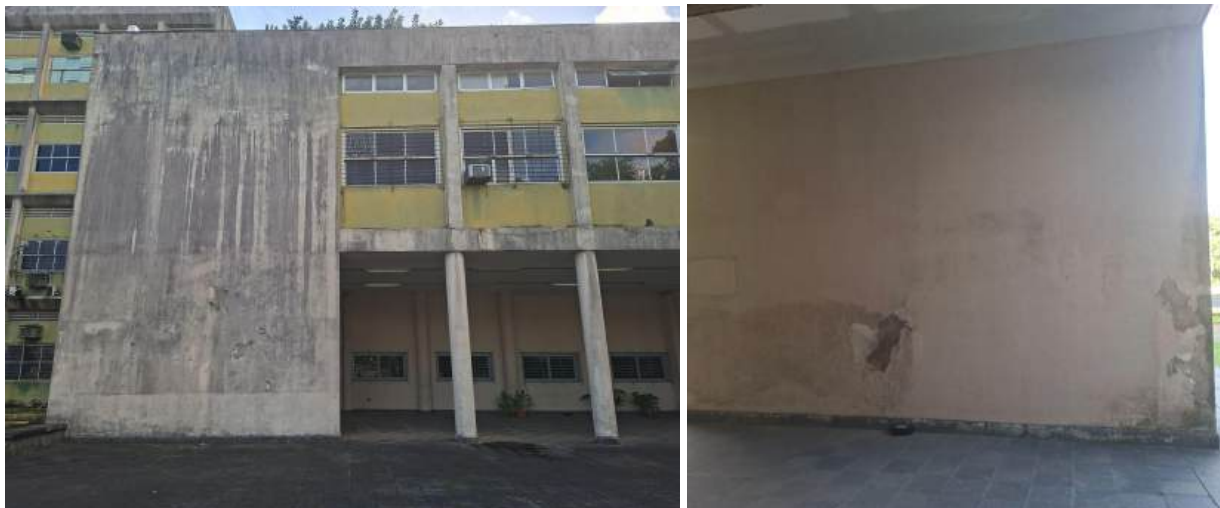
#### 2.1.1.6. BLOCO F

Estado de conservação: Necessitando de reparos simples – 3,0

Justificativa: Trata-se de uma edificação que apresenta necessidade de reparos simples, observando-se desgaste da pintura, presença de infiltrações e deterioração superficial em algumas áreas da fachada e dos elementos construtivos. Apesar disso, a estrutura geral encontra-se preservada, necessitando apenas de intervenções pontuais de manutenção e recuperação estética.

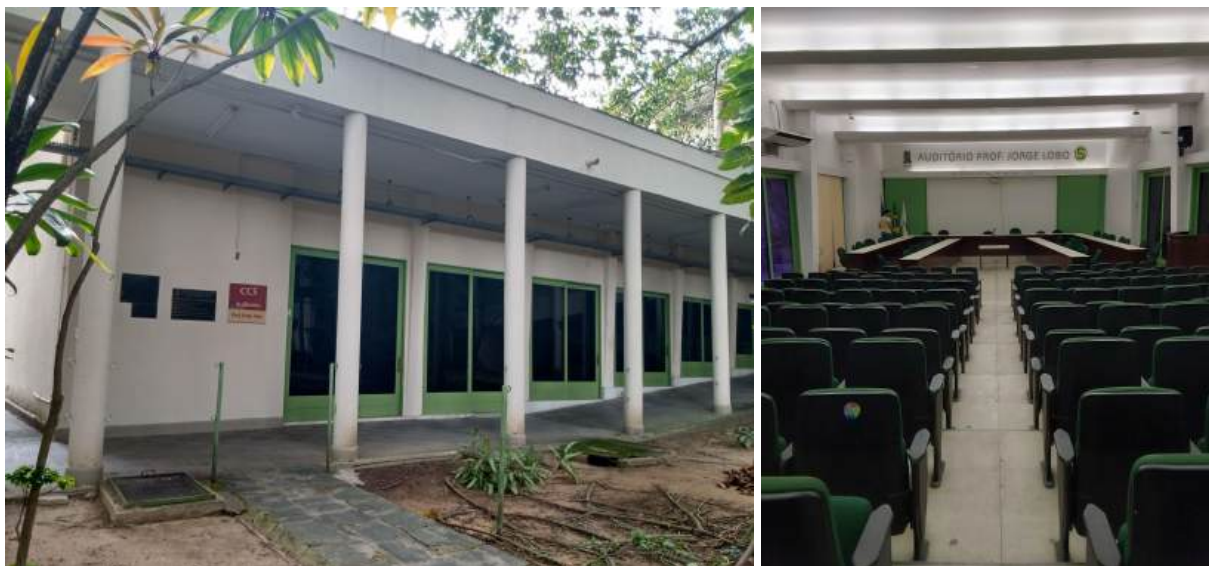
### 2.1.1.7. BLOCO G - AUDITÓRIO JORGE LOBO

Estado de conservação: Regular - 2,0

Justificativa: Bem conservada, apresentando apenas necessidade de retoques de pintura na fachada do seu corpo edificado.

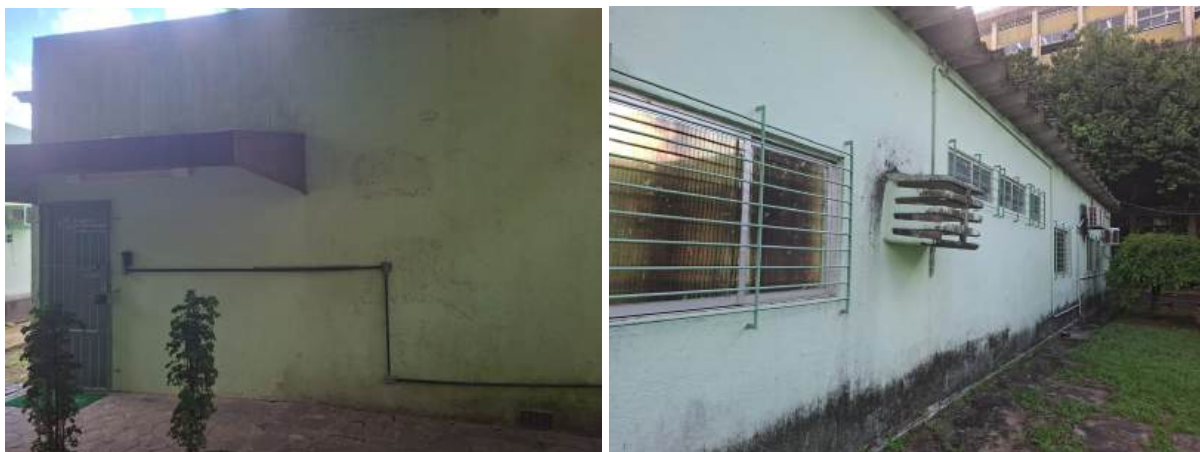
### 2.1.2. PPG - PROGR. PÓS GRAD. GERONTOLOGIA

Estado de conservação: Necessitando de reparos simples – 3,0

Justificativa: Trata-se de uma edificação que apresenta necessidade de reparos simples, observando-se desgaste da pintura, presença de infiltrações e deterioração superficial em algumas áreas da fachada e dos elementos construtivos. Apesar disso, a estrutura geral encontra-se preservada, necessitando apenas de intervenções pontuais de manutenção e recuperação estética.

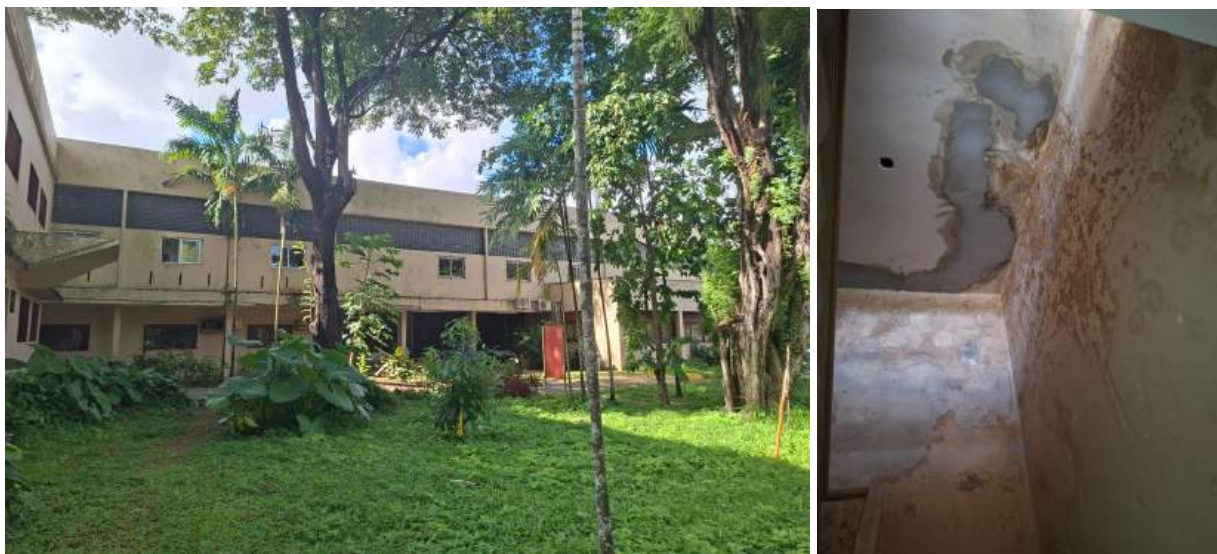
### 2.2.1. EDIFÍCIO SEDE

Estado de conservação: Reparos importantes – 4,0

Justificativa: Apresenta uma série de avarias que reforçam a necessidade de reparos. Dentre elas: descamação da pintura; manchas de umidade; proliferação biológica (morfo); crosta negra; fissuras e reposição de alguns pontos de instalações elétricas.

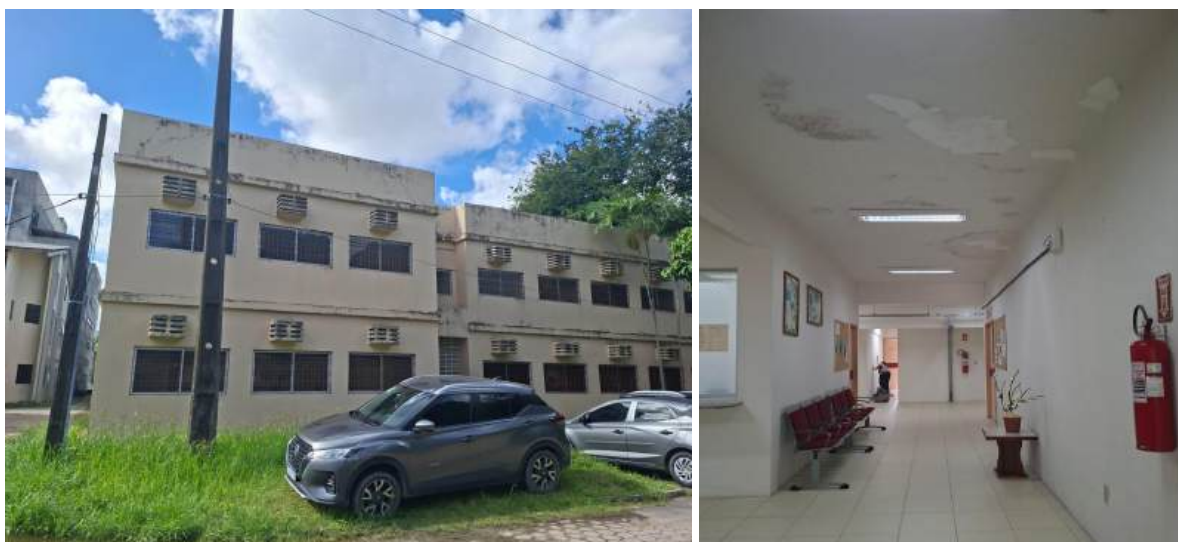
### 2.2.2. BLOCO SALAS DE AULA/LABORATÓRIOS

Estado de conservação: Necessitando de reparos simples – 3,0

Justificativa: Trata-se de uma edificação que apresenta necessidade de reparos simples, observando-se desgaste da pintura, presença de infiltrações e deterioração superficial em algumas áreas da fachada e dos elementos construtivos. Apesar disso, a estrutura geral encontra-se preservada, necessitando apenas de intervenções pontuais de manutenção e recuperação estética.

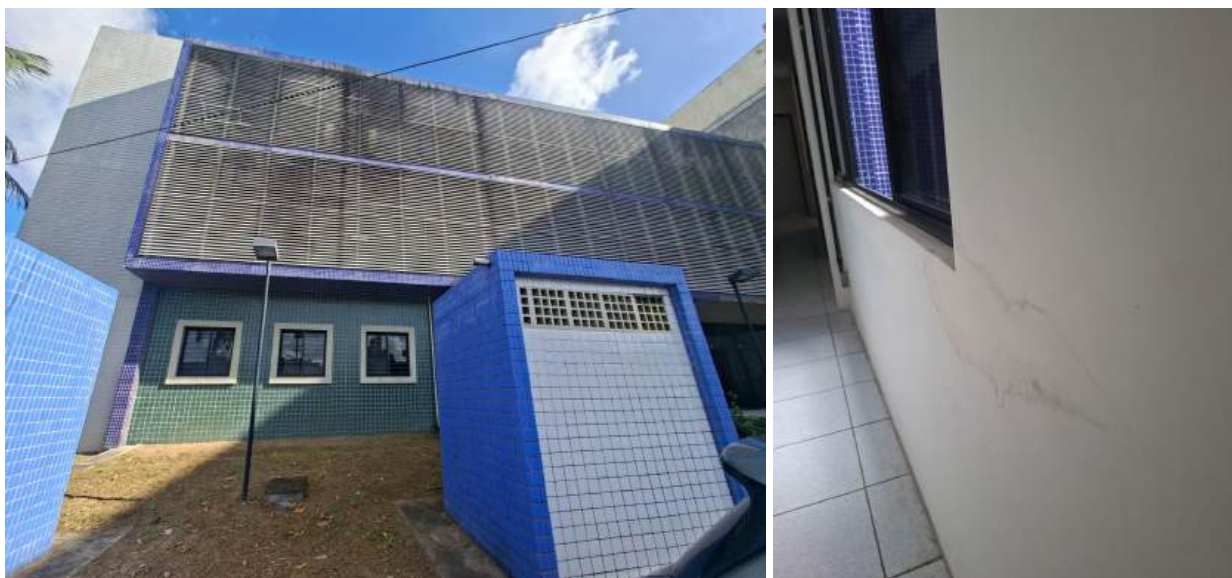
### 2.2.3. ANEXO DEPARTAMENTO DE NUTRIÇÃO

Estado de conservação: Entre novo e regular: 1,5

Justificativa: Edificação nova, seus ambientes estão bem conservados, apresentando apenas necessidade de reparos pontuais, como uma demão leve de pintura para recompor sua aparência

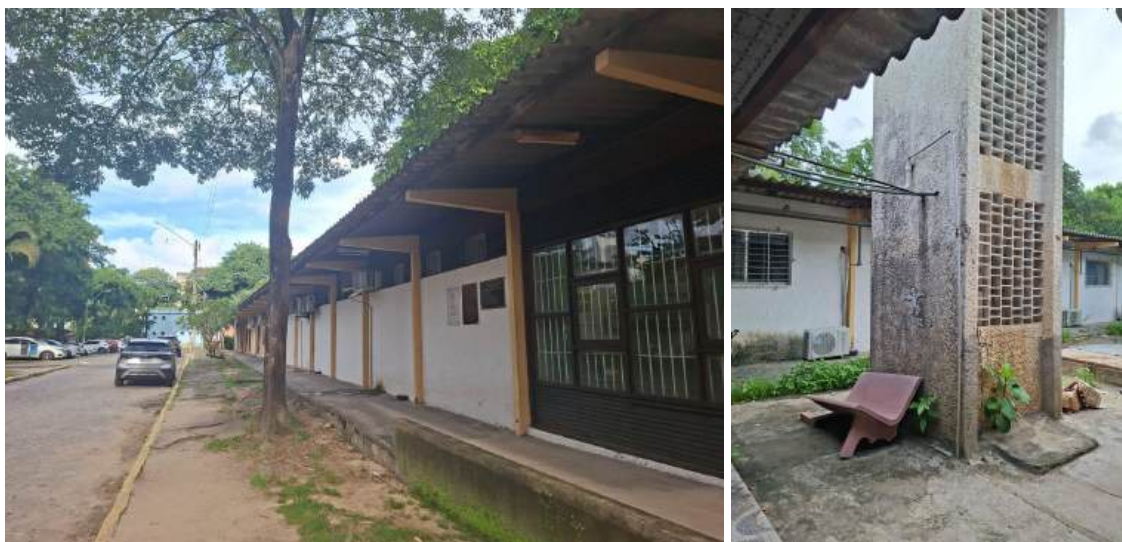
#### 2.3.1. EDIFÍCIO SEDE

Estado de conservação: Entre reparos simples e reparos importantes – 3,5

Justificativa: Algumas áreas necessitam de reparos de manutenção e limpeza, apresentando patologias como: sujidade; descamação da pintura; manchas de umidade; proliferação biológica (morfo) e crosta negra.

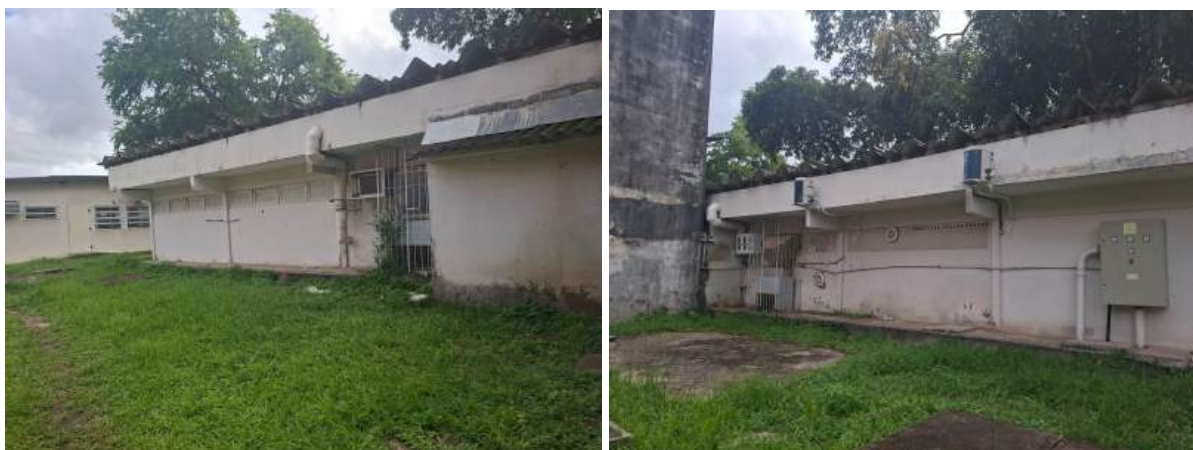
### 2.3.2. CEA- CENTRO DE EXPERIMENTAÇÃO ANIMAL

Estado de conservação: Necessitando de reparos simples – 3,0

Justificativa: Trata-se de uma edificação que apresenta necessidade de reparos simples, observando-se desgaste da pintura, presença de infiltrações e deterioração superficial em algumas áreas da fachada e dos elementos construtivos. Apesar disso, a estrutura geral encontra-se preservada, necessitando apenas de intervenções pontuais de manutenção e recuperação estética.

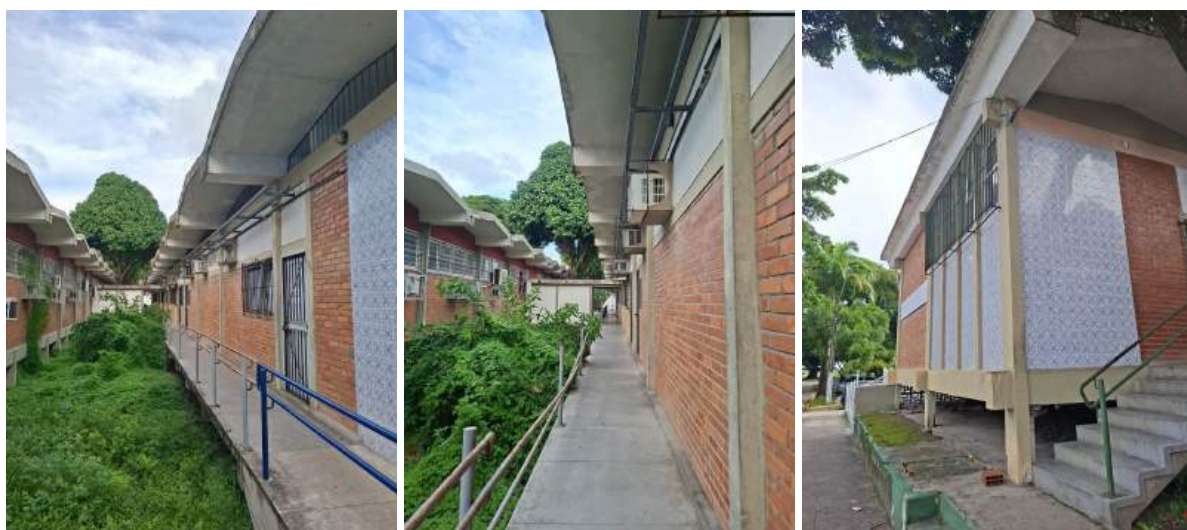
### 2.4. DEPART. PRÓTESE E CIRURGIA BUCO-FACIAL (PALAFITAS)

Estado de conservação: Necessitando de reparos simples – 3,0

Justificativa: Trata-se de uma edificação que apresenta necessidade de reparos simples, observando-se desgaste da pintura, presença de infiltrações e deterioração superficial em algumas áreas da fachada, oxidação e quebra de guarda corpo de metal. Apesar disso, a estrutura geral encontra-se preservada, necessitando apenas de intervenções pontuais de manutenção e recuperação estética.

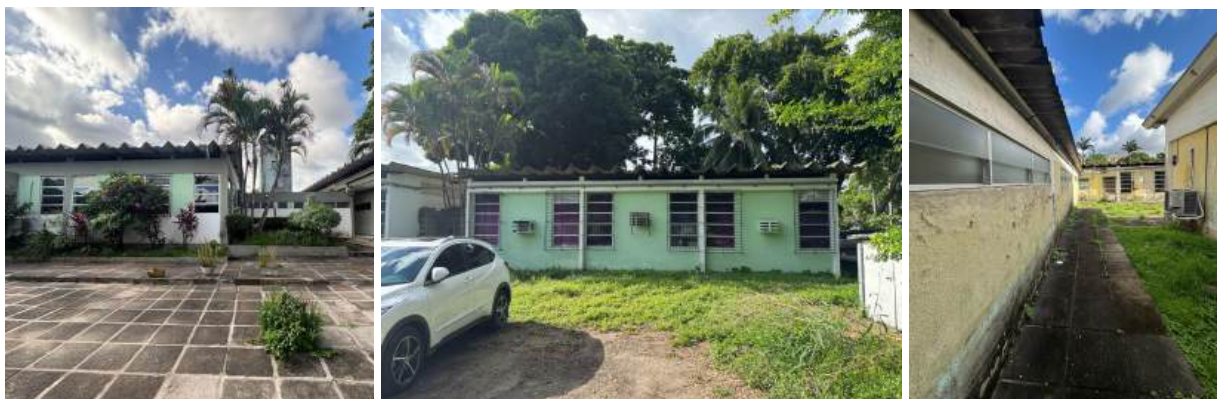
## 2.5. DEPARTAMENTO DE CLÍNICA E ODONTOLOGIA PREVENTIVA

Estado de conservação: Necessitando de reparos simples – 3,0

Justificativa: Trata-se de uma edificação que apresenta necessidade de reparos simples, observando-se desgaste da pintura, presença de infiltrações e deterioração superficial em algumas áreas da fachada e dos elementos construtivos. Apesar disso, a estrutura geral encontra-se preservada, necessitando apenas de intervenções pontuais de manutenção e recuperação estética.

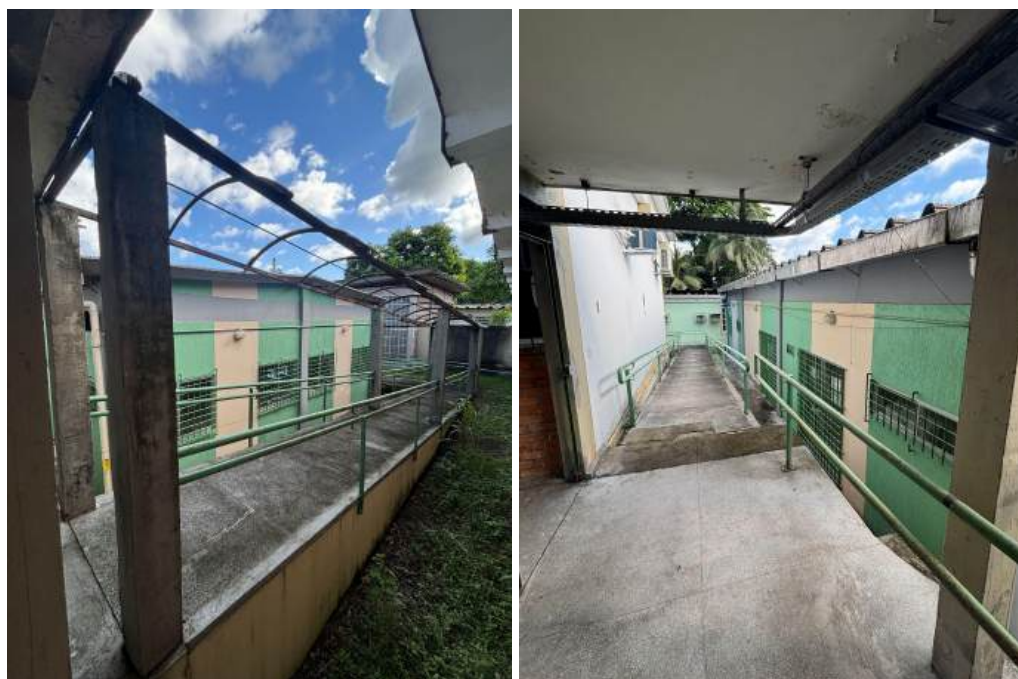
## 2.6. OFICINA DE MANUTENÇÃO

Estado de conservação: Necessitando de reparos simples – 3,0

Justificativa: Trata-se de uma edificação que apresenta necessidade de reparos simples, observando-se desgaste da pintura, presença de infiltrações e deterioração superficial em algumas áreas da fachada e dos elementos construtivos. Apesar disso, a estrutura geral encontra-se preservada, necessitando apenas de intervenções pontuais de manutenção e recuperação estética.

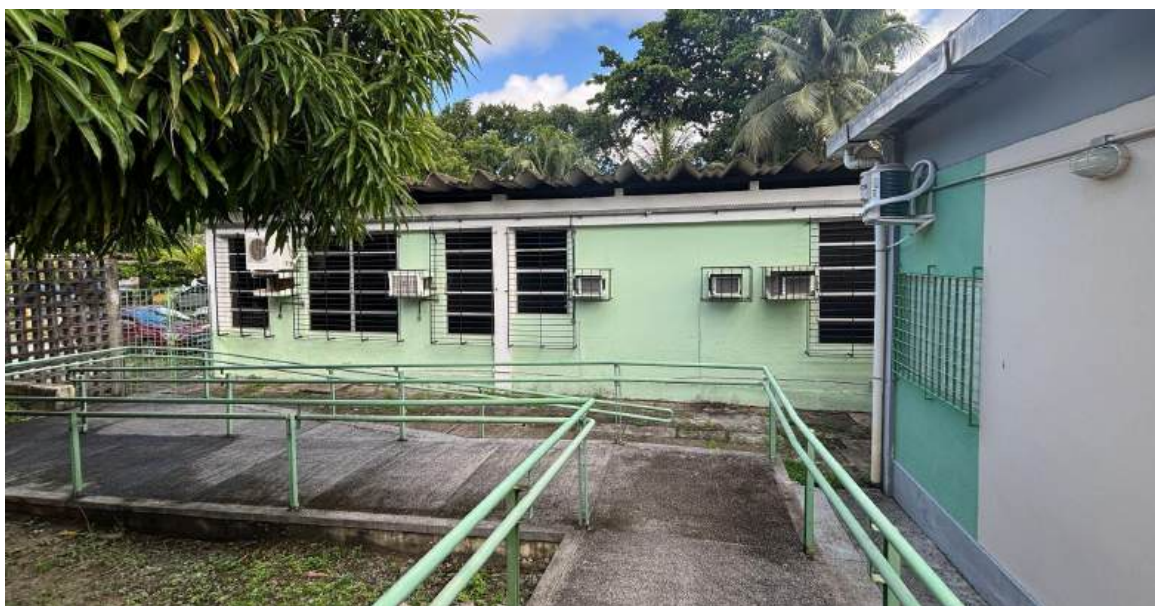
## 2.7. CENTRAL DE ESTERILIZAÇÃO

Estado de conservação: Necessitando de reparos simples – 3,0

Justificativa: Trata-se de uma edificação que apresenta necessidade de reparos simples, observando-se desgaste da pintura, presença de infiltrações e deterioração superficial em algumas áreas da fachada e dos elementos construtivos. Apesar disso, a estrutura geral encontra-se preservada, necessitando apenas de intervenções pontuais de manutenção e recuperação estética.

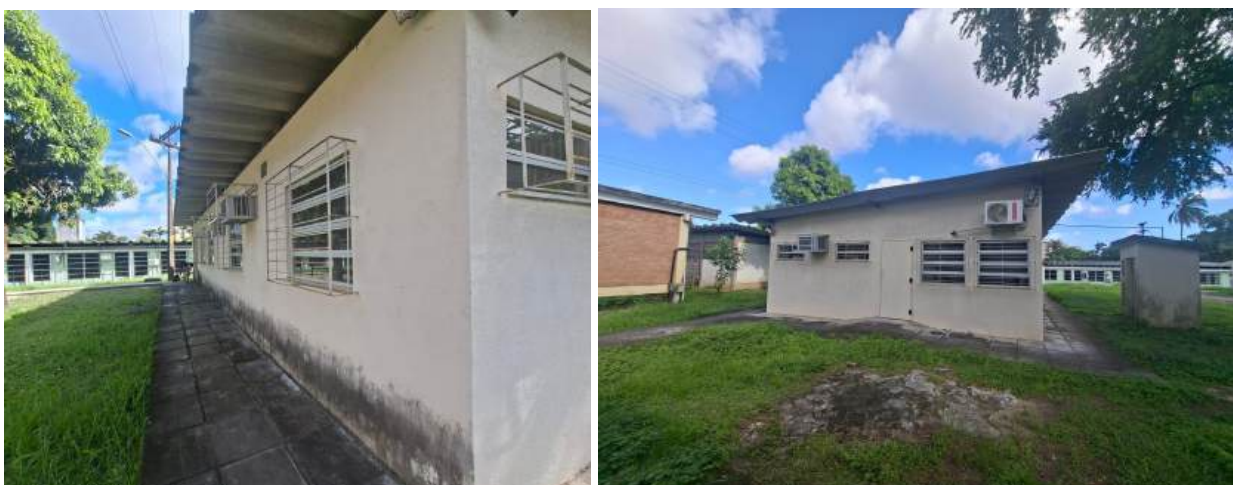
## 2.8. LABORATÓRIO DE PRÓTESE

Estado de conservação: Entre regular e necessitando de reparos simples – 2,5

Justificativa: Bem conservada, apresentando a necessidade de retoques de pintura na fachada do seu corpo edificado.

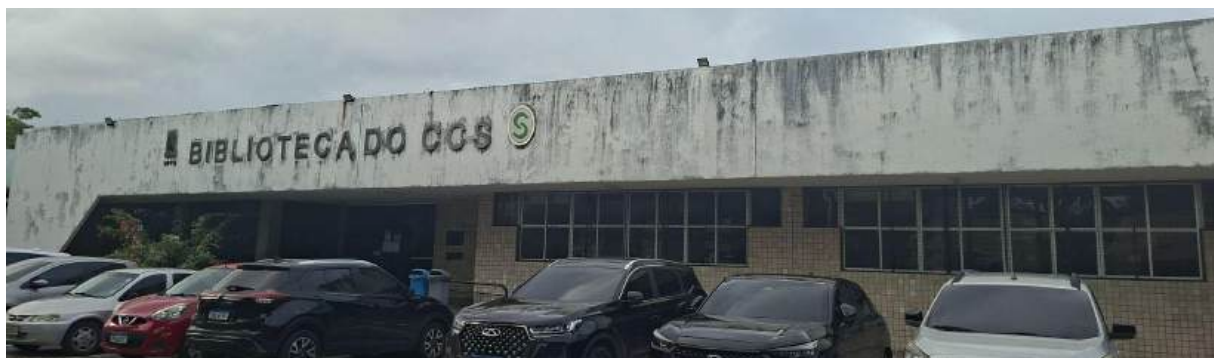
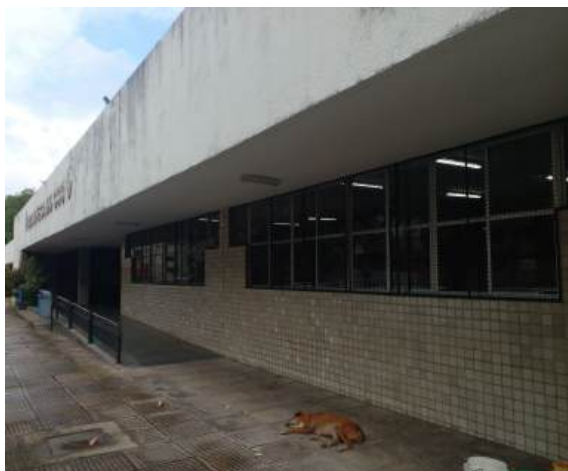
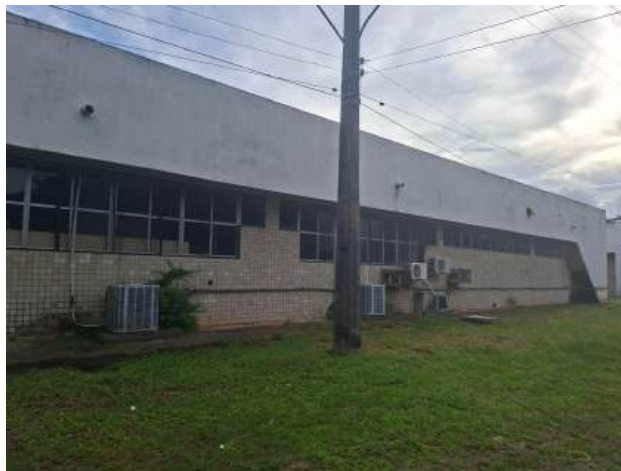
## 2.9. PÓS-GRADUAÇÕES CENTRO CIÊNCIAS DA SAÚDE

Estado de conservação: Necessitando de reparos simples – 3,0

Justificativa: Trata-se de uma edificação que apresenta necessidade de reparos simples, observando-se desgaste da pintura, presença de infiltrações e deterioração superficial em algumas áreas da fachada e dos elementos construtivos. Apesar disso, a estrutura geral encontra-se preservada, necessitando apenas de intervenções pontuais de manutenção e recuperação estética.

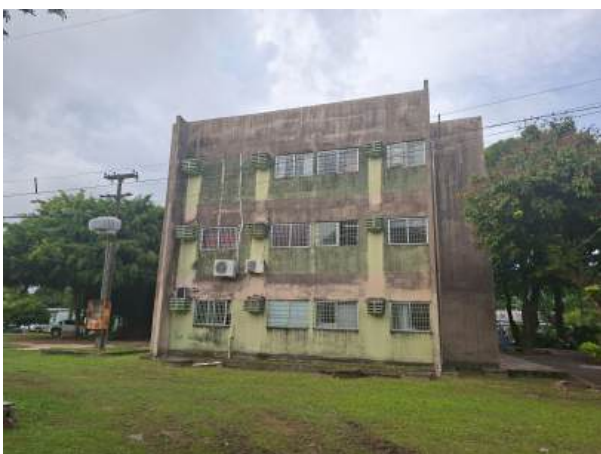
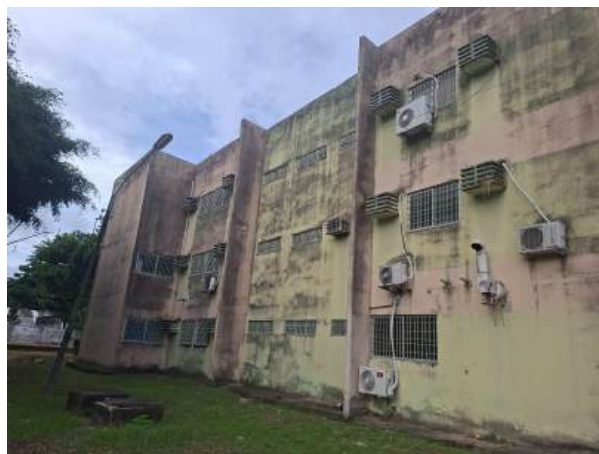
#### 2.10. PÓS-GRADUAÇÕES CENTRO CIÊNCIAS DA SAÚDE

Estado de conservação: Necessitando de reparos simples – 3,0

Justificativa: A edificação apresenta necessidade de reparos simples, sendo observados desgastes na pintura, manchas de umidade e sinais pontuais de infiltração nas fachadas e coberturas. Apesar das patologias identificadas, o edifício mantém boas condições gerais de uso e conservação, necessitando apenas de intervenções corretivas e manutenção preventiva.

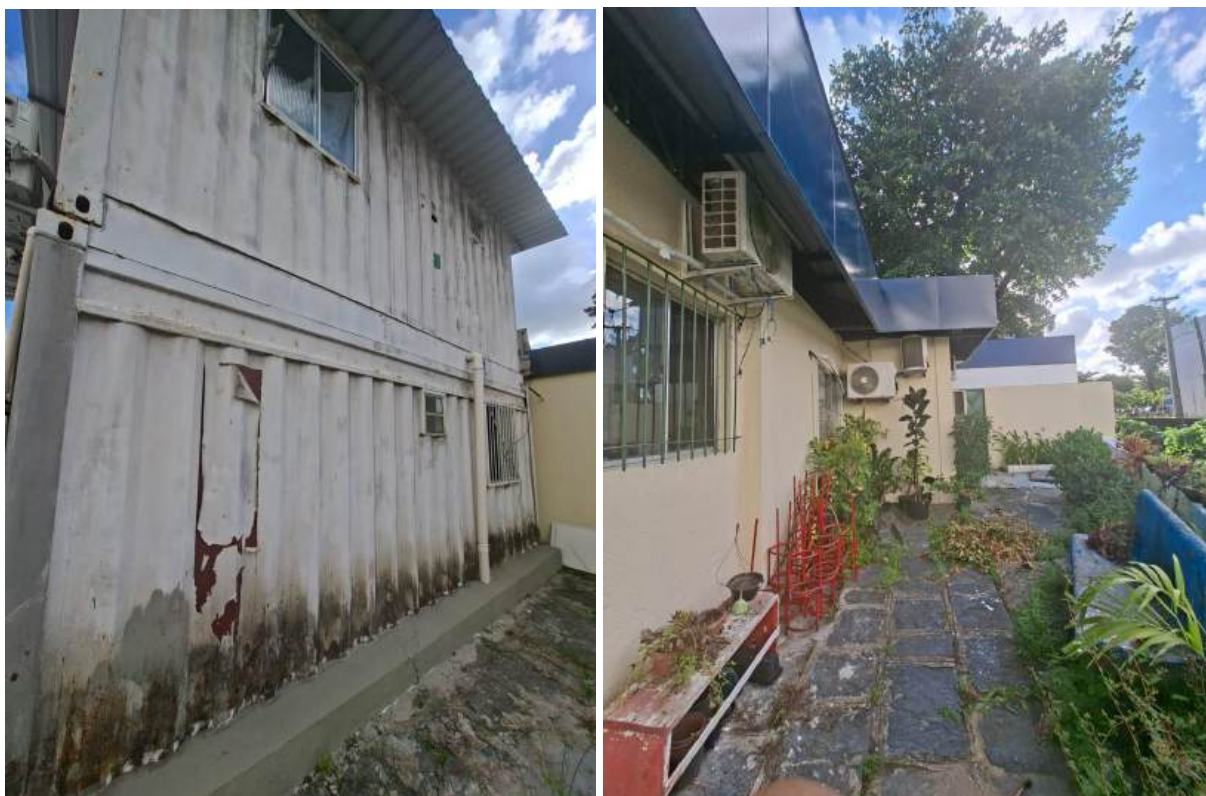
## 2.11. ANEXO SVO - SERVIÇO VERIFICAÇÃO DE ÓBITOS

Estado de conservação: Necessitando de reparos simples – 3,0

Justificativa: A edificação apresenta necessidade de reparos simples, sendo observados desgastes na pintura, manchas de umidade e sinais pontuais de infiltração nas fachadas e coberturas. Apesar das patologias identificadas, o edifício mantém boas condições gerais de uso e conservação, necessitando apenas de intervenções corretivas e manutenção preventiva.

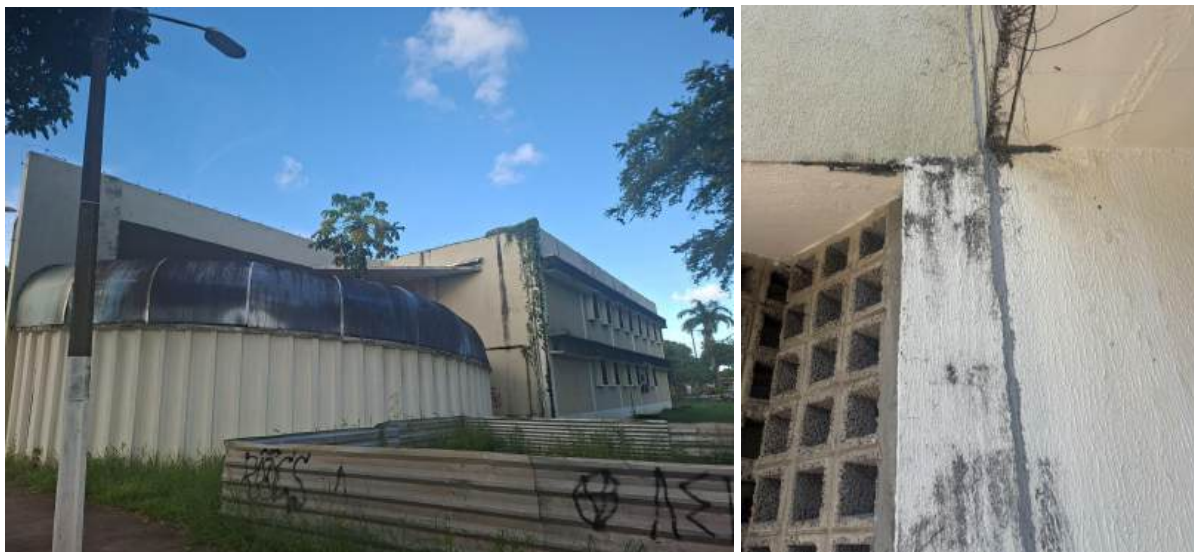
### 2.12.1. EDIFÍCIO SEDE

Estado de conservação: Necessitando de reparos simples – 3,0

Justificativa: Apresenta a necessidade de limpeza e retoques de pintura na fachada do seu corpo edificado, após a recuperação de fissuras superficiais.

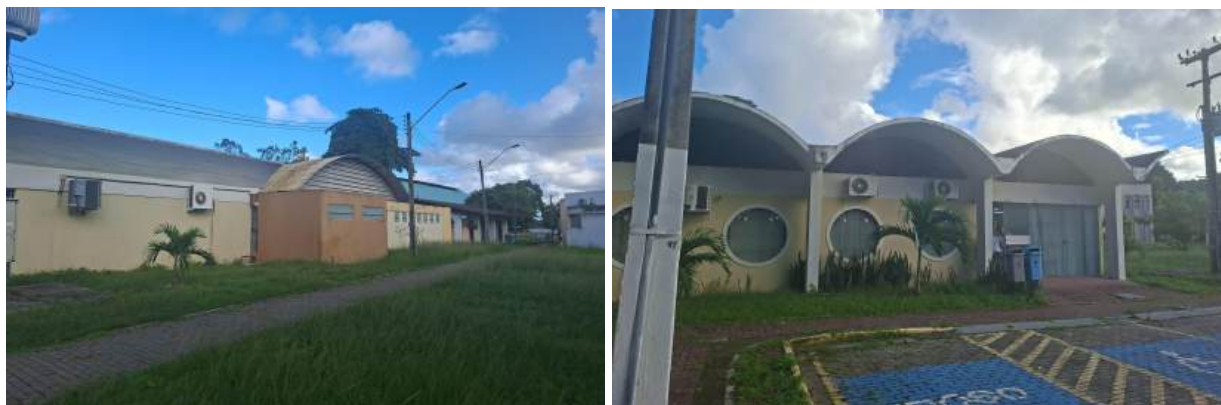
### 2.12.2. CLÍNICA ESCOLA

Estado de conservação: Entre regular e necessitando de reparos simples – 2,5

Justificativa: Bem conservada, apresentando a necessidade de retoques de pintura na fachada do seu corpo edificado.
