**UNIVERSIDADE FEDERAL DE PERNAMBUCO**  
**SUPERINTENDÊNCIA DE PROJETOS E OBRAS**  
**COORDENAÇÃO DE CADASTRO DE BENS IMÓVEIS**

**ESTADO DE CONSERVAÇÃO DOS IMÓVEIS DA UFPE**

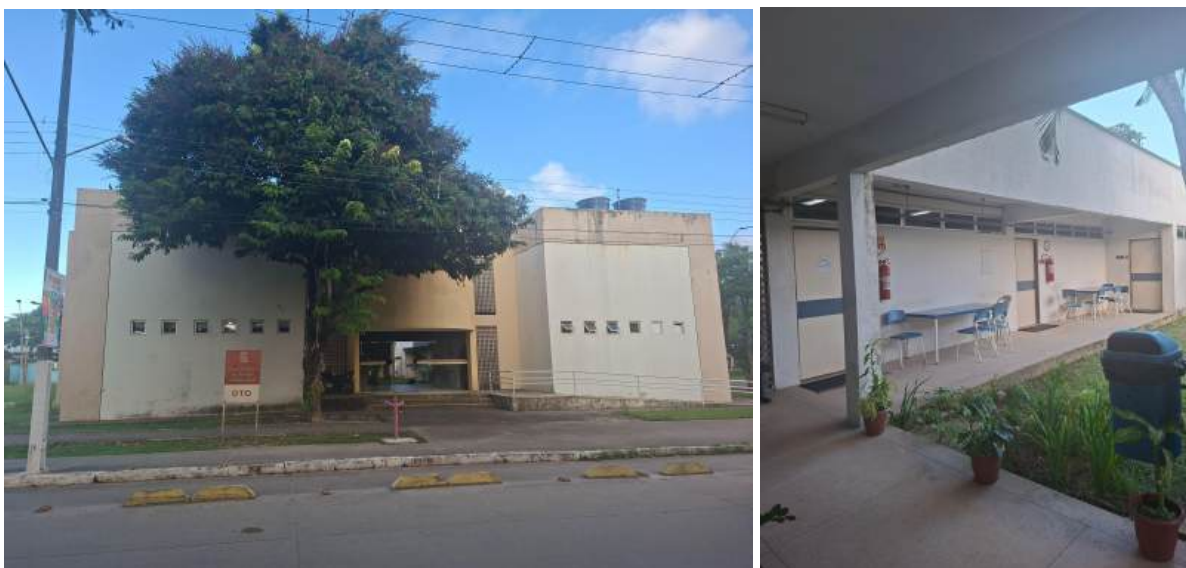
### 2.13. DEPARTAMENTO DE TERAPIA OCUPACIONAL

Estado de conservação: Entre regular e necessitando de reparos simples – 2,5

Justificativa: Bem conservada, apresentando a necessidade de retoques de pintura na fachada do seu corpo edificado

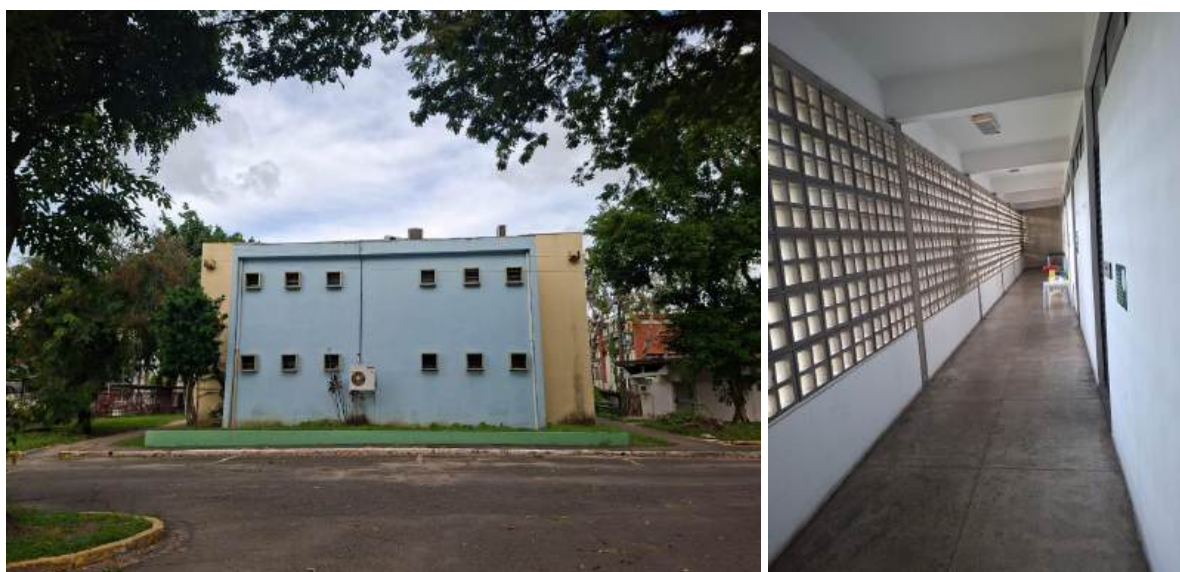
### 2.14. CLÍNICA ESCOLA DE FONOAUDIOLOGIA

Estado de conservação: Entre regular e necessitando de reparos simples – 2,5

Justificativa: Bem conservada, apresentando a necessidade de retoques de pintura na fachada do seu corpo edificado

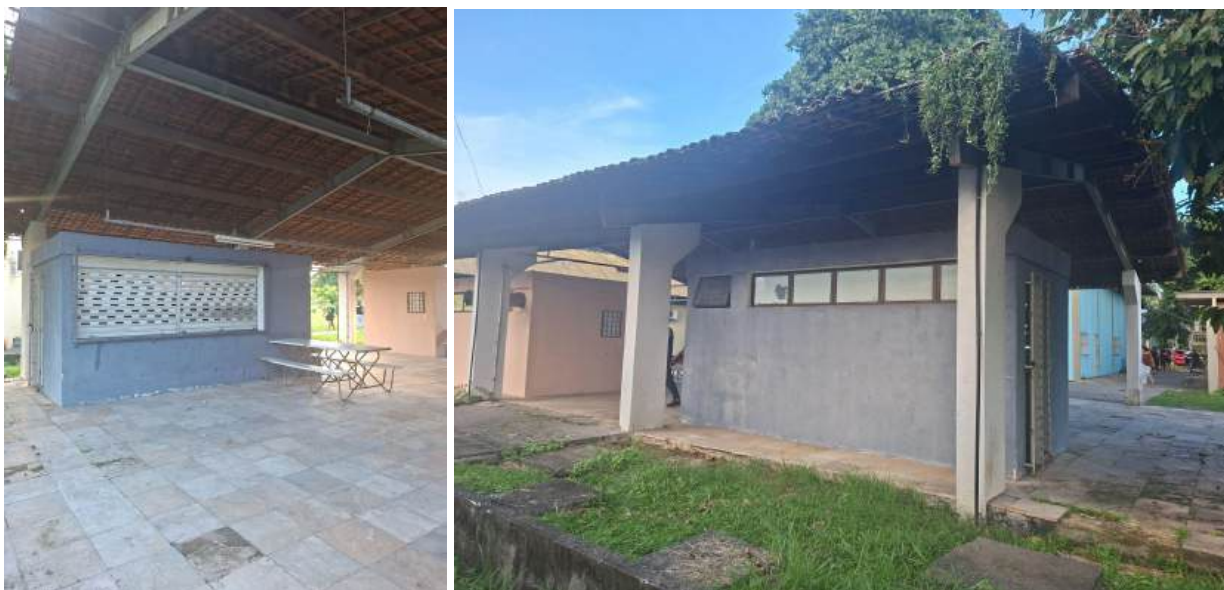
## 2.15. ÁREA DE CONVIVÊNCIA FISIO/TO/NEFD

Estado de conservação: Necessitando de reparos simples – 3,0

Justificativa: Apresenta a necessidade de limpeza e retoques de pintura na fachada do seu corpo edificado, após a recuperação de fissuras superficiais.

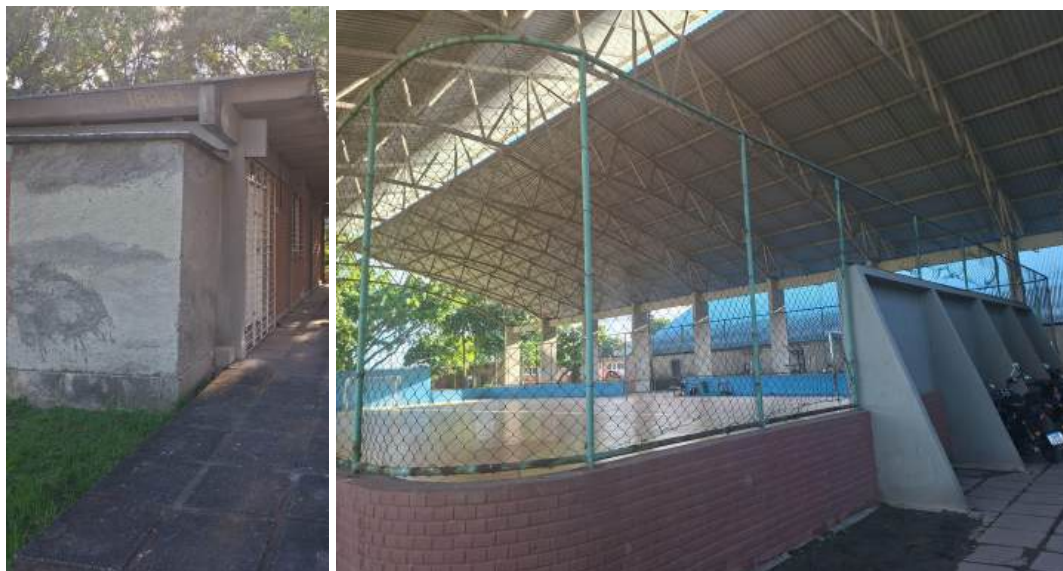
## 2.16. SEGEL - SECRETARIA DE GESTÃO DO ESPORTE E LAZER

Estado de conservação: Entre reparos simples e reparos importantes – 3,5

Justificativa: Algumas áreas necessitam de reparos de manutenção e limpeza, apresentando patologias como: sujidade; descamação da pintura; manchas de umidade; proliferação biológica (morfo) e crosta negra.

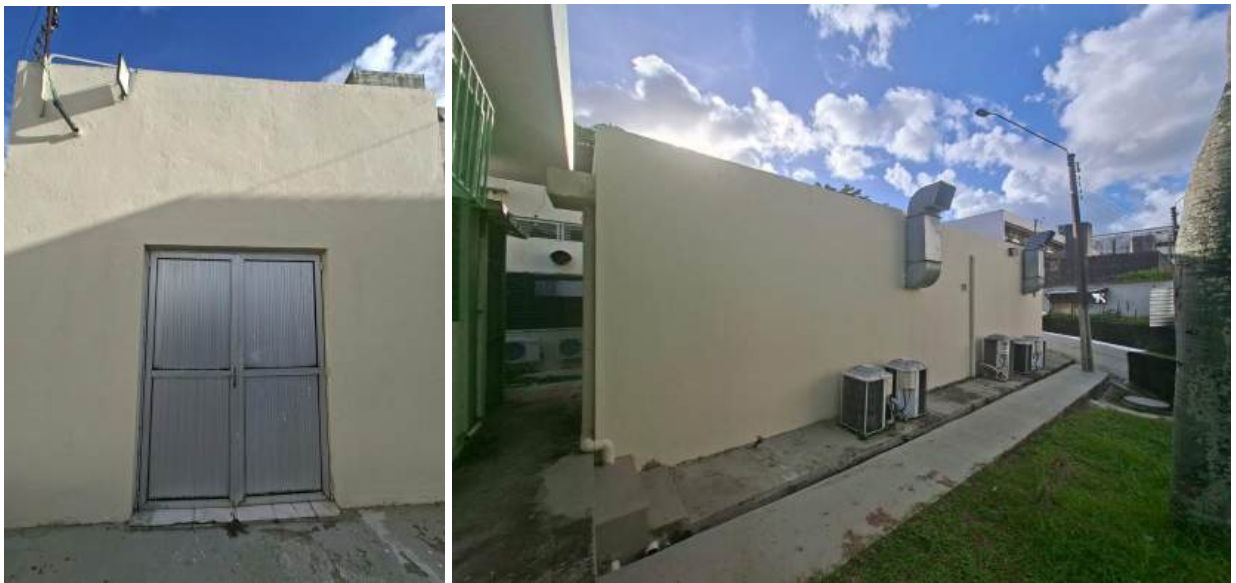
#### 2.17. CASA DE MÁQUINAS - BLOCO D SVO

Estado de conservação: Regular – 2,0

Justificativa: Bem conservada, apresentando apenas necessidade de limpeza e retoques de pintura nas fachadas internas e externas.

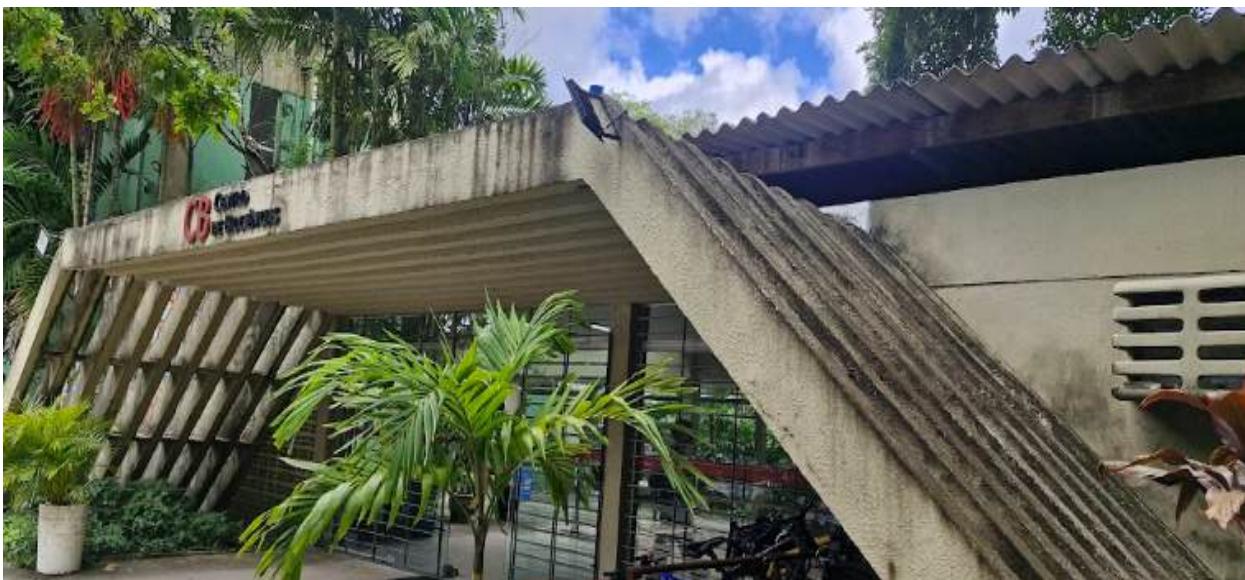
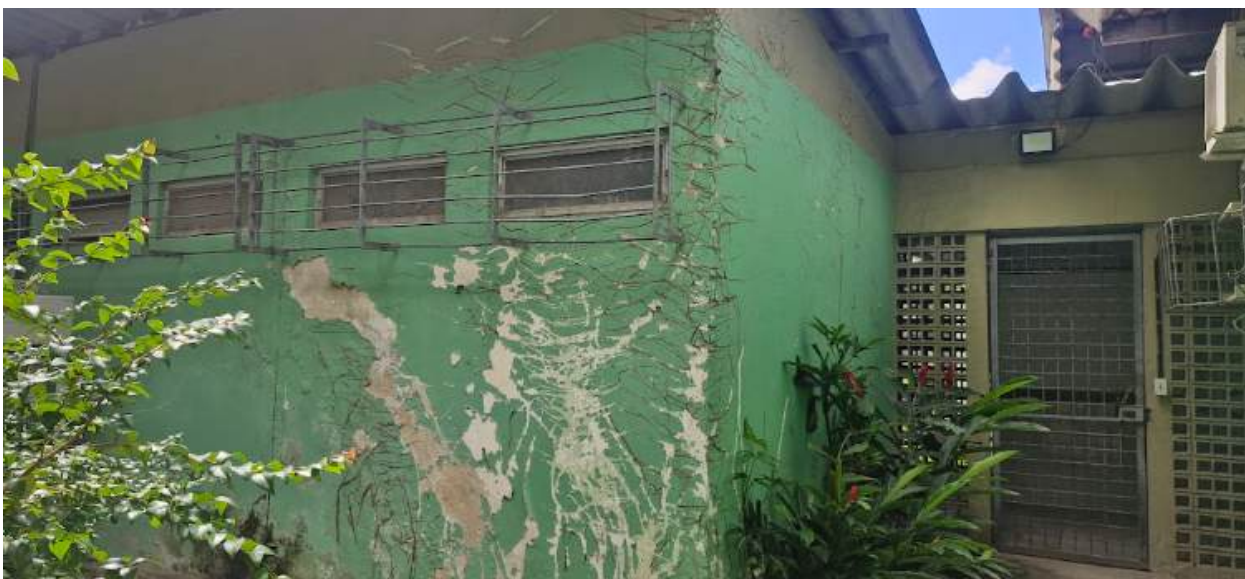
#### 4.1. CB SEDE

Estado de conservação: Necessitando de reparos simples a importantes – 3,5

Justificativa: Trata-se de uma edificação que apresenta necessidade de reparos simples a importantes, sendo observados desgastes acentuados na pintura, presença de infiltrações, manchas de umidade e deterioração superficial em partes da fachada e dos elementos construtivos. Apesar disso, a estrutura geral encontra-se preservada e em funcionamento, necessitando de intervenções de manutenção corretiva e recuperação estética mais significativa..

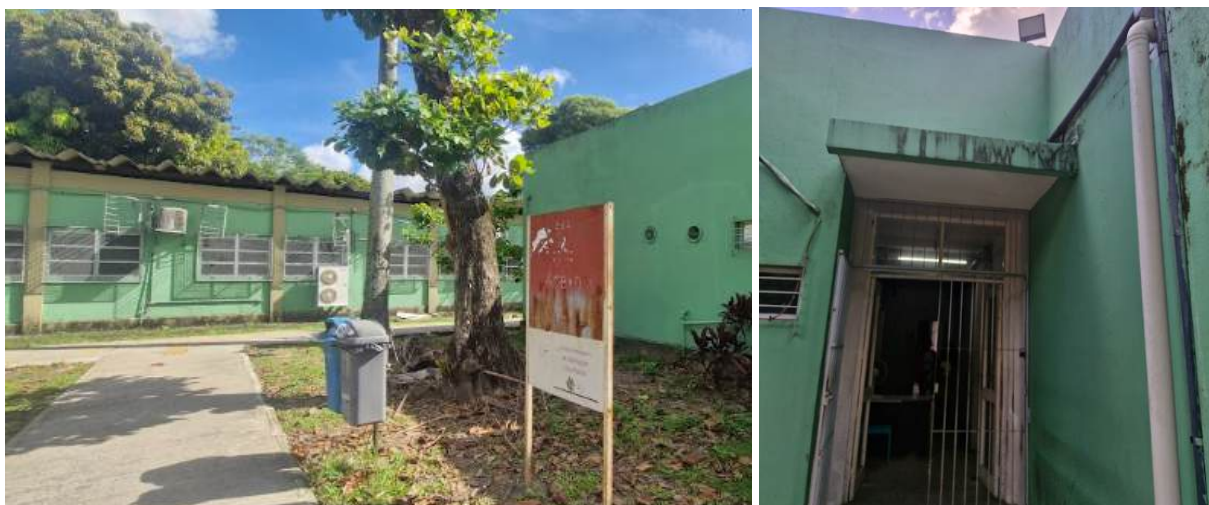
#### 4.2. ANEXO CB (ANTIGO BIOTÉRIO)

Estado de conservação: Necessitando de reparos simples – 3,0

Justificativa: A edificação apresenta necessidade de reparos simples, sendo observados desgastes na pintura, manchas de umidade e sinais pontuais de infiltração nas fachadas e coberturas. Apesar das patologias identificadas, o edifício mantém boas condições gerais de uso e conservação, necessitando apenas de intervenções corretivas e manutenção preventiva.

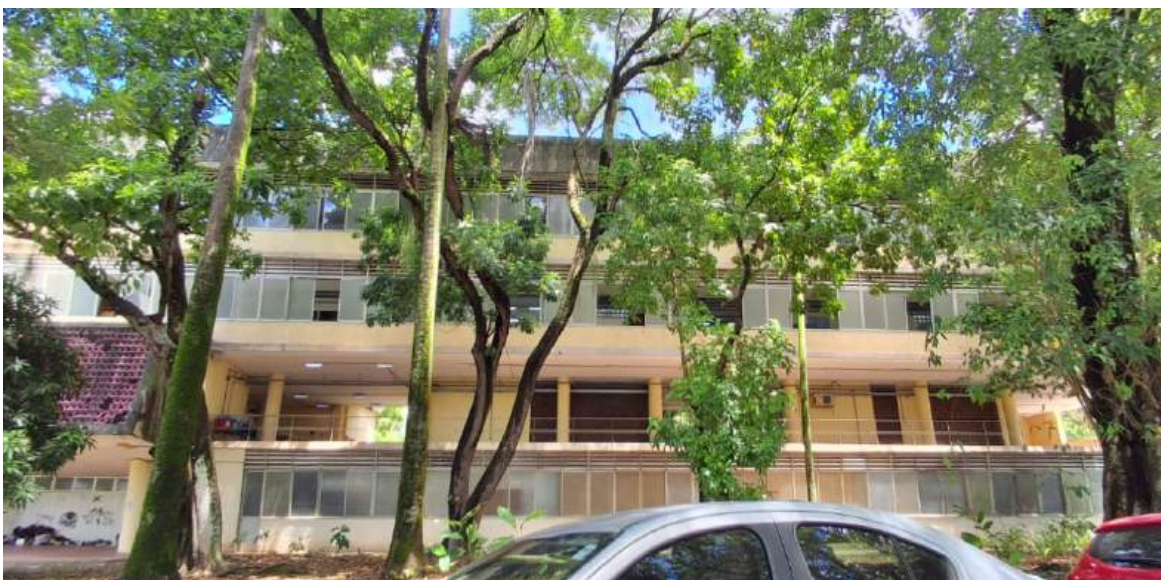
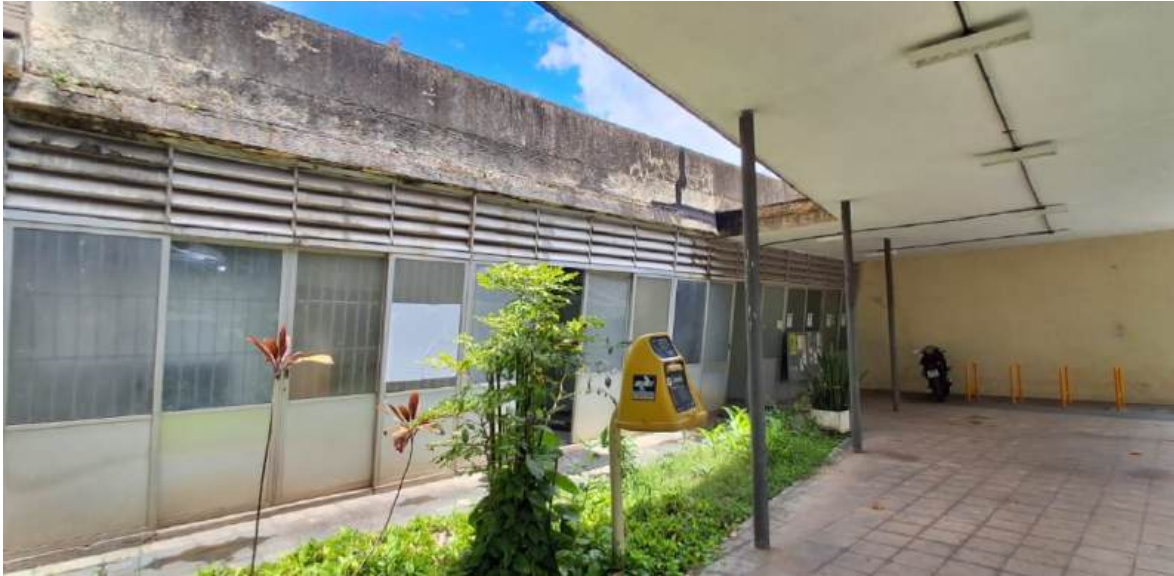
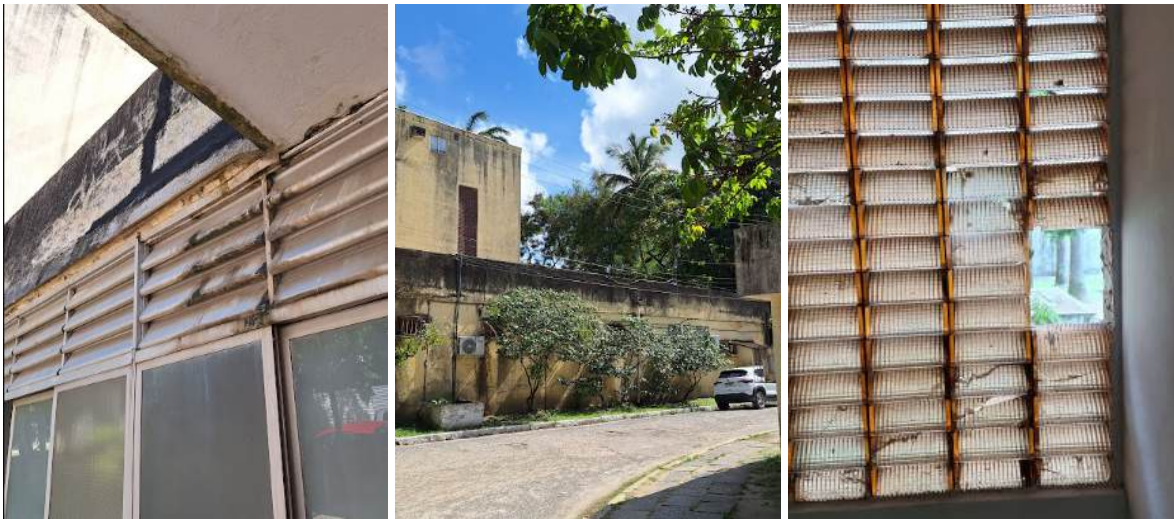
#### 4.3. CB ANTIBIÓTICOS

Estado de conservação: Necessitando de reparos simples - 3,0

Justificativa: A edificação apresenta necessidade de reparos simples, sendo identificados desgastes na pintura, manchas de umidade, sujidades e deterioração superficial em alguns elementos das fachadas e áreas de circulação. Apesar disso, o edifício mantém condições adequadas de uso e conservação, necessitando de intervenções pontuais de manutenção e recuperação estética.

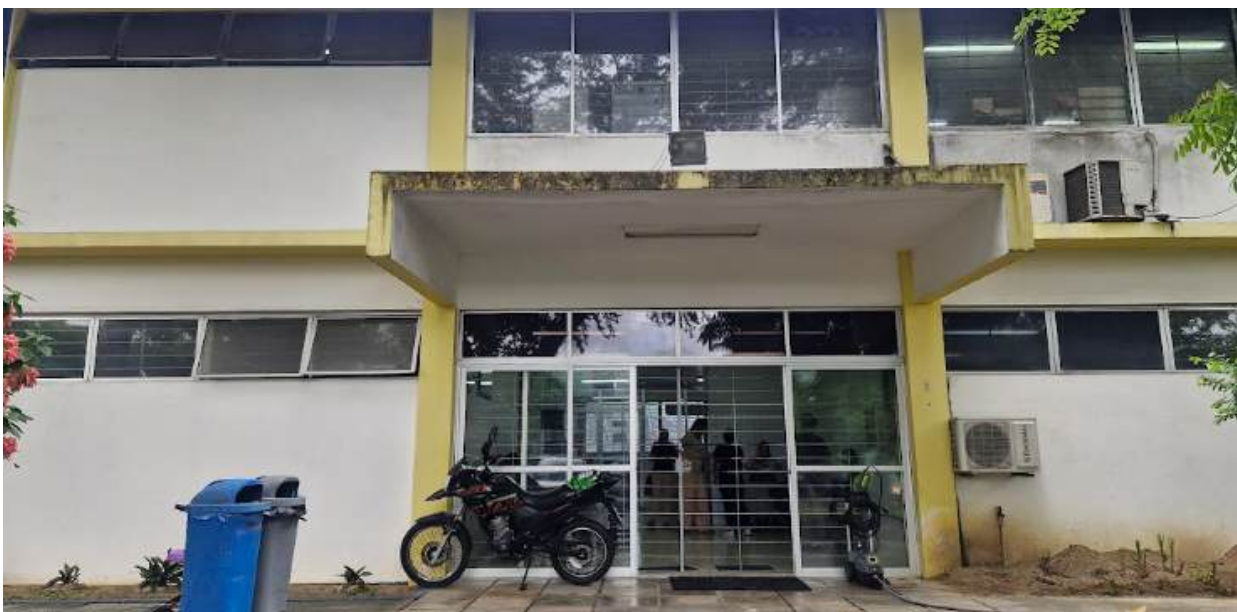
4.5. CB LABORATÓRIO DE GRADUAÇÃO

Estado de conservação: Necessitando de reparos simples - 3,0

Justificativa: A edificação apresenta necessidade de reparos simples, observando-se desgaste da pintura, presença de manchas de umidade, sujidades e pontos de infiltração em algumas áreas internas e externas. Apesar das patologias identificadas, o edifício encontra-se em condições adequadas de uso, necessitando apenas de intervenções pontuais de manutenção e recuperação superficial.

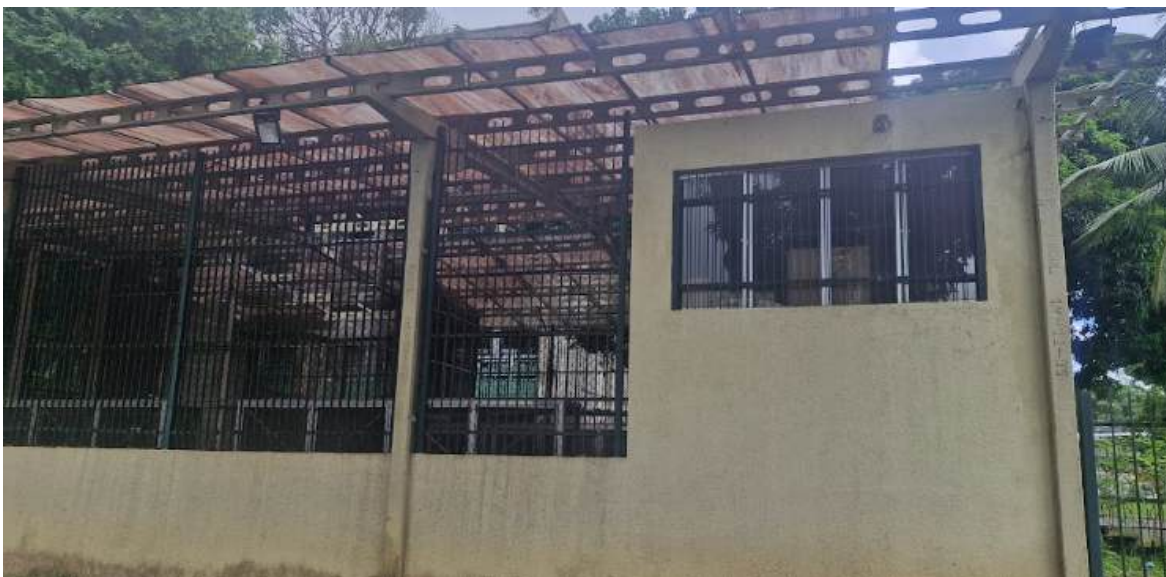
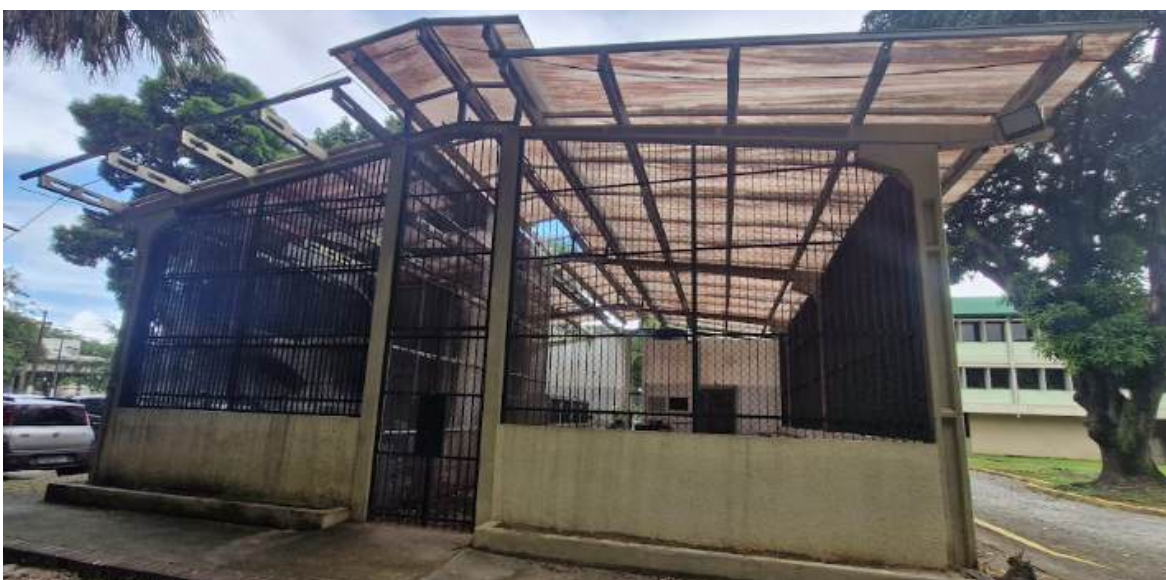
#### 4.6. CB CASA DE VEGETAÇÃO DEPTº GENÉTICA (CCS)

Estado de conservação: Necessitando de reparos simples - 3,0

Justificativa: A edificação apresenta necessidade de reparos simples, sendo identificados desgastes superficiais, manchas de umidade e deterioração pontual em elementos de vedação e cobertura. Apesar disso, a estrutura geral encontra-se preservada e em condições adequadas de uso, necessitando apenas de intervenções pontuais de manutenção preventiva e corretiva.

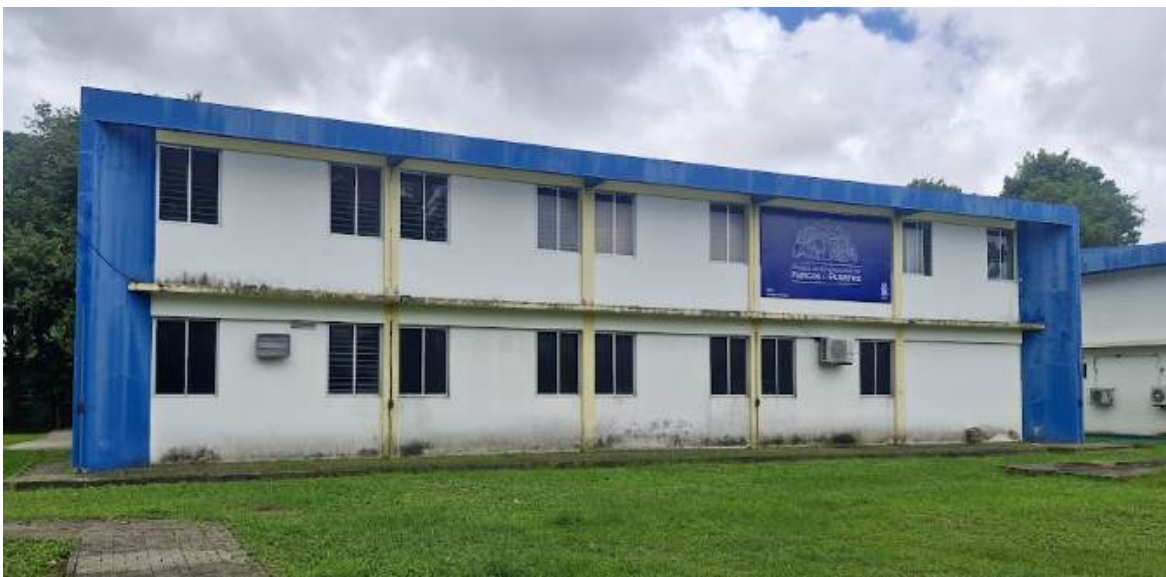
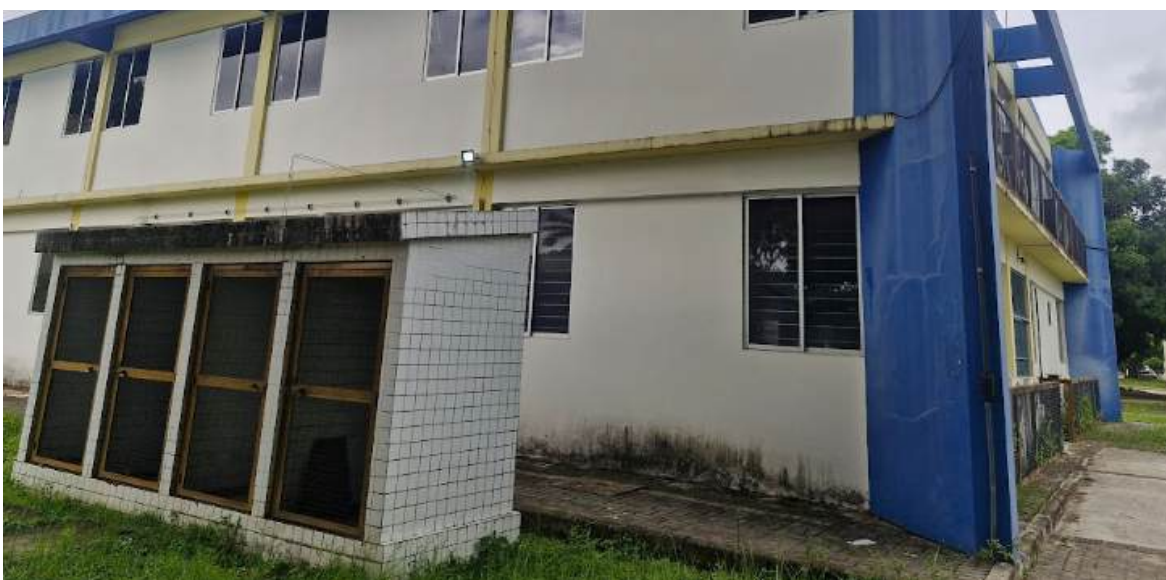
#### 4.7. CB NÚCLEO GESTOR DE BIODIVERSIDADE

Estado de conservação: Necessitando de reparos simples - 3,0

Justificativa: A edificação apresenta necessidade de reparos simples, sendo observados desgastes na pintura, manchas de umidade e sujidades em partes das fachadas externas, além de deterioração superficial em alguns elementos construtivos. Apesar disso, o edifício encontra-se em condições adequadas de uso e conservação, necessitando apenas de intervenções pontuais de manutenção e recuperação estética.

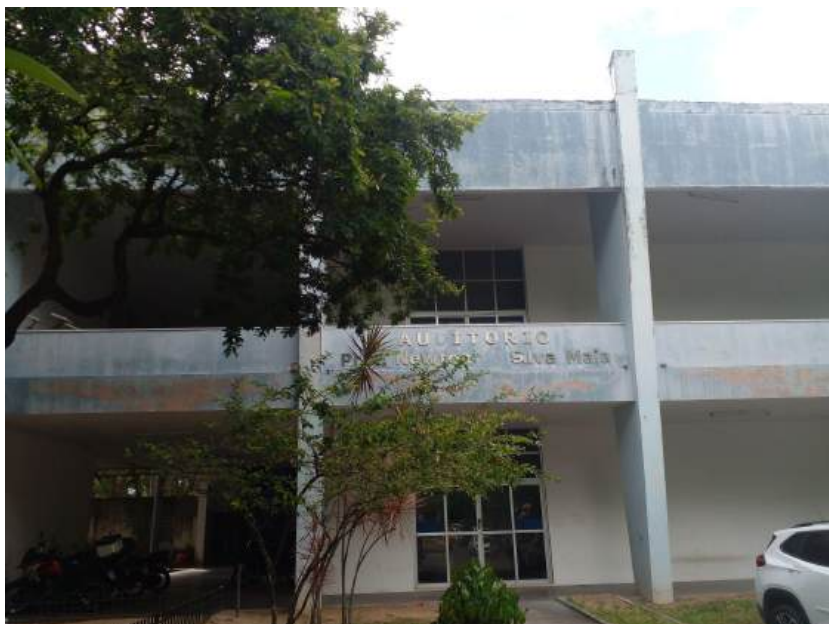
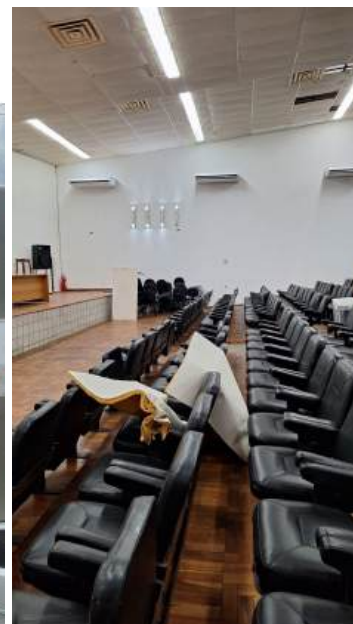
##### 5.1.1.1. BLOCO A - AUDITÓRIO

Estado de conservação: Necessitando de reparos simples a importantes – 3,5

Justificativa: As fachadas necessitam de reparos de manutenção e limpeza, apresentando patologias como: sujidade; descamação da pintura; manchas de umidade; proliferação biológica (morfo) e crosta negra

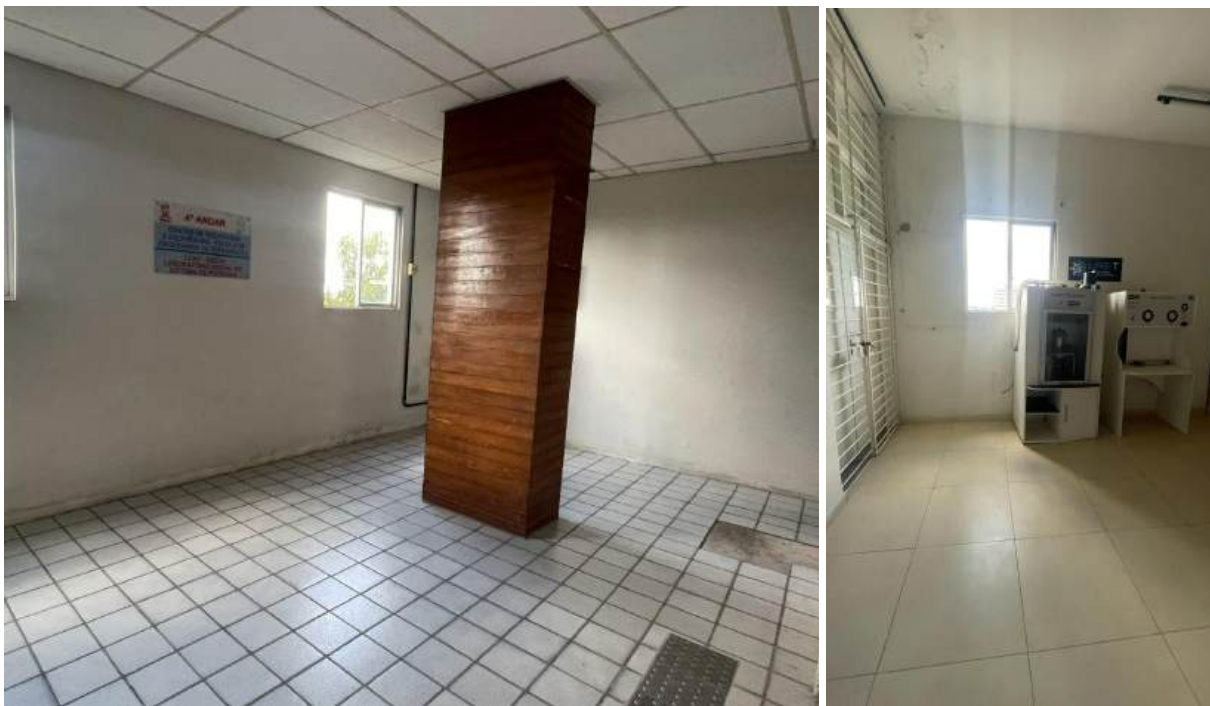
### 5.1.1.2. BLOCO B - ADMINISTRAÇÃO

Estado de conservação: Necessitando de reparos simples a importantes – 3,5

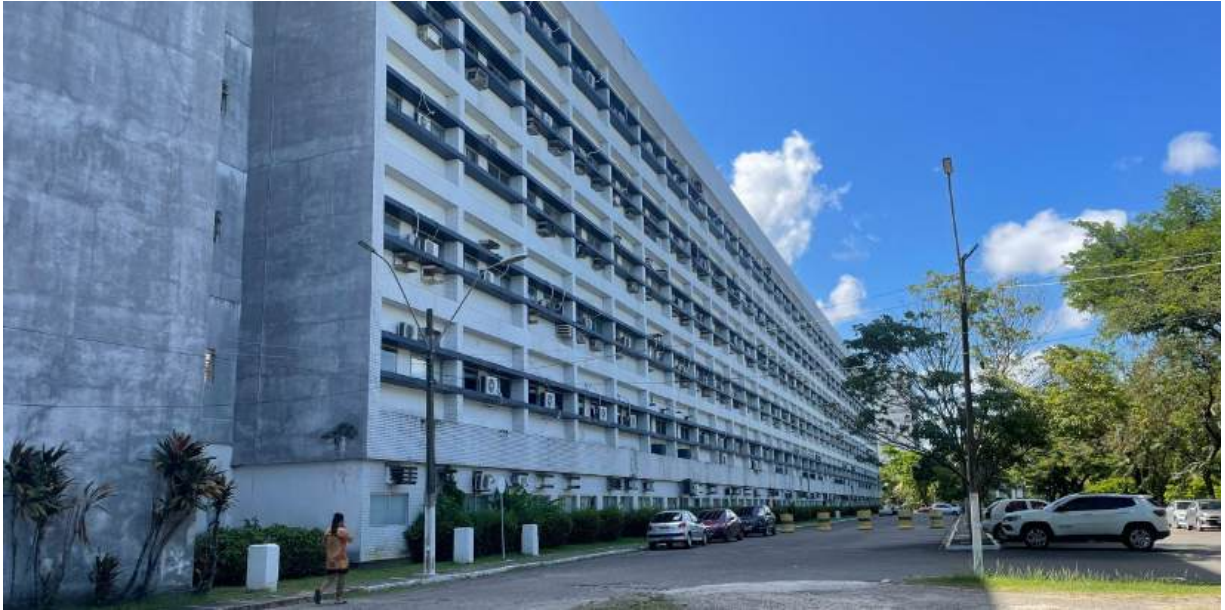
### 5.1.1.3. BLOCO C - ENSINO

Estado de conservação: Necessitando de reparos simples a importantes– 3,5

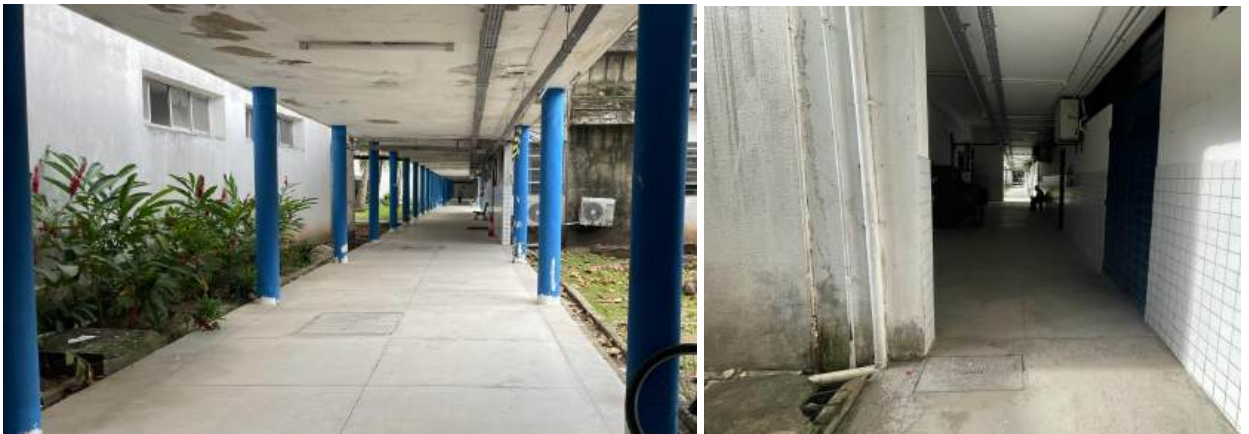
#### 5.1.1.4. BLOCO D - DEPTº ENGENHARIA CIVIL

Estado de conservação: Necessitando de reparos simples a importantes– 3,5

Justificativa: Necessita de reparos de manutenção e limpeza, apresentando patologias como: sujidade; descamação da pintura; manchas de umidade; proliferação biológica (morfo) e crosta negra.

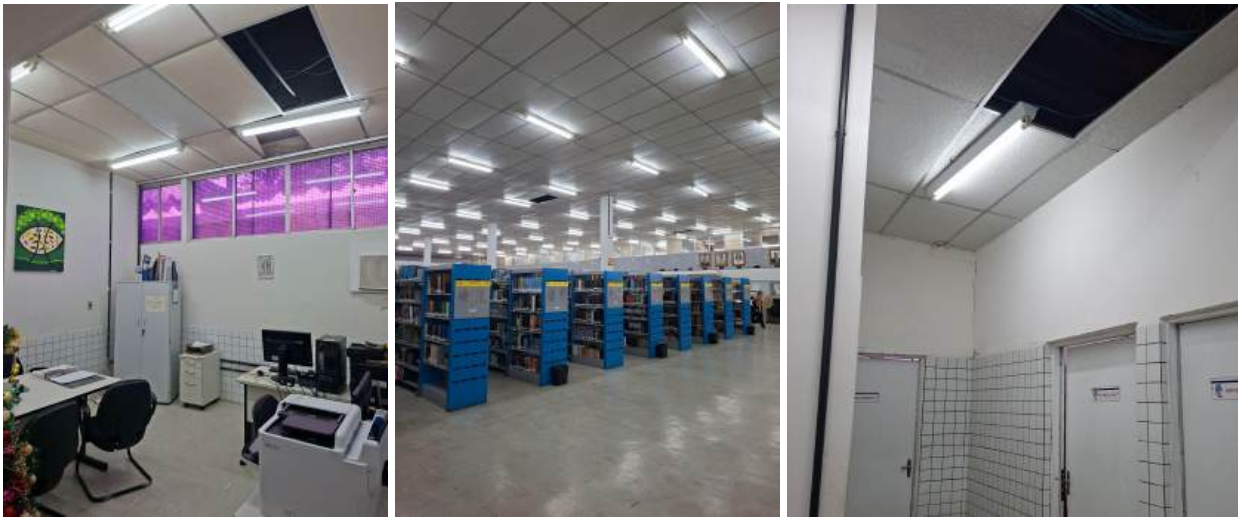
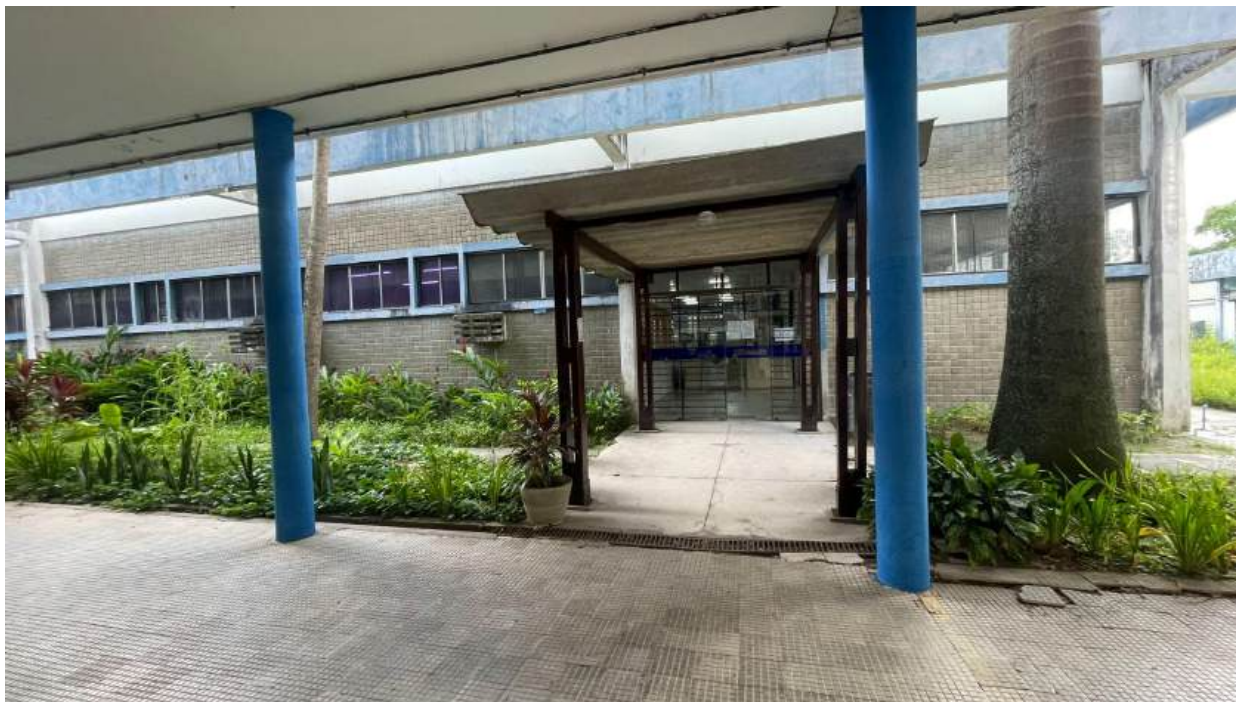
### 5.1.2. BIBLIOTECA

Estado de conservação: Reparos importantes – 4,0

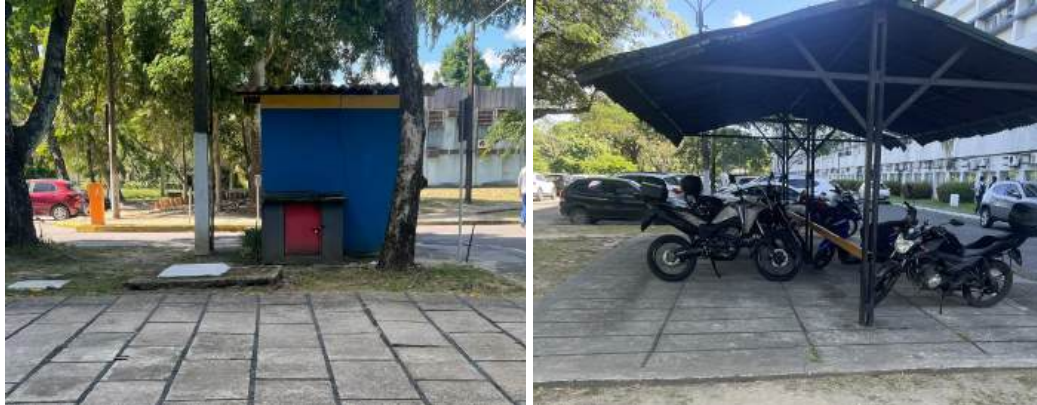
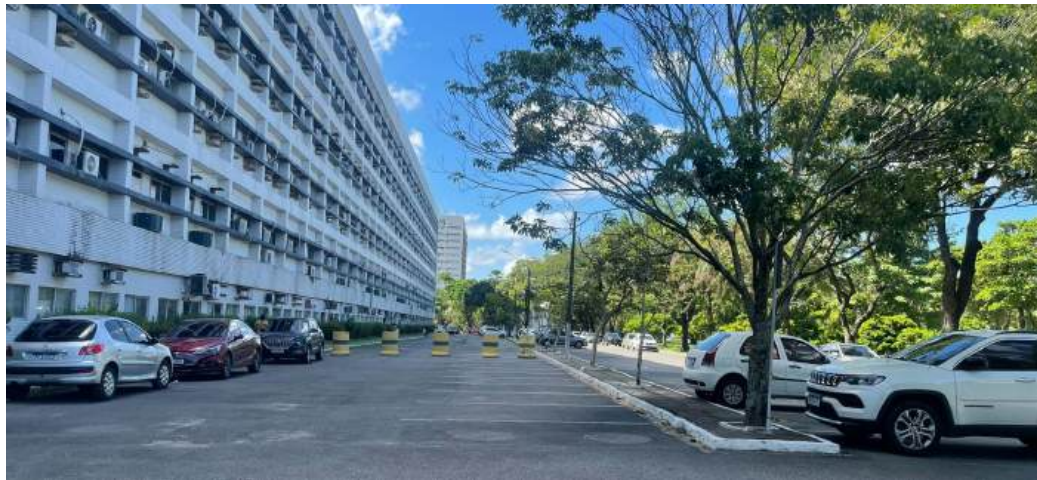
5.1.4. GUARITA ESTACIONAMENTO PROFESSORES

Estado de conservação: Regular – 2,0

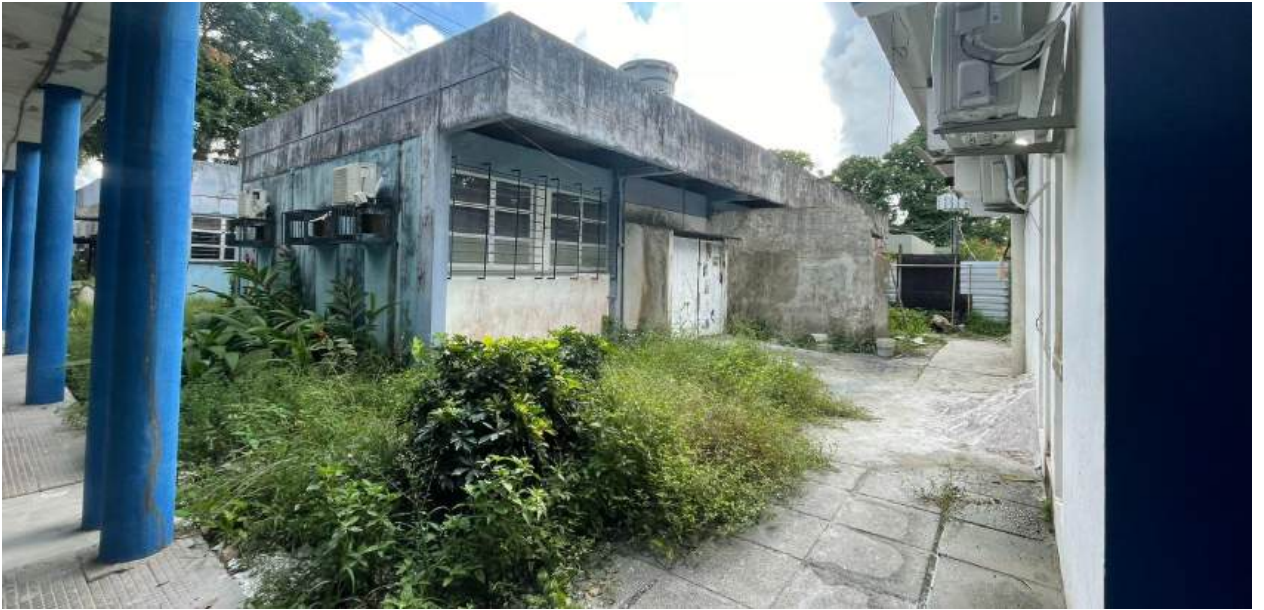
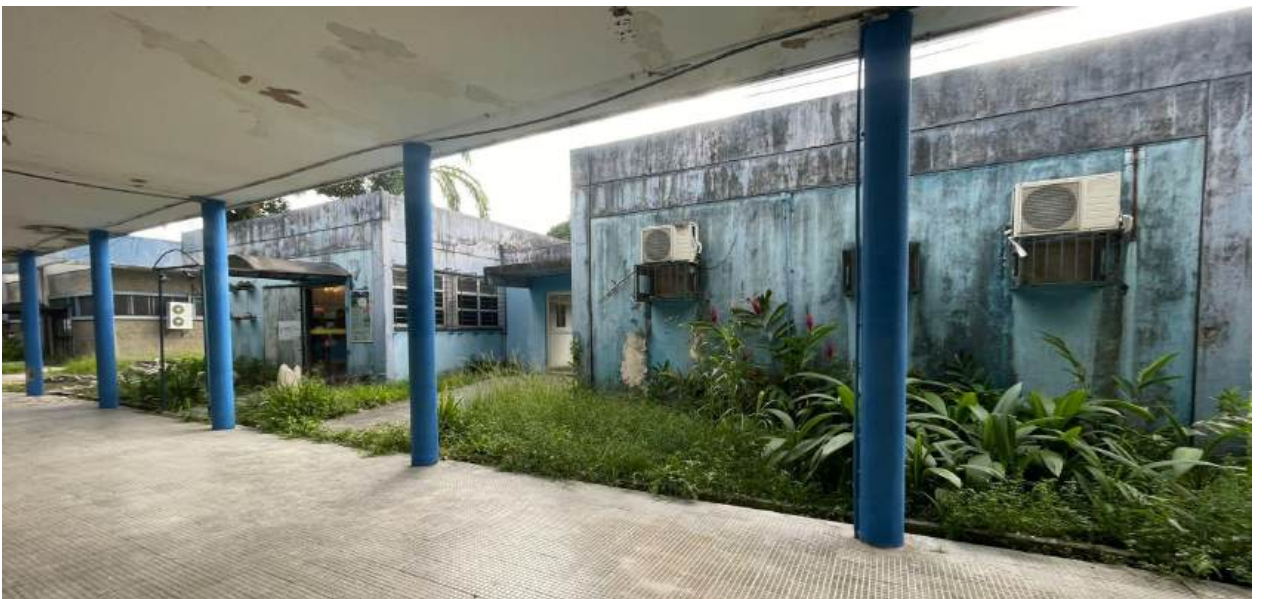
## 5.2. DEPARTAMENTO DE GEOLOGIA - LAGESE

Estado de conservação: Necessitando de reparos simples - 3,0

Justificativa: Necessita de reparos de manutenção e limpeza, apresentando patologias como: sujidade; descamação da pintura; manchas de umidade; proliferação biológica (morfo) e crosta negra.

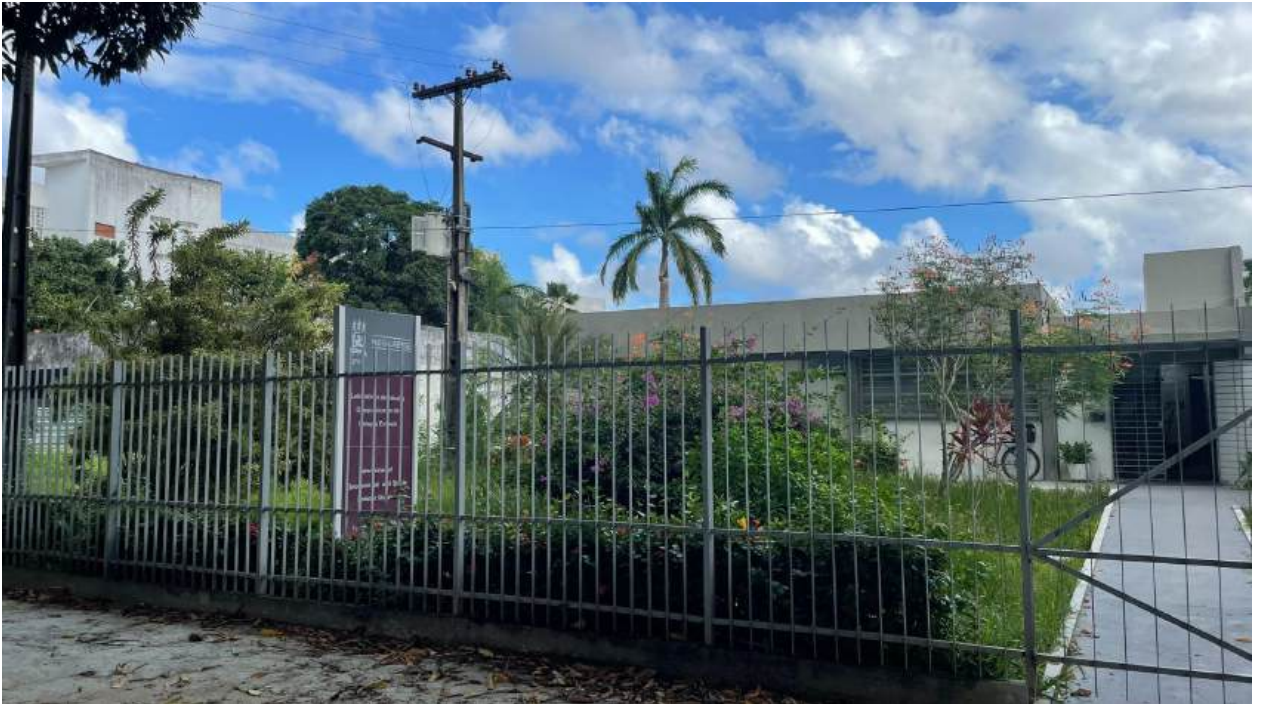
5.3. DEPARTAMENTO DE GEOLOGIA - NEG / LABISE

Estado de conservação: Necessitando de reparos simples - 3,0

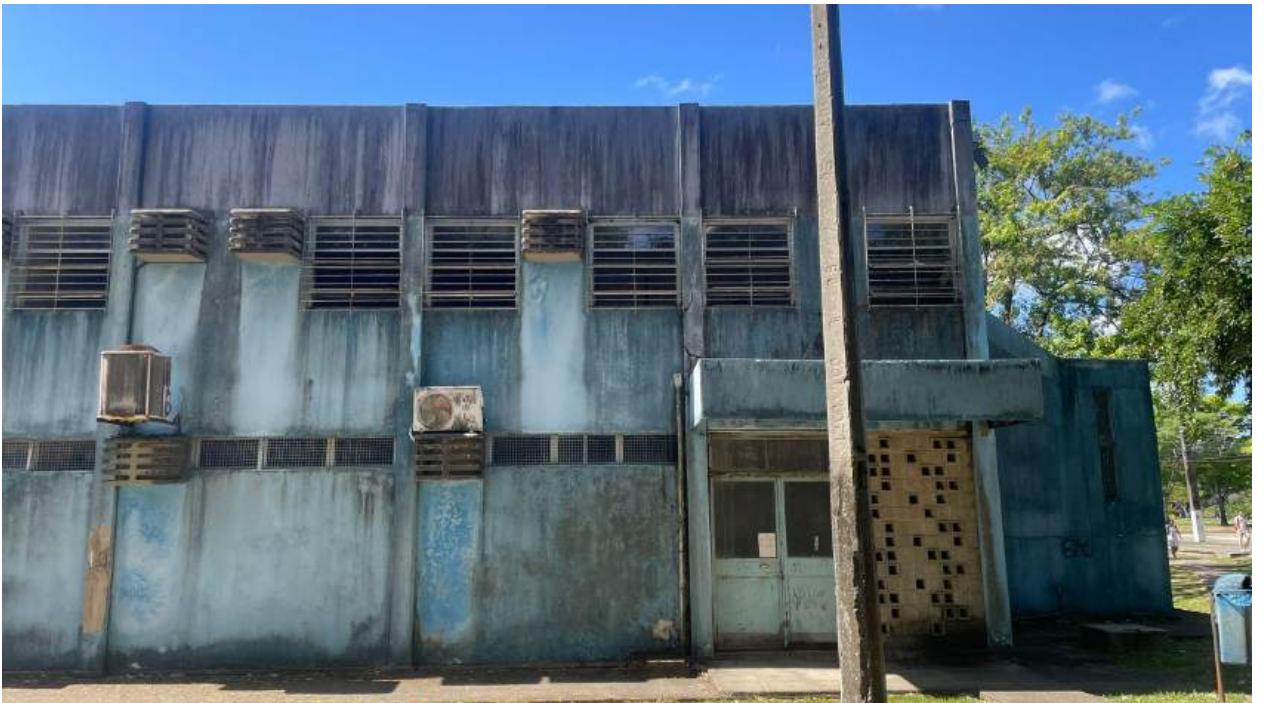
5.4. LAB. DE DISPOSITIVOS E NANOESTRUTURAS - LDN

Estado de conservação: Reparos importantes – 4,0

Justificativa: As fachadas necessitam de reparos de manutenção e limpeza, apresentando patologias como: sujidade; descamação da pintura; manchas de umidade; proliferação biológica (morfo) e crosta negra.

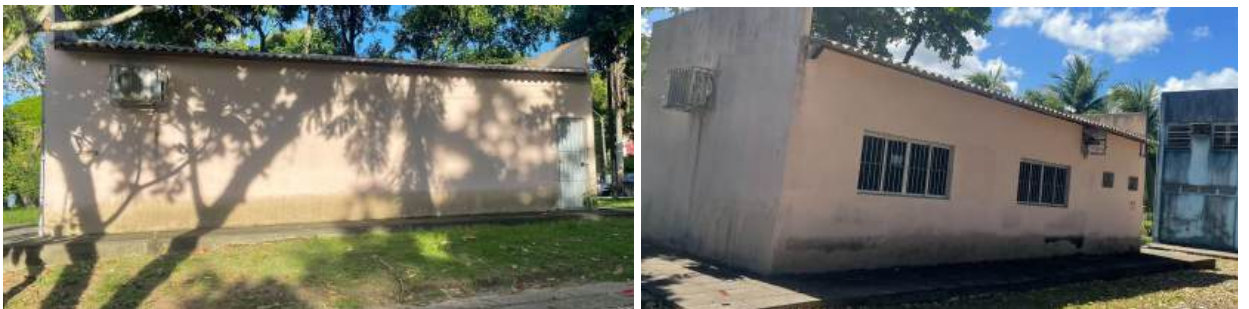
#### 5.5. DEPTº ELETRÔNICA E SISTEMAS - LABORATÓRIO GSM

Estado de conservação: Necessitando de reparos simples a importantes – 3,5

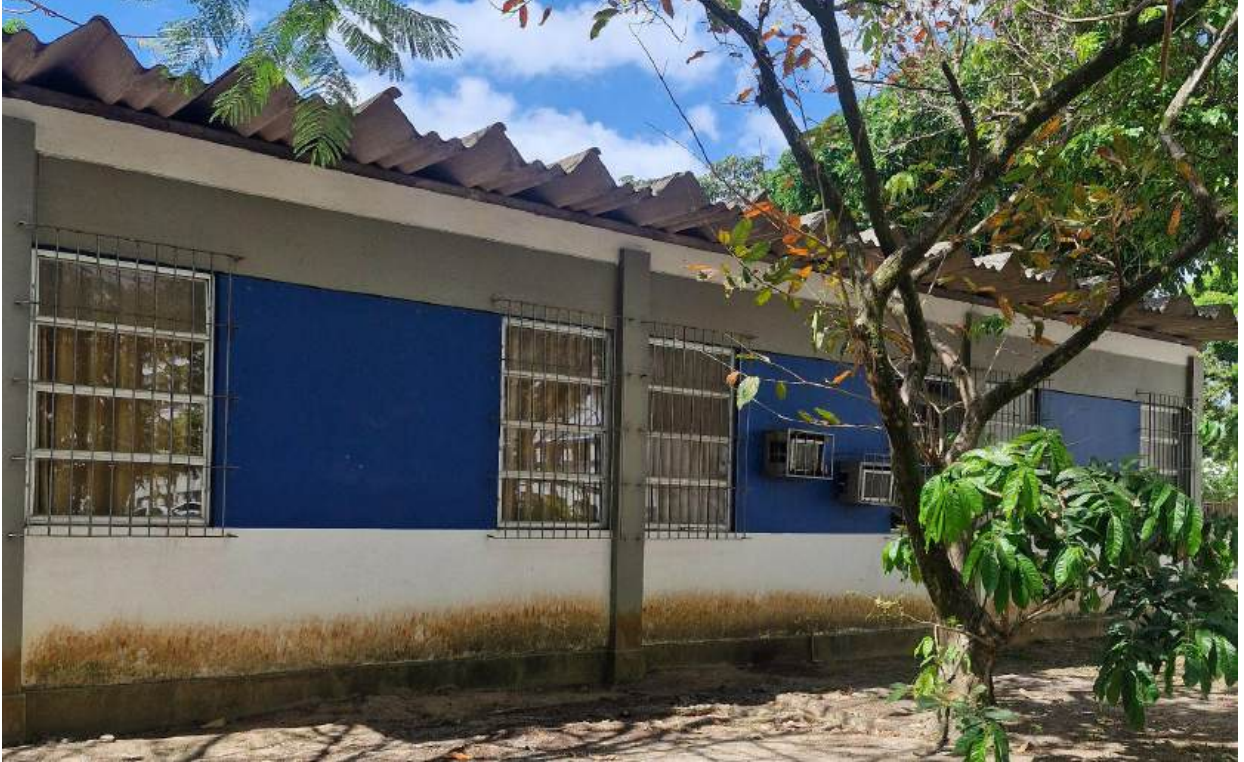
### 5.6.1. DEPARTAMENTO DE OCEANOGRAFIA (SEDE)

Estado de conservação: Necessitando de reparos simples a importantes – 3,5

Justificativa: Necessita de reparos de manutenção e limpeza, apresentando patologias como: sujidade; descamação da pintura; manchas de umidade; proliferação biológica (morfo) e crosta negra.
