**UNIVERSIDADE FEDERAL DE PERNAMBUCO**  
**SUPERINTENDÊNCIA DE PROJETOS E OBRAS**  
**COORDENAÇÃO DE CADASTRO DE BENS IMÓVEIS**

**ESTADO DE CONSERVAÇÃO DOS IMÓVEIS DA UFPE**

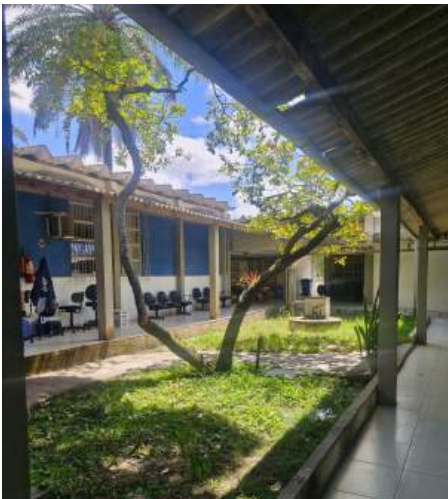
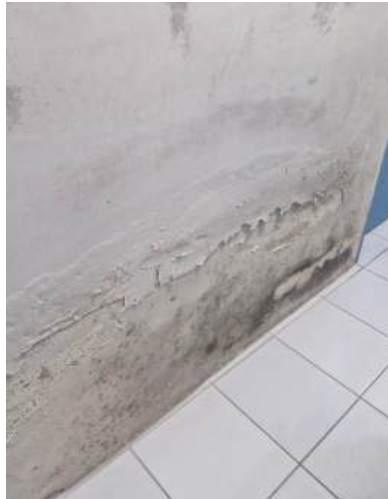
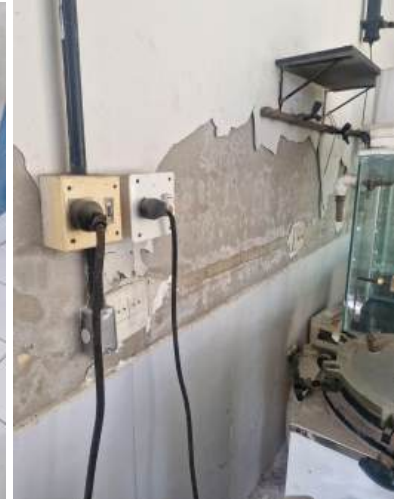
### 5.6.1. DEPARTAMENTO DE OCEANOGRAFIA (SEDE)

Estado de conservação: Necessitando de reparos simples a importantes – 3,5

Justificativa: Necessita de reparos de manutenção e limpeza, apresentando patologias como: sujidade; descamação da pintura; manchas de umidade; proliferação biológica (morfo) e crosta negra.

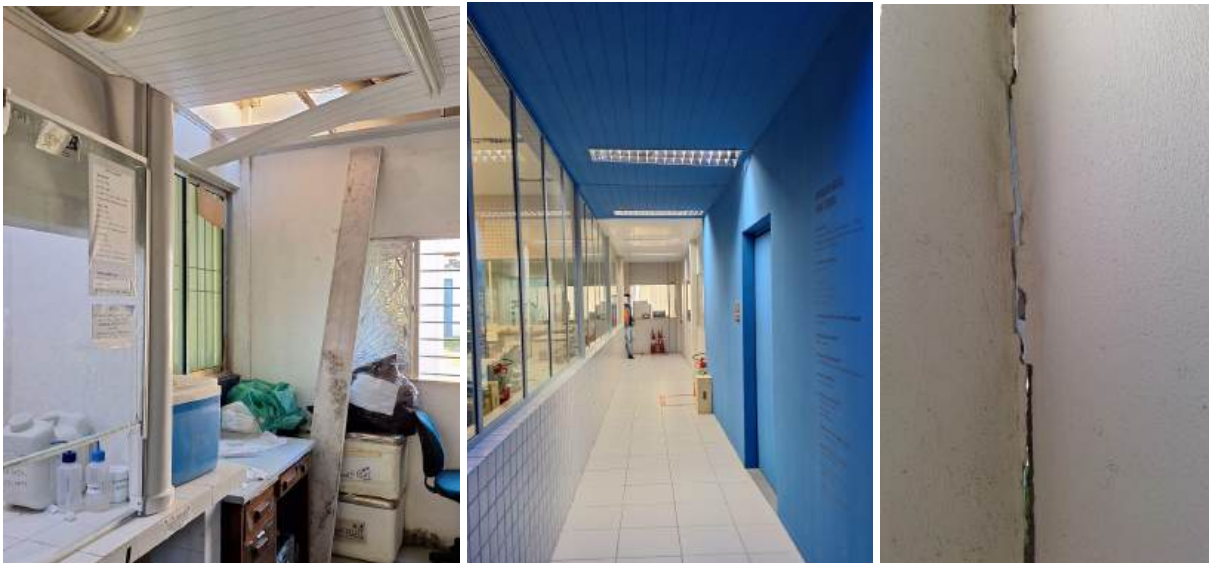
### 5.6.2. MUSEU DE OCEANOGRAFIA

Estado de conservação: Necessitando de reparos simples - 3,0

Justificativa: Necessita de reparos de manutenção e limpeza, apresentando patologias como: sujidade; descamação da pintura; manchas de umidade; proliferação biológica (morfo) e crosta negra. O edifício também possui uma rachadura que permite ver o outro lado.

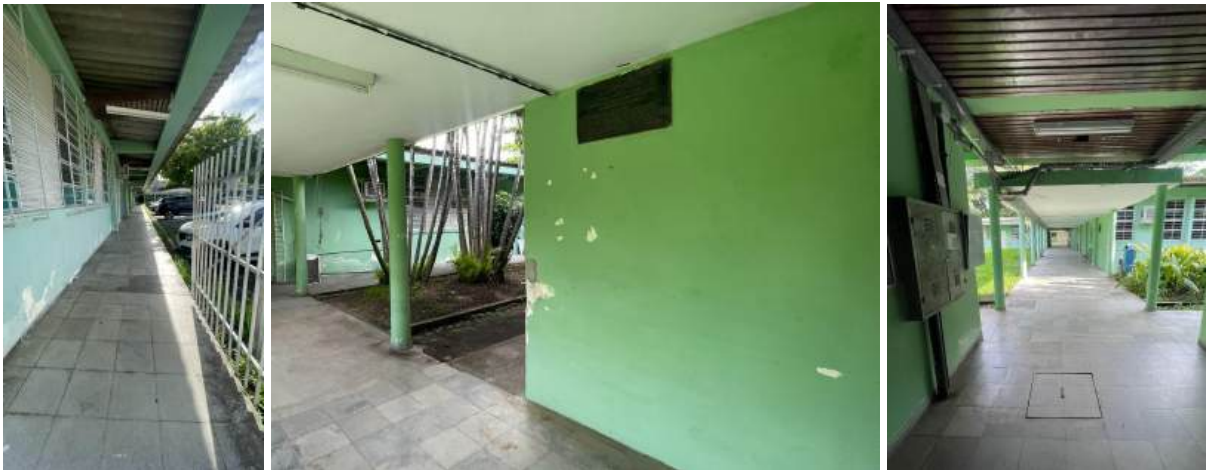
#### 5.7.1. DEPARTAMENTO DE ENGENHARIA QUÍMICA ( SEDE )

Estado de conservação: Necessitando de reparos simples a importantes – 3,5

Justificativa: Necessidade de reparos de manutenção e limpeza, apresentando patologias como: sujidade; descamação da pintura; manchas de umidade; proliferação biológica (morfo) e crosta negra

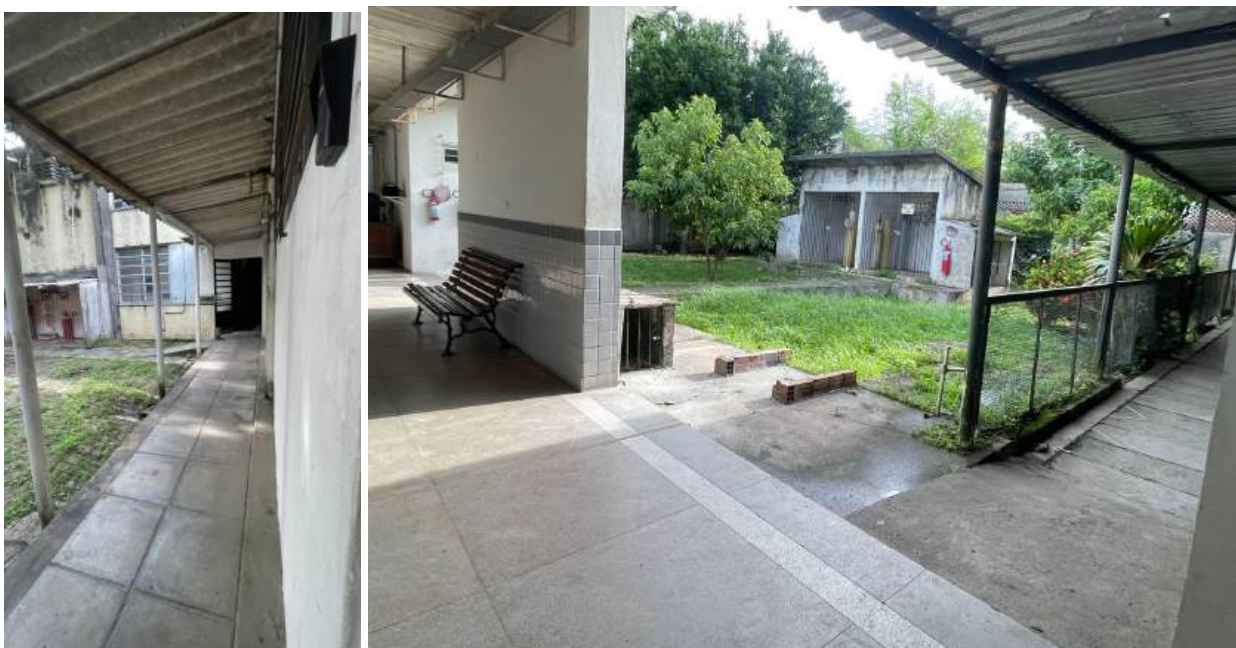
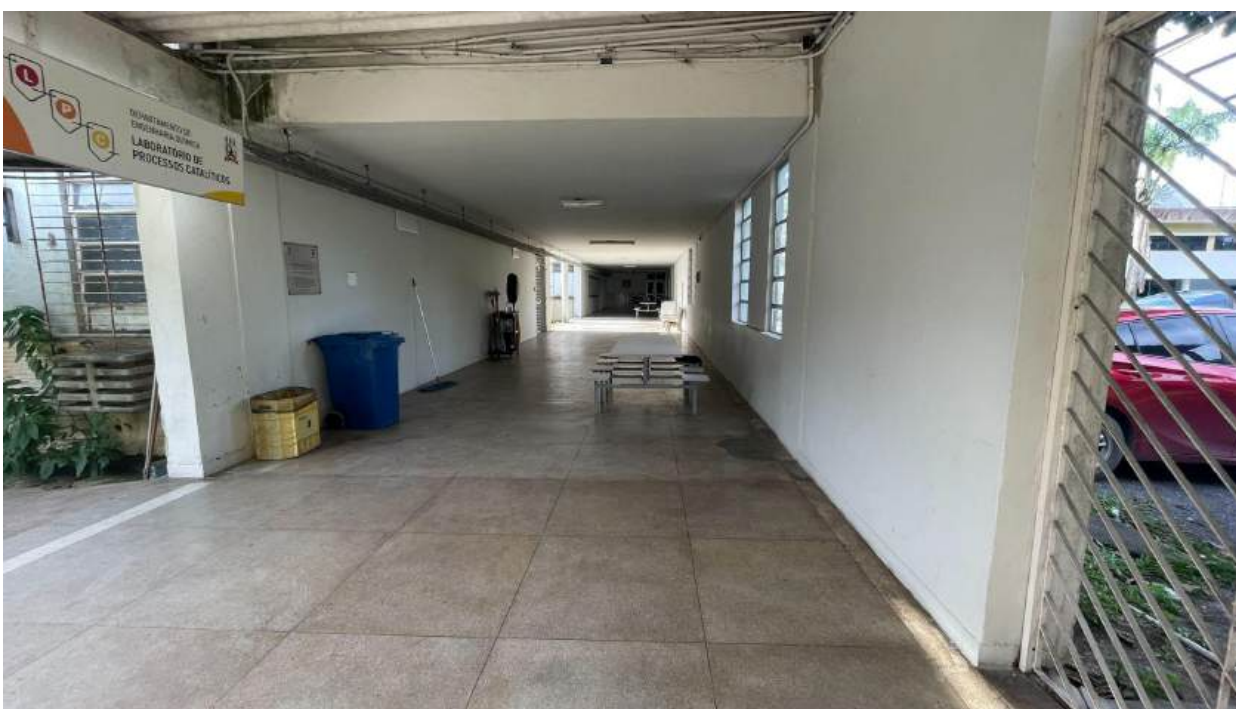
### 5.7.2. LABORATÓRIOS DE TECNOLOGIA

Estado de conservação: Necessitando de reparos simples a importantes – 3,5

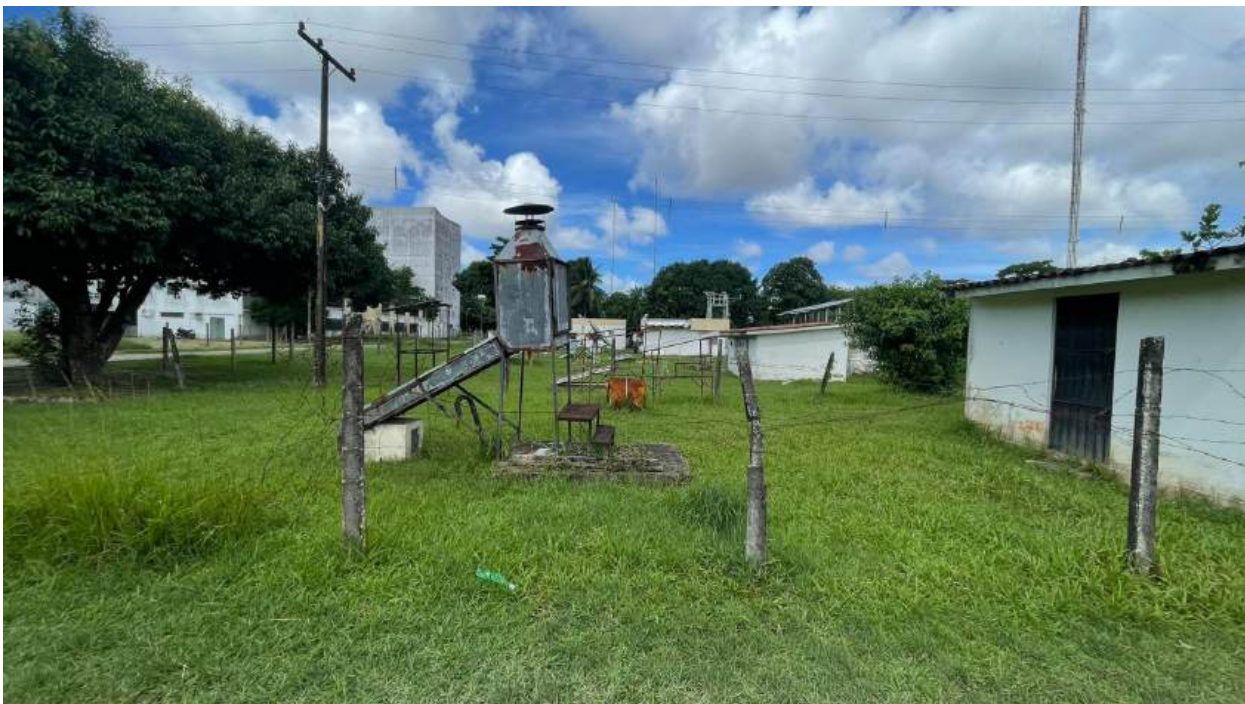
5.8. DEPARTAMENTO DE ENERGIA NUCLEAR - FAE - FONTE ALTERNATIVA DE ENERGIA

Estado de conservação: Necessitando de reparos simples a importantes – 3,5

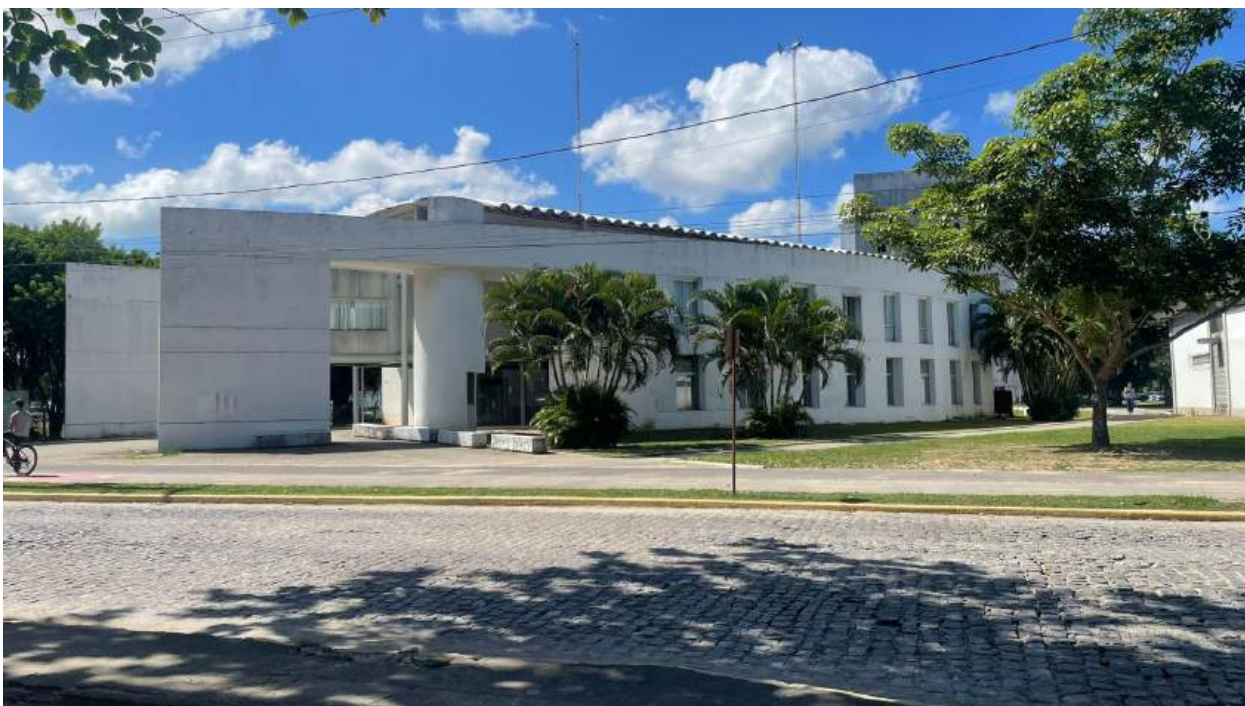
5.9. CENTRO DE ENERGIA RENOVÁVEIS

Estado de conservação: Regular – 2,0

Justificativa: As fachadas necessitam de reparos simples de manutenção e limpeza, alguns pontos apresentam marcas de sujeidade; descamação da pintura; manchas de umidade; proliferação biológica (morfo) e crosta negra

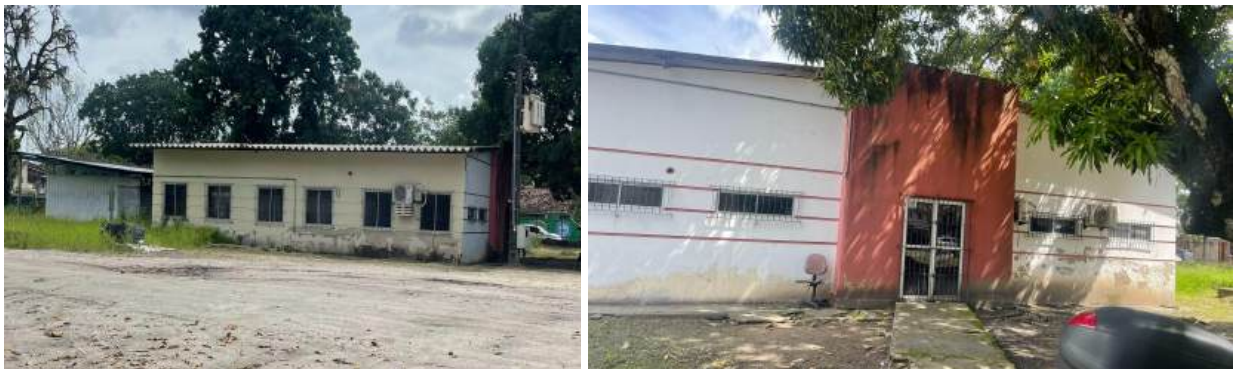
#### 5.10. DEPTº ENGENHARIA MECÂNICA - LABORATÓRIO COGENCASA

Estado de conservação: Entre regular e necessitando de reparos simples – 2,5

Justificativa: As fachadas necessitam de reparos de manutenção e limpeza, apresentando patologias como: sujeidade; descamação da pintura; manchas de umidade; proliferação biológica (morfo) e crosta negra

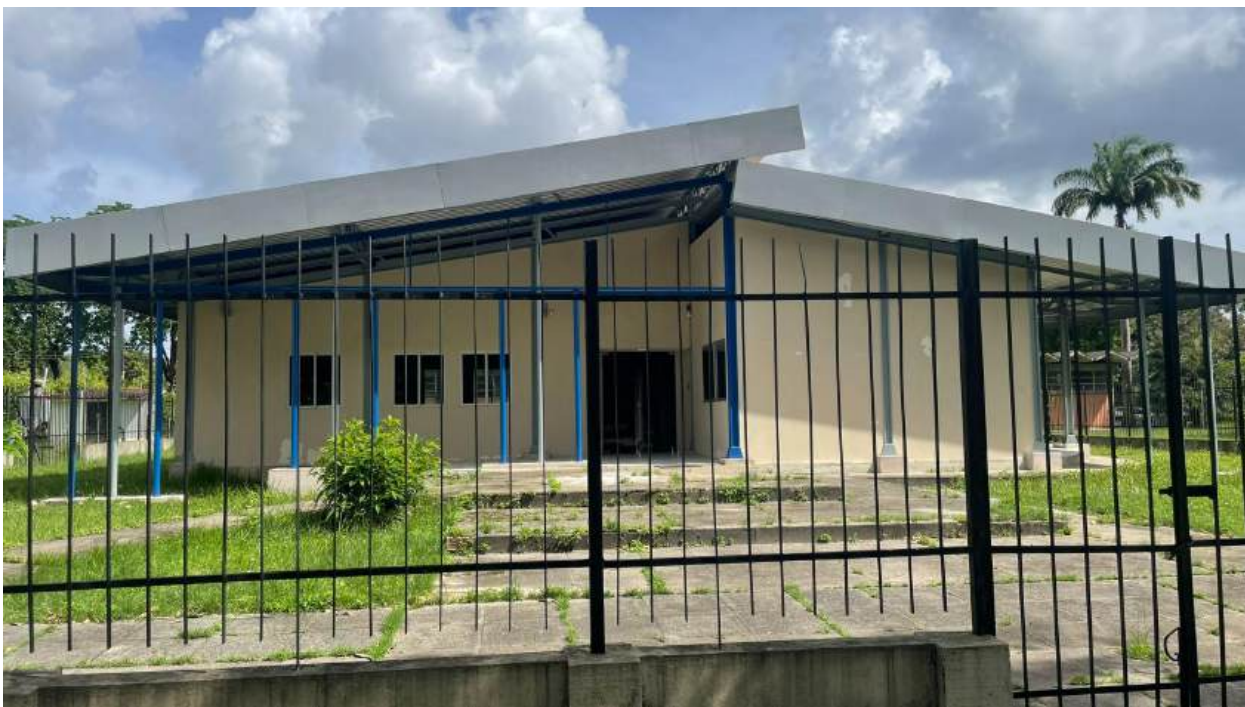
### 5.11. CASA ENERGETICAMENTE EFICIENTE

Estado de conservação: Entre regular e necessitando de reparos simples – 2,5

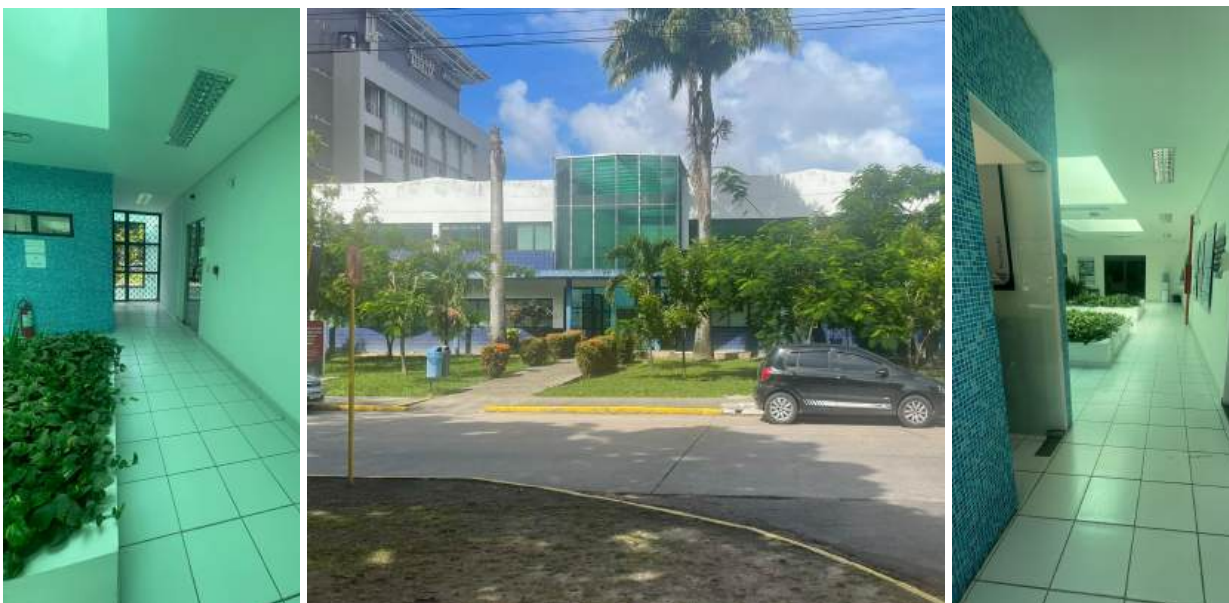
### 5.12. CEERMA - CENTRO DE ESTUDOS E ENSAIOS EM RISCO E MODELAGEM AMBIENTAL

Estado de conservação: Regular – 2,0

Justificativa: A edificação apresenta estado de conservação regular, com boas condições gerais de uso e manutenção. Observam-se apenas desgastes superficiais pontuais em alguns elementos construtivos e áreas externas.

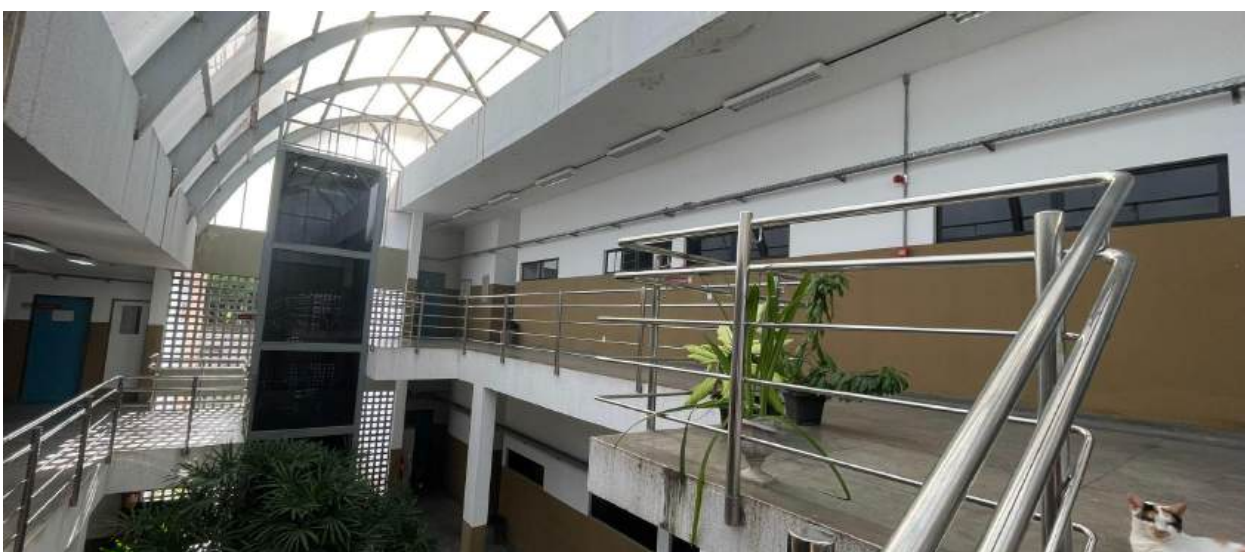
5.15. ENGENHARIA DE ALIMENTOS

Estado de conservação: Regular – 2,0

Justificativa: A edificação apresenta estado de conservação regular, com boas condições gerais de uso e manutenção. Observam-se apenas desgastes superficiais pontuais: como sujidade, desgaste dos revestimentos e envelhecimento natural da edificação.

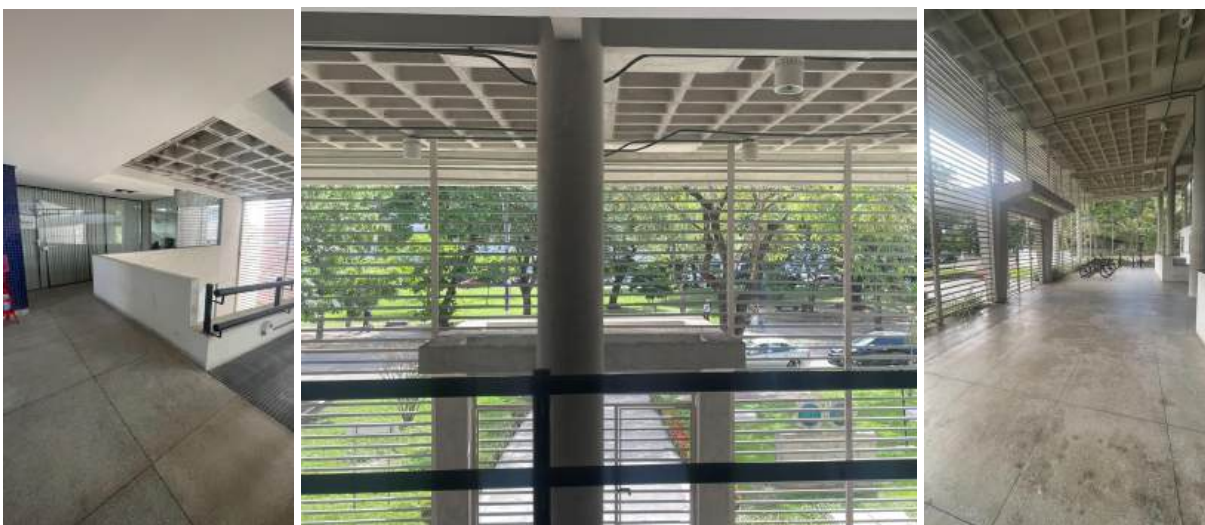
## 5.16. ENGENHARIA DE PRODUÇÃO

Estado de conservação: Entre regular e necessitando de reparos simples – 2,5

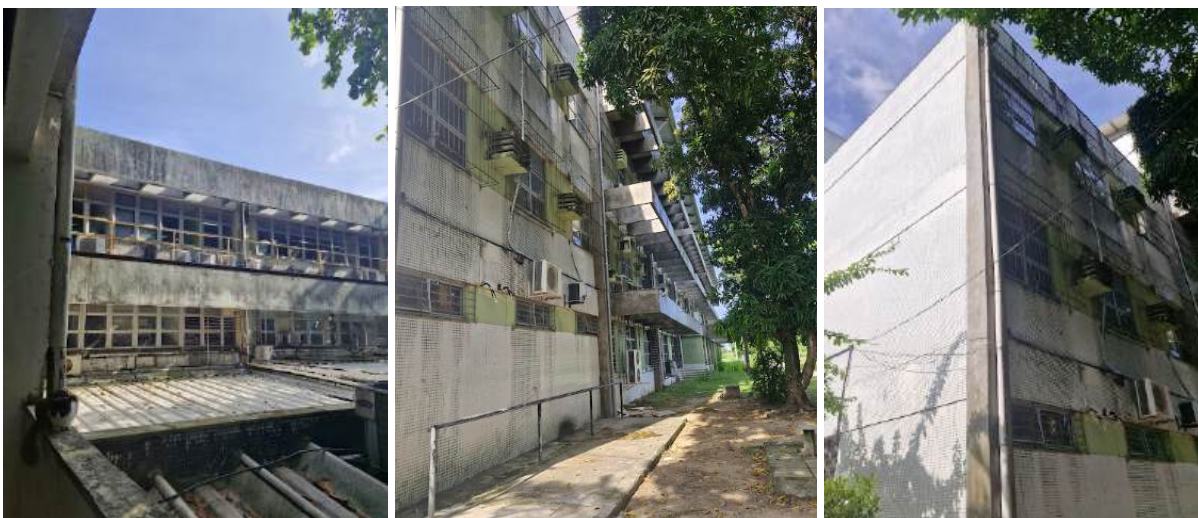
### 6.1. BLOCO A

Estado de conservação: Entre regular e necessitando de reparos simples – 2,5

Justificativa: A edificação apresenta estado de conservação entre regular e necessitando de reparos simples, sendo observados desgastes acentuados nas fachadas, manchas de umidade, sujidades e deterioração superficial em diversos elementos construtivos. Apesar das patologias identificadas, o edifício mantém condições de uso, necessitando de intervenções de manutenção corretiva e recuperação estética pontual.

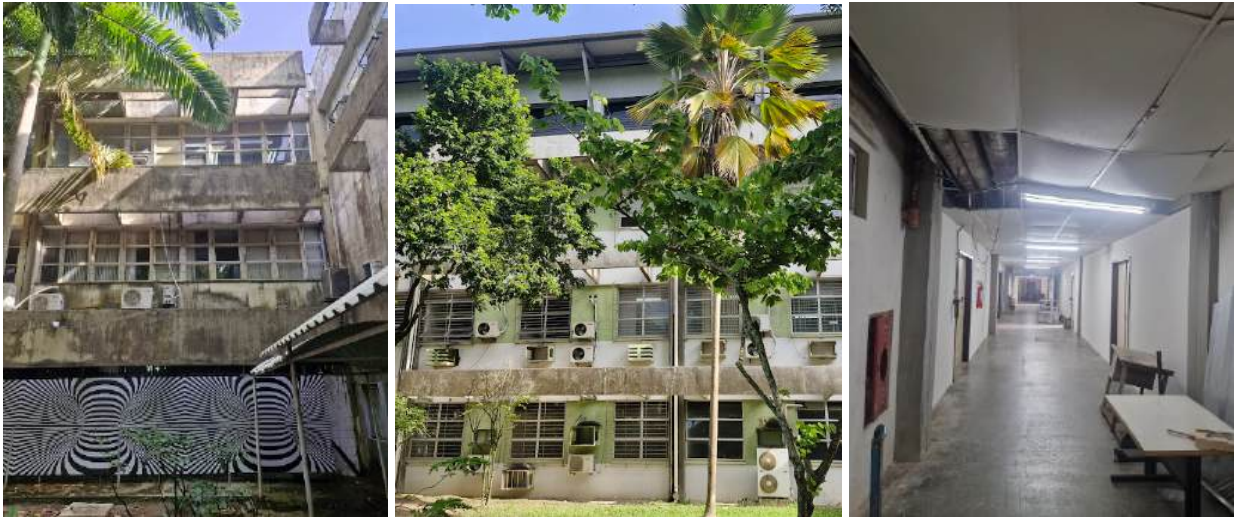
## 6.2. BLOCO B

Estado de conservação: Necessitando de reparos simples - 3,0

Justificativa: A edificação apresenta necessidade de reparos simples, sendo identificados desgastes na pintura, manchas de umidade, sujidades e deterioração superficial em partes das fachadas e áreas internas de circulação. Apesar disso, o edifício mantém condições adequadas de uso e funcionamento, necessitando de intervenções pontuais de manutenção corretiva e recuperação estética.

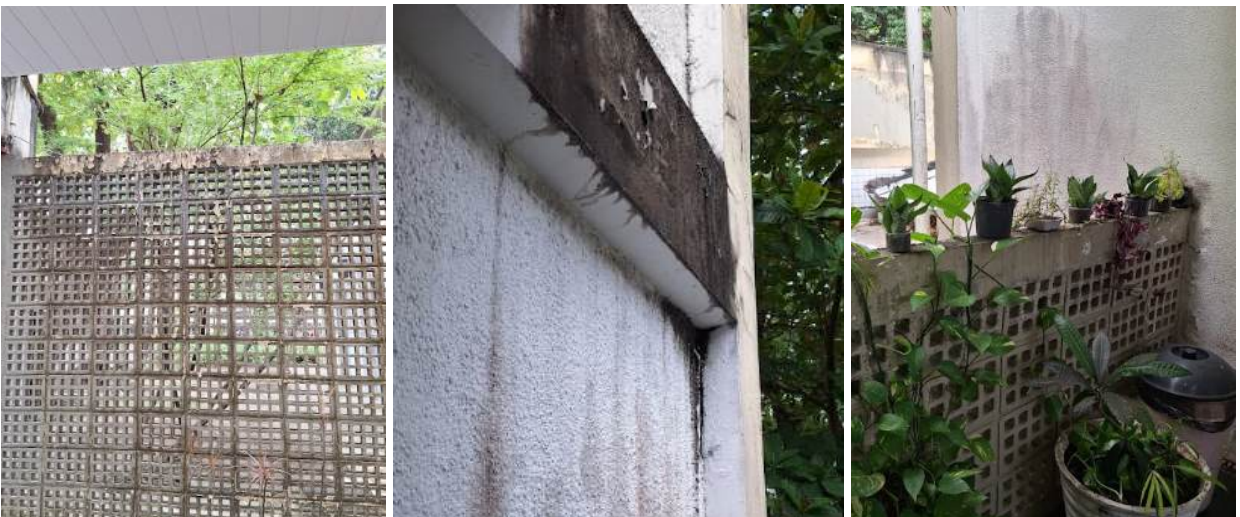
## 6.3. ADMINISTRAÇÃO

Estado de conservação: Entre regular e necessitando de reparos simples – 2,5

Justificativa: A edificação apresenta estado de conservação entre regular e necessitando de reparos simples, sendo observados desgastes na pintura, manchas de umidade e deterioração superficial em alguns elementos construtivos e áreas externas. Apesar disso, o edifício mantém condições adequadas de uso e funcionamento, necessitando de intervenções pontuais de manutenção corretiva e recuperação estética.

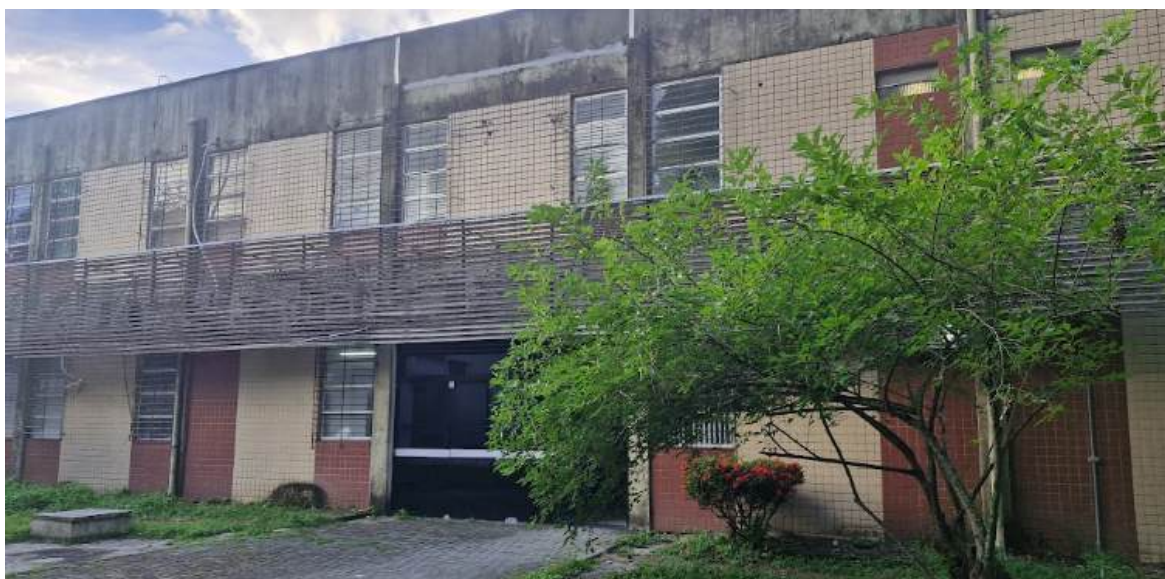
#### 6.4. DEPARTAMENTO DE QUÍMICA FUNDAMENTAL

Estado de conservação: Necessitando de reparos simples - 3,0

Justificativa: A edificação apresenta necessidade de reparos simples, sendo observados desgastes na pintura, manchas de umidade, sujidades e deterioração superficial em elementos das fachadas e áreas internas. Apesar das patologias identificadas, o edifício mantém condições adequadas de uso e funcionamento, necessitando de intervenções pontuais de manutenção corretiva e recuperação estética.

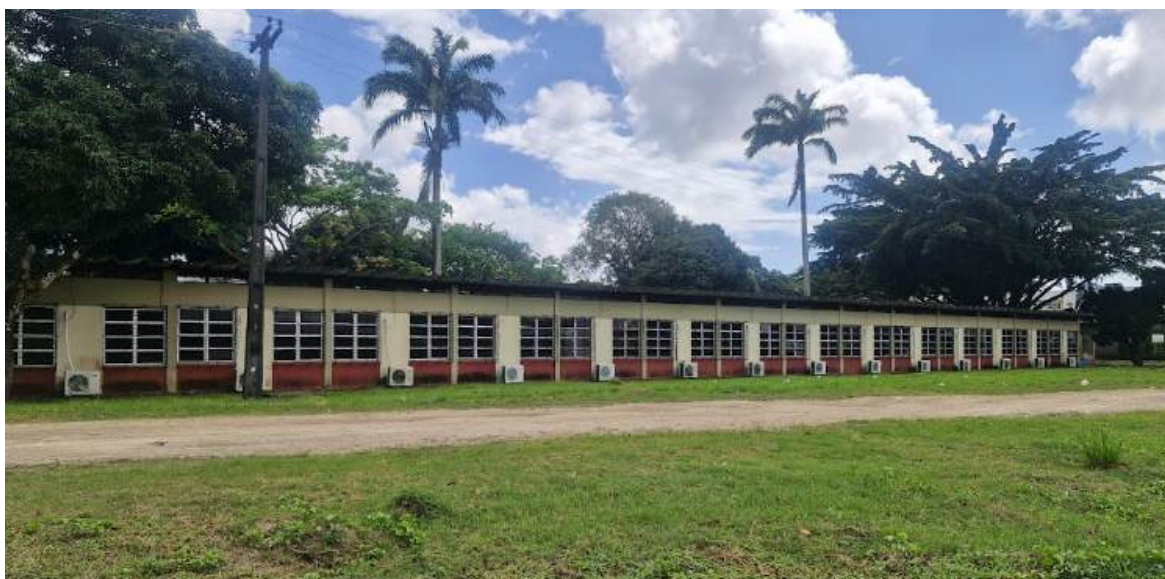
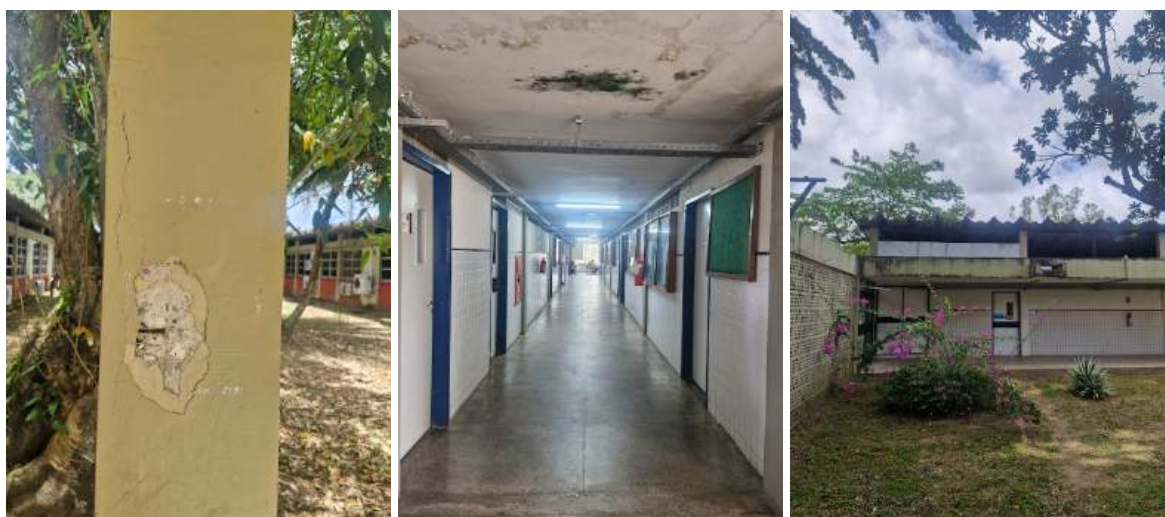
## 6.5. COORDENAÇÃO DOS CURSOS BÁSICOS DA ÁREA II

Estado de conservação: Necessitando de reparos simples - 3,0

Justificativa: A edificação apresenta necessidade de reparos simples, sendo observados desgastes na pintura, pontos de descascamento, manchas de umidade e infiltração em áreas internas de circulação e fachadas. Apesar das patologias identificadas, o edifício mantém condições adequadas de uso e funcionamento, necessitando de intervenções pontuais de manutenção corretiva e recuperação estética.

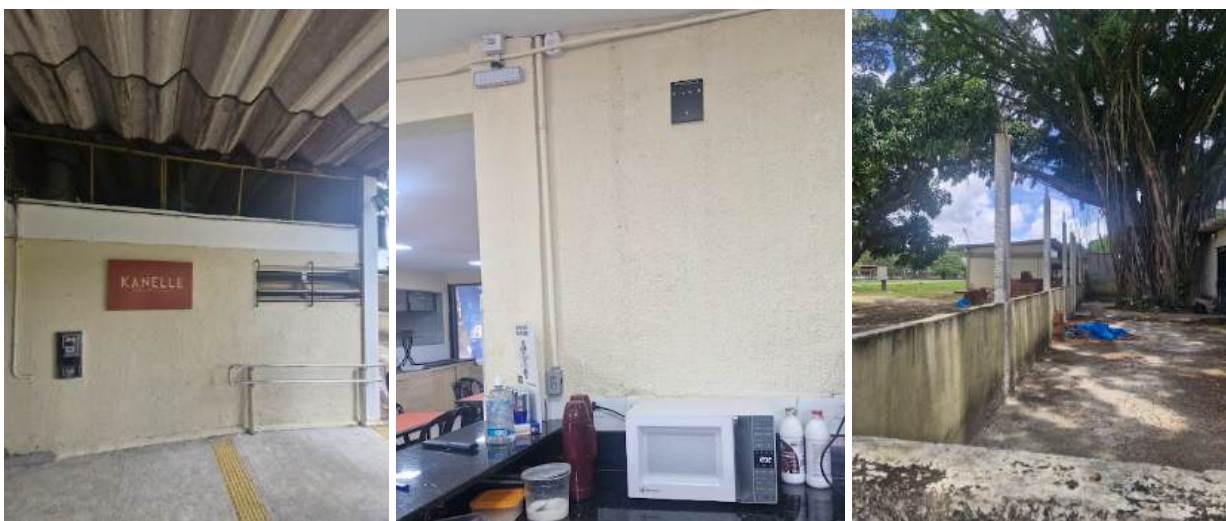
## 6.6. CANTINA

Estado de conservação: Entre novo e regular - 1,5

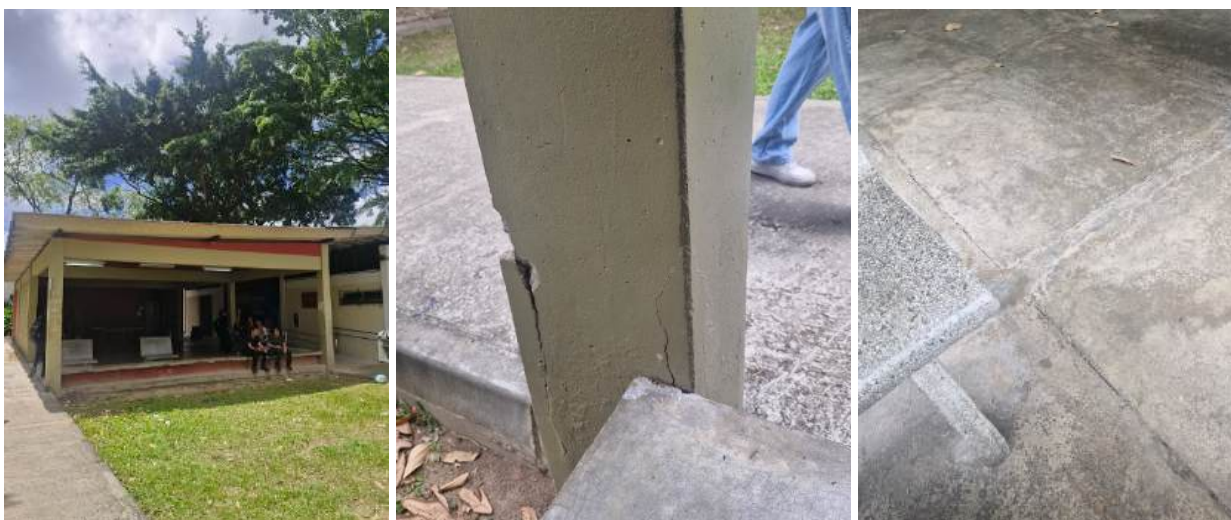
## 6.7. ÁREA DE LAZER E XEROX

Estado de conservação: Entre regular e necessitando de reparos simples – 2,5

Justificativa: A edificação apresenta estado de conservação entre regular e necessitando de reparos simples, sendo observados desgastes superficiais, fissuras pontuais em elementos estruturais e desgaste no piso das áreas externas e de circulação. Apesar das patologias identificadas, o edifício mantém condições adequadas de uso e funcionamento, necessitando de intervenções pontuais de manutenção corretiva e recuperação superficial.

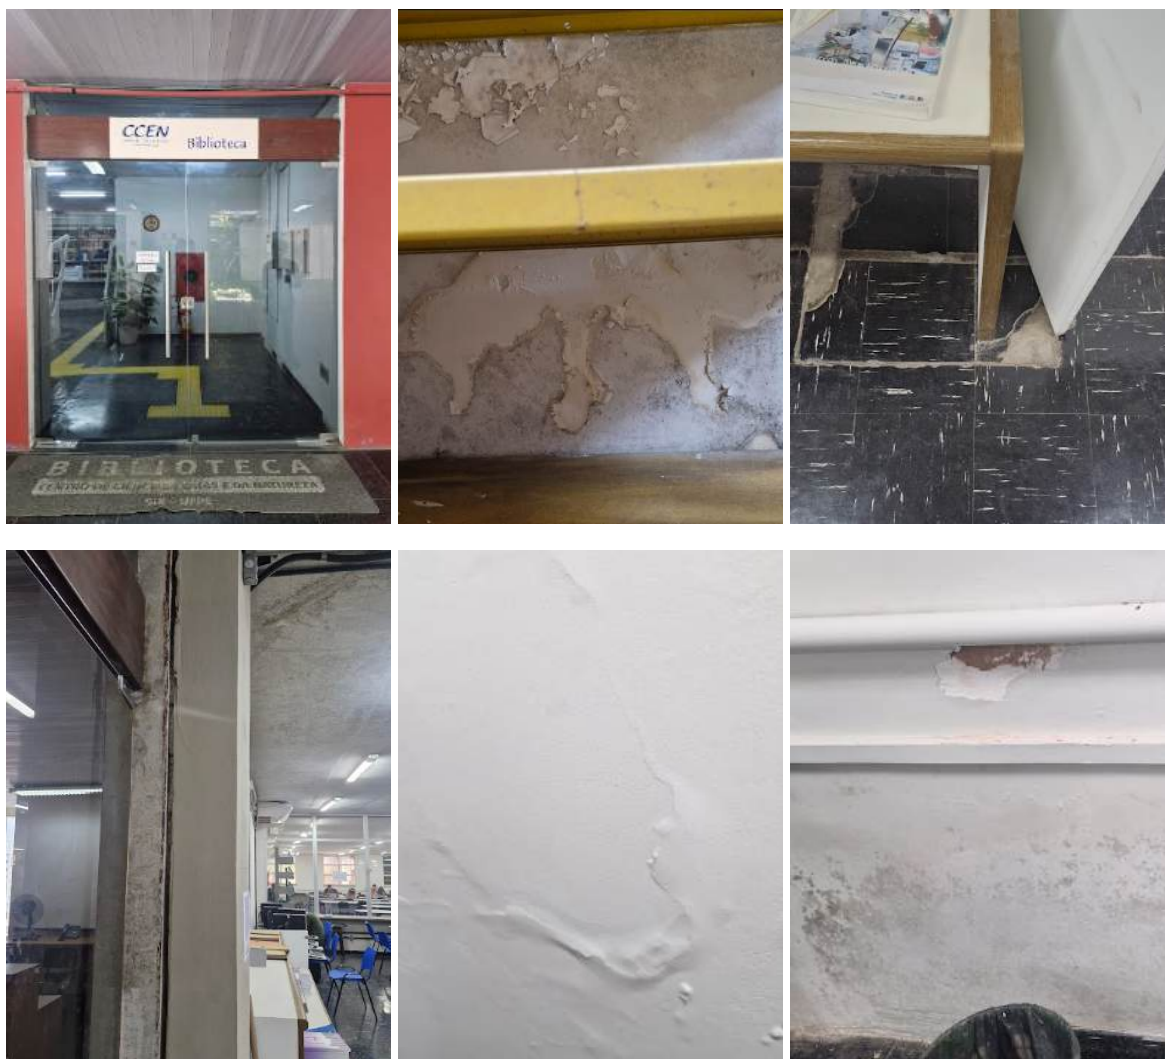
## 6.8. BIBLIOTECA

Estado de conservação: Necessitando de reparos simples - 3,0

Justificativa: A edificação apresenta necessidade de reparos simples, sendo observados desgastes na pintura, manchas de umidade, descascamentos, fissuras superficiais e deterioração pontual em revestimentos, esquadrias e elementos internos. Apesar das patologias identificadas, o edifício mantém condições adequadas de uso e funcionamento, necessitando de intervenções pontuais de manutenção corretiva e recuperação estética.

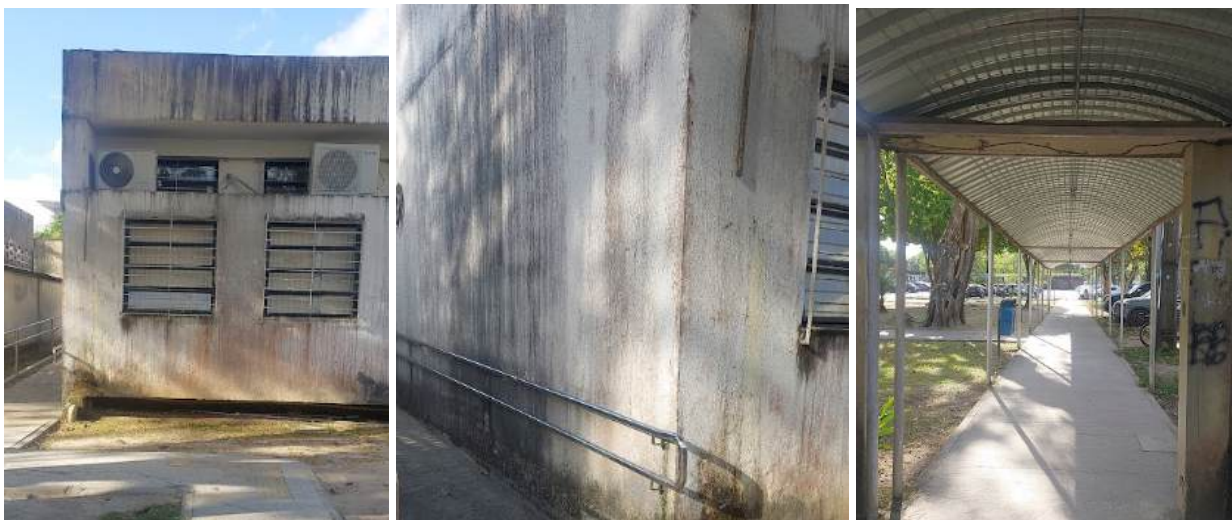
## 6.9. LABORATÓRIO DE CIÊNCIAS DOS MATERIAIS

Estado de conservação: Entre regular e necessitando de reparos simples – 2,5

Justificativa: A edificação apresenta estado de conservação entre regular e necessitando de reparos simples, sendo observadas manchas de umidade, sujidades, desgaste na pintura e deterioração superficial em partes das fachadas e áreas de circulação cobertas. Apesar das patologias identificadas, o edifício mantém condições adequadas de uso e funcionamento, necessitando de intervenções pontuais de manutenção corretiva e recuperação estética.

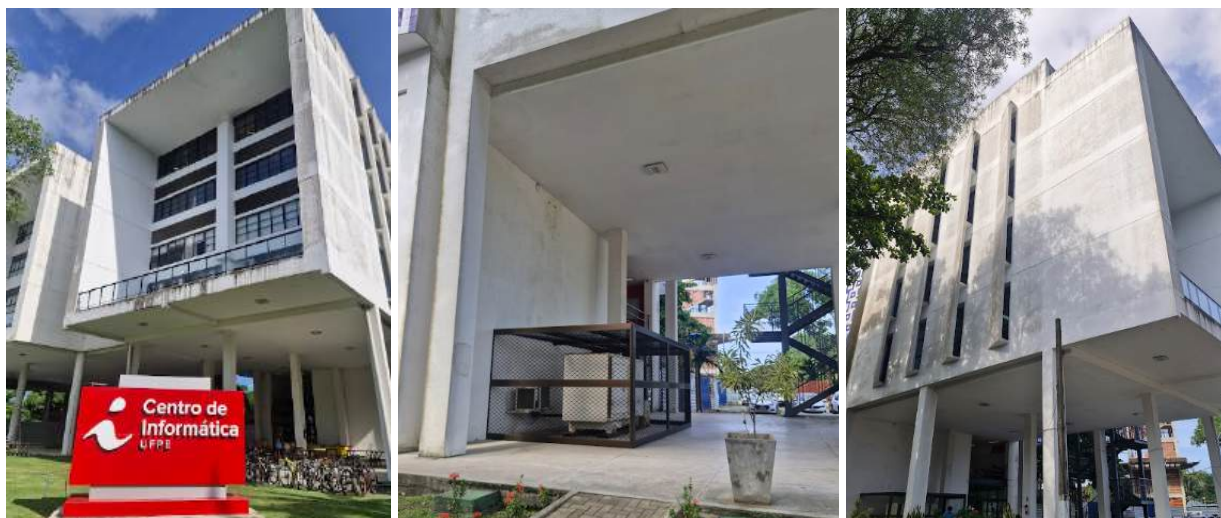
## 7.2. ANEXO

Estado de conservação: Regular - 2,0

Justificativa: A edificação apresenta estado de conservação regular, com boas condições gerais de uso e funcionamento. Observam-se apenas desgastes superficiais pontuais, sujidades e sinais leves de envelhecimento nas fachadas externas, não comprometendo o desempenho e a integridade do edifício.

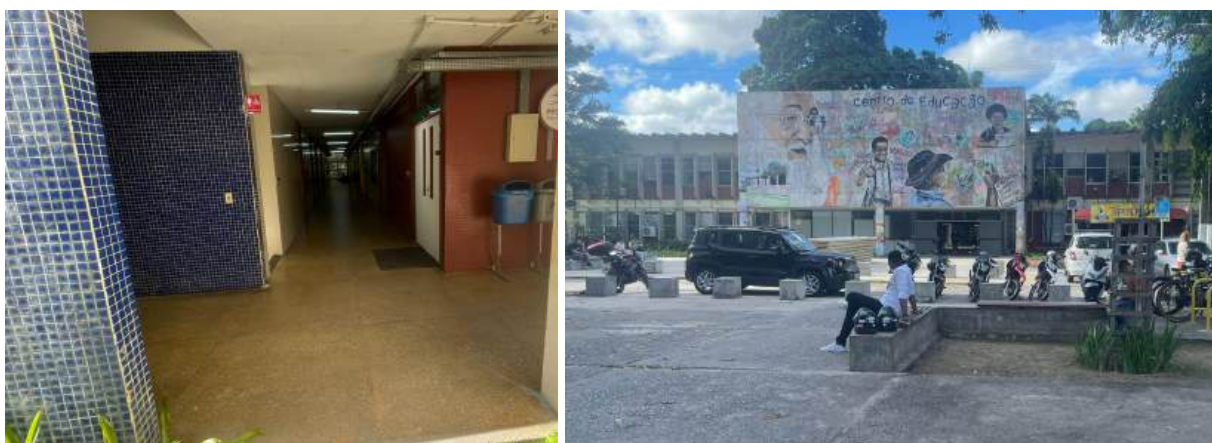
### 8.1. CENTRO DE EDUCAÇÃO (SEDE)

Estado de conservação: Necessitando de reparos simples - 3,0

Justificativa: As fachadas necessitam de reparos de manutenção e limpeza, apresentando patologias como: sujidade; descamação da pintura; manchas de umidade; proliferação biológica (morfo) e crosta negra

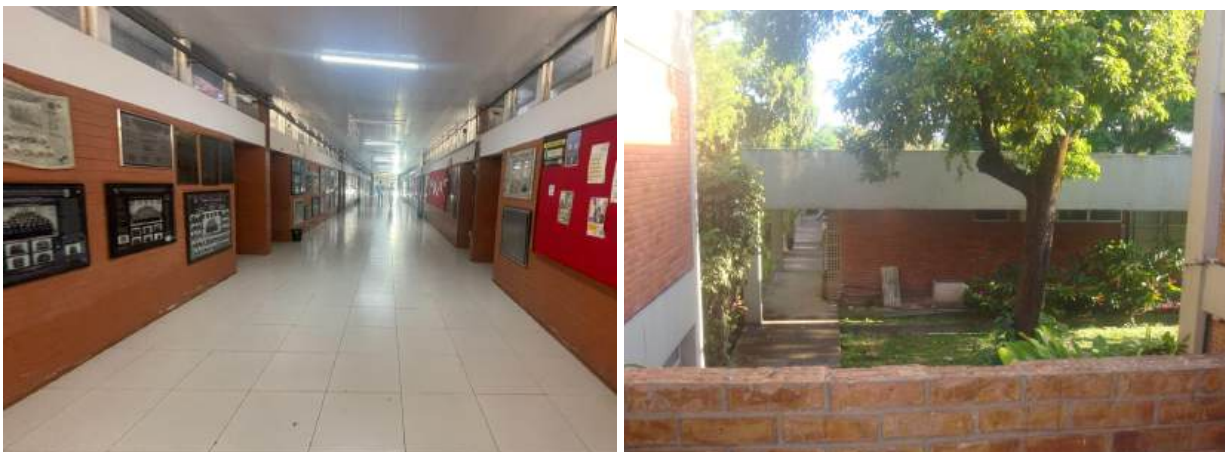
#### 9.1.1. SEDE

Estado de conservação: Necessitando de reparos simples - 3,0

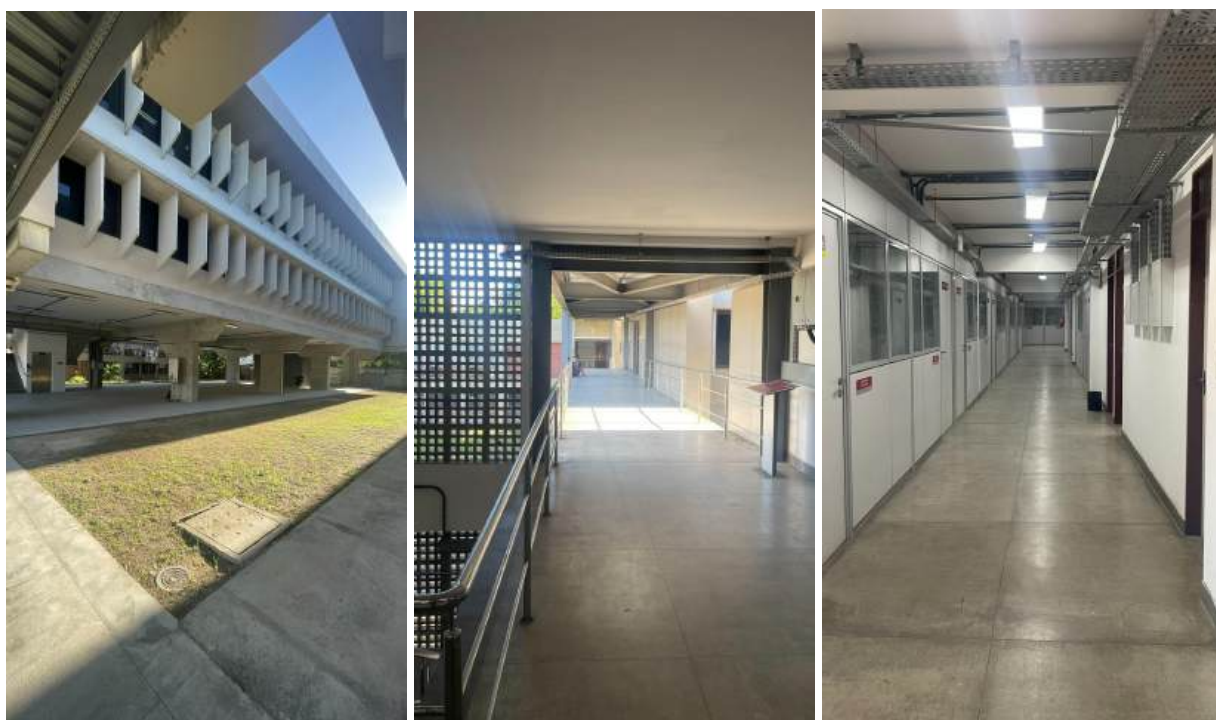
#### 9.1.2. AMPLIAÇÃO CCSA

Estado de conservação: Regular - 2,0

Justificativa: A edificação apresenta estado de conservação regular, com boas condições gerais de uso e manutenção. Observam-se apenas desgastes superficiais pontuais: como sujidade e descamação da pintura.

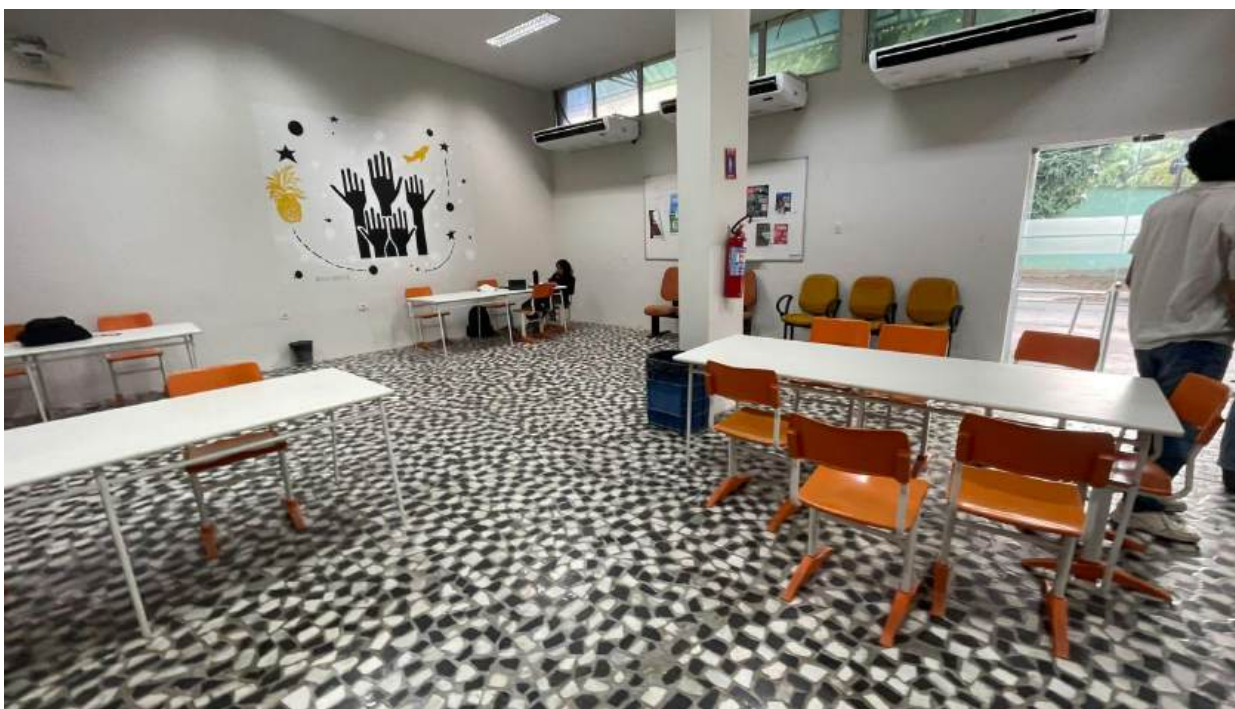
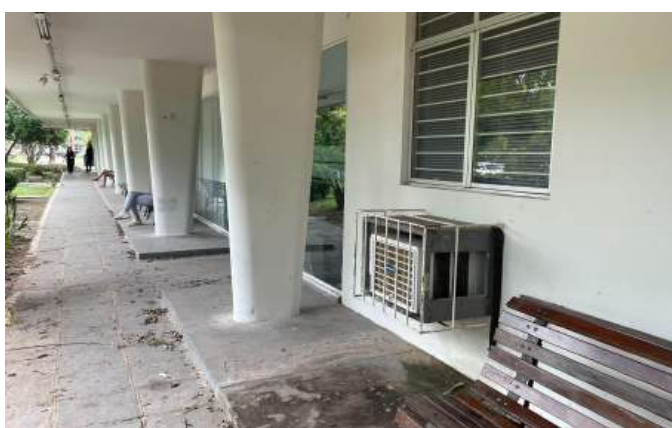
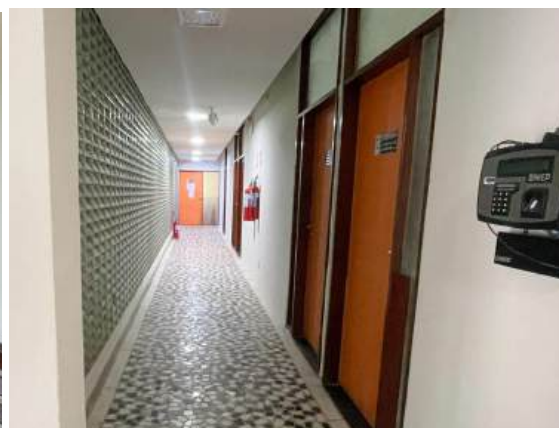
## 9.2. DEPARTAMENTO DE HOTELARIA E TURISMO

Estado de conservação: Entre regular e necessitando de reparos simples – 2,5

Justificativa: A edificação apresenta estado de conservação entre regular e necessitando de reparos simples, com boas condições gerais de uso e manutenção. Observam-se apenas desgastes superficiais pontuais em alguns elementos construtivos e áreas externas.

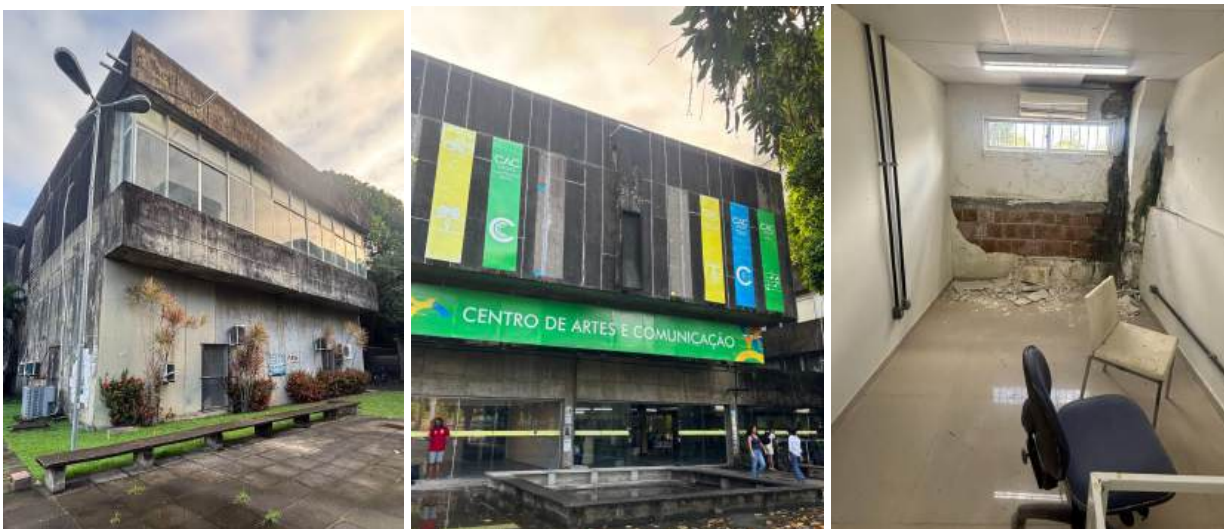
## 11. CENTRO DE ARTES E COMUNICAÇÃO

Estado de conservação: Necessitando de reparos simples a importantes – 3,5

Justificativa: Apresenta uma grande necessidade de reparos de manutenção e limpeza, apresentando patologias como: sujidade; descamação da pintura; manchas de umidade; proliferação biológica (morfo); crosta negra; exposição estrutural e descamação do revestimento. Há também a necessidade de recuperação estrutural e revisão das instalações hidro sanitárias.
