**UNIVERSIDADE FEDERAL DE PERNAMBUCO**  
**SUPERINTENDÊNCIA DE PROJETOS E OBRAS**  
**COORDENAÇÃO DE CADASTRO DE BENS IMÓVEIS**

**ESTADO DE CONSERVAÇÃO DOS IMÓVEIS DA UFPE**

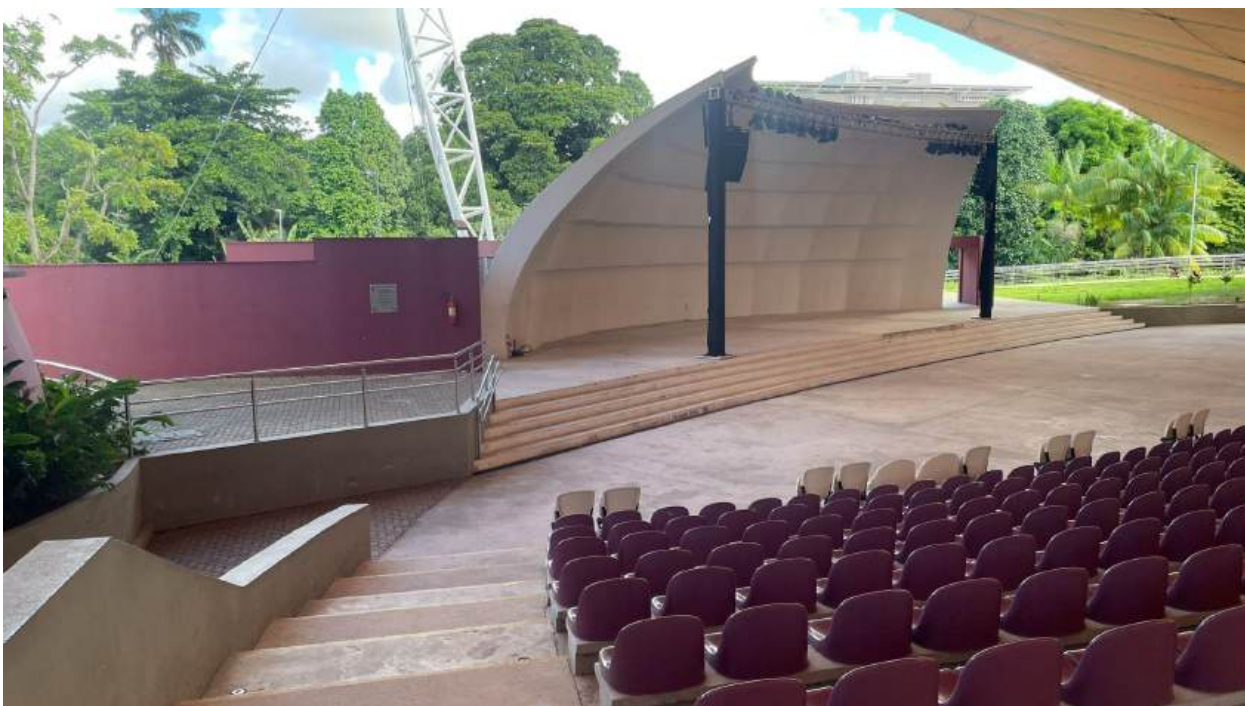
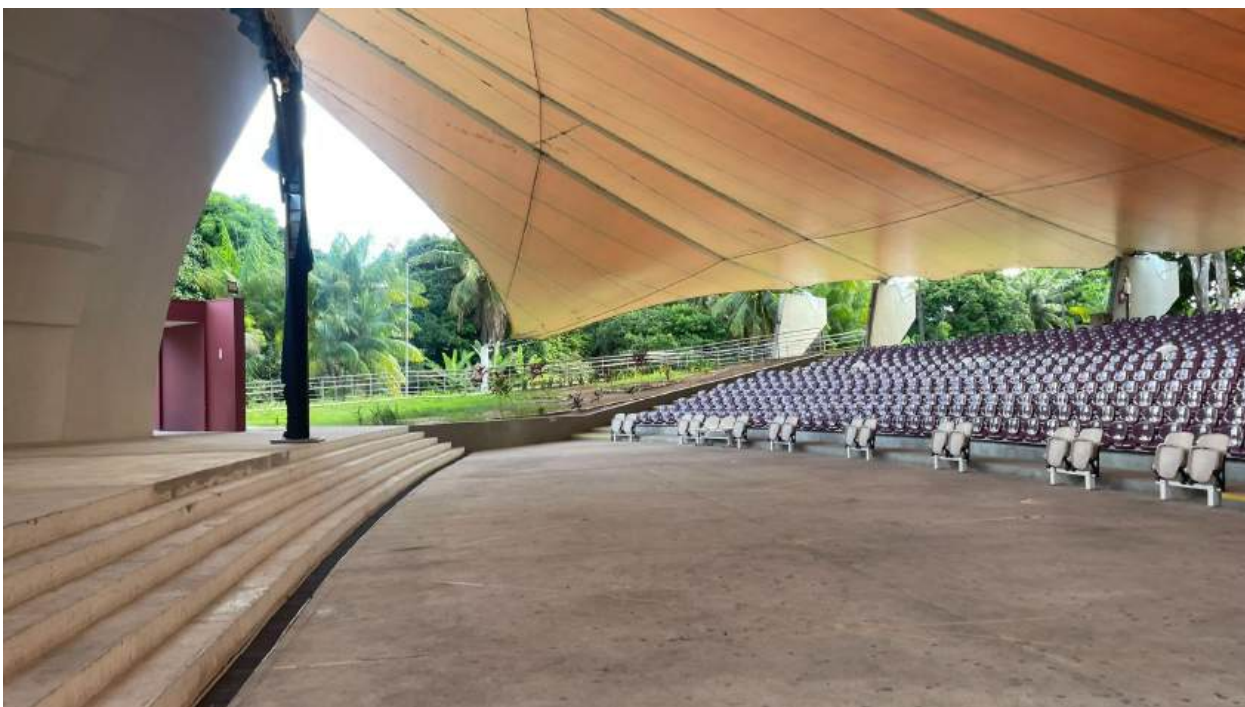
## 13. CONCHA ACÚSTICA

Estado de conservação: Entre nova e regular – 1,5

Justificativa: A edificação apresenta estado de conservação entre novo e regular, com boas condições gerais de uso e manutenção. Observam-se apenas desgastes superficiais pontuais em alguns elementos construtivos e áreas externas.

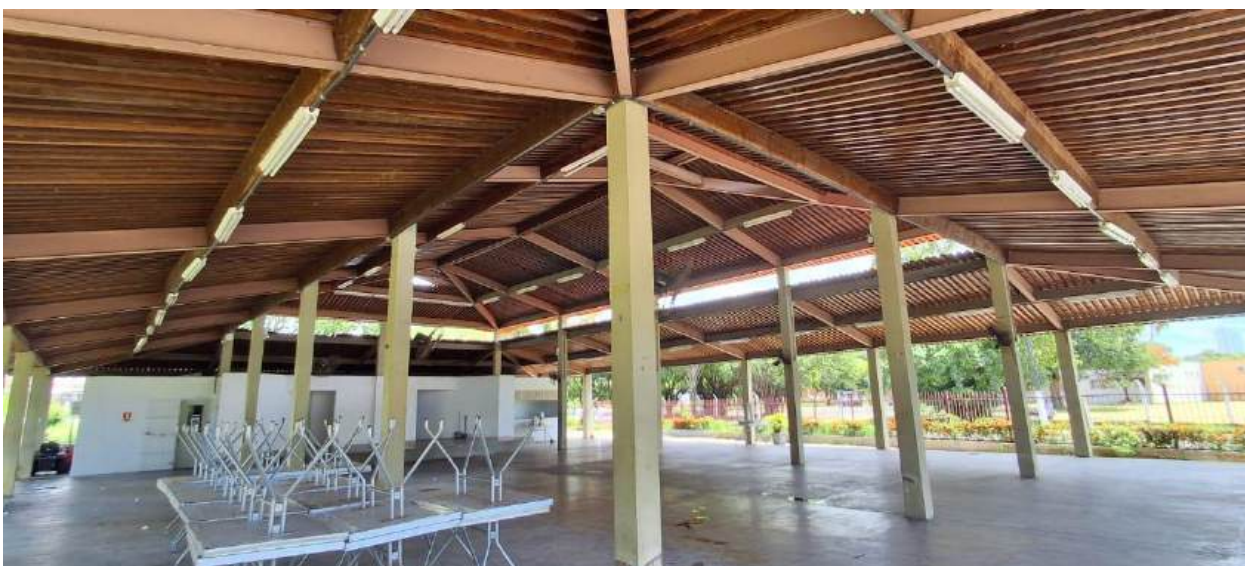
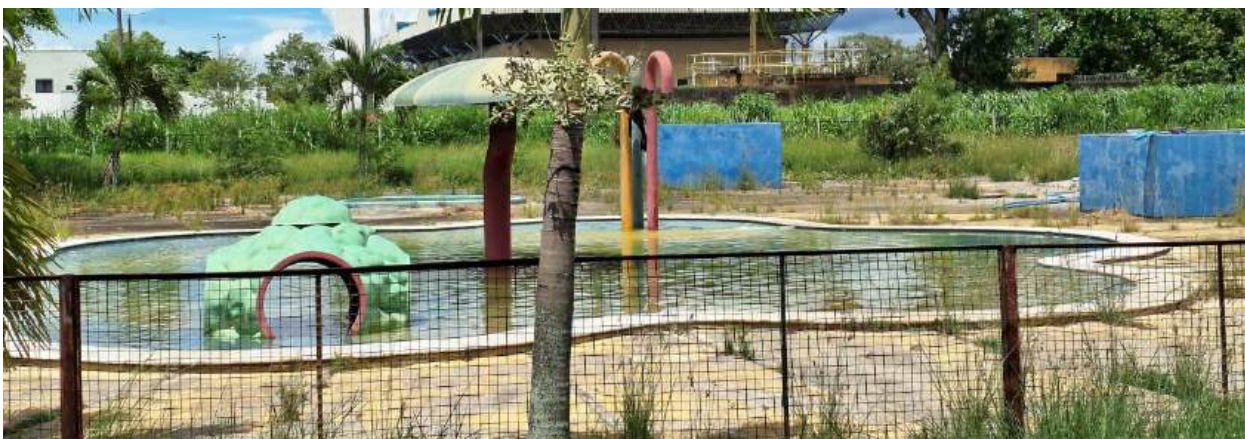
#### 14. CLUBE UNIVERSITÁRIO

Estado de conservação: Entre regular e necessitando de reparos simples – 2,5

Justificativa: Apresenta uma grande necessidade de reparos de manutenção e limpeza, apresentando patologias como: sujeira; descamação da pintura; descamação do revestimento e presença de vegetação na circulação. Há também a necessidade de revisão estrutural da cobertura e das instalações hidro sanitárias.

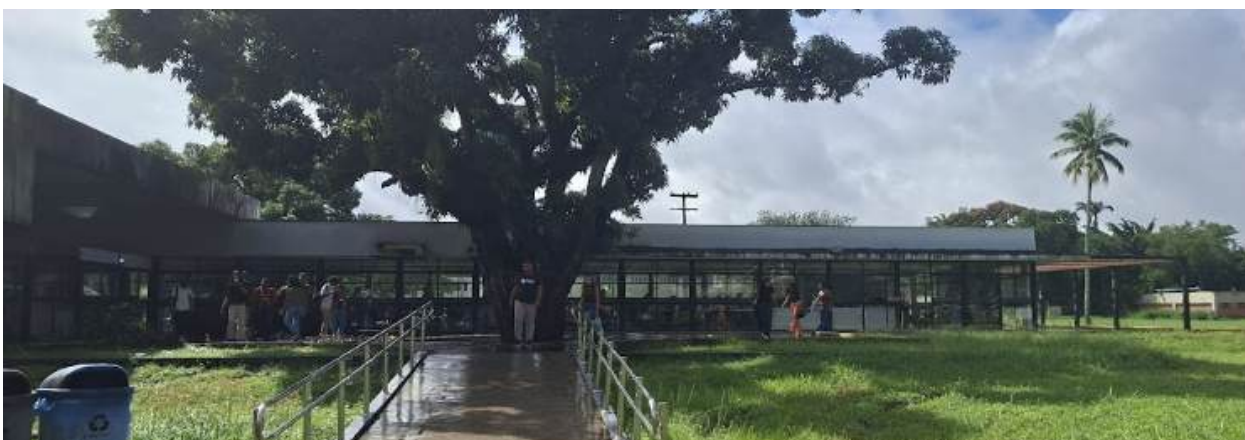
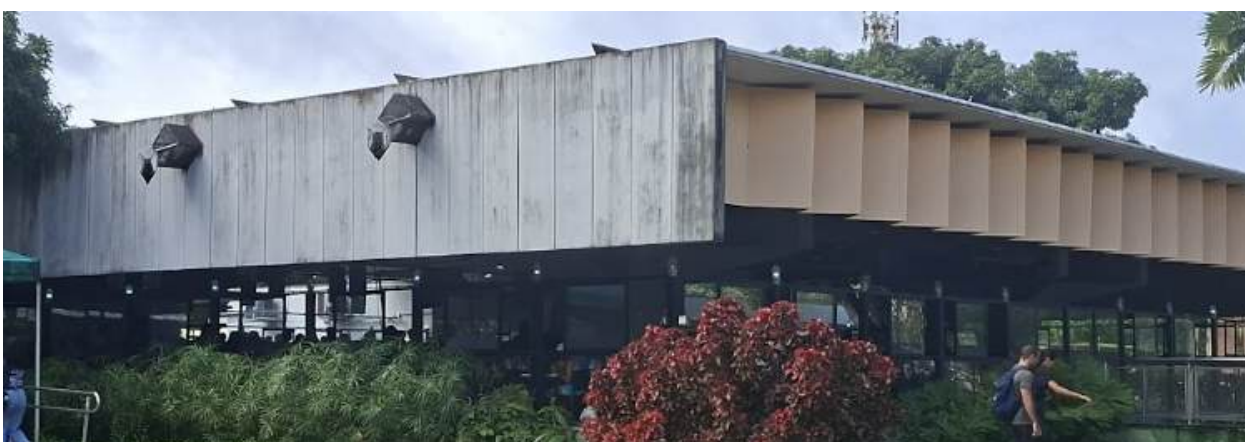
## 15. RESTAURANTE UNIVERSITÁRIO

Estado de conservação: Entre nova e regular – 1,5

Justificativa: Bem conservada, apresentando somente a necessidade de limpeza e retoques

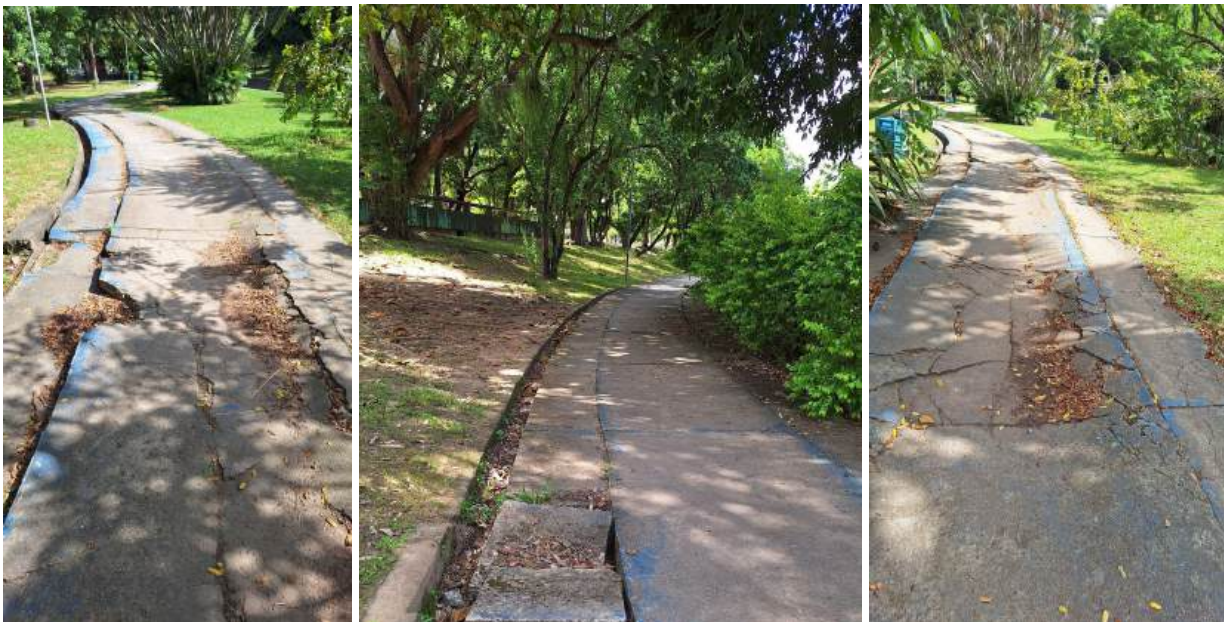
## 16. APOIO PISTA DE COOPER

Estado de conservação: Entre reparos simples e reparos importantes - 3,5

Justificativa: Necessitam de reparos de manutenção e limpeza, apresentando patologias como: sujidade; descamação da pintura; rachadura; crosta negra; invasão de vegetação e pavimentação quebrada.

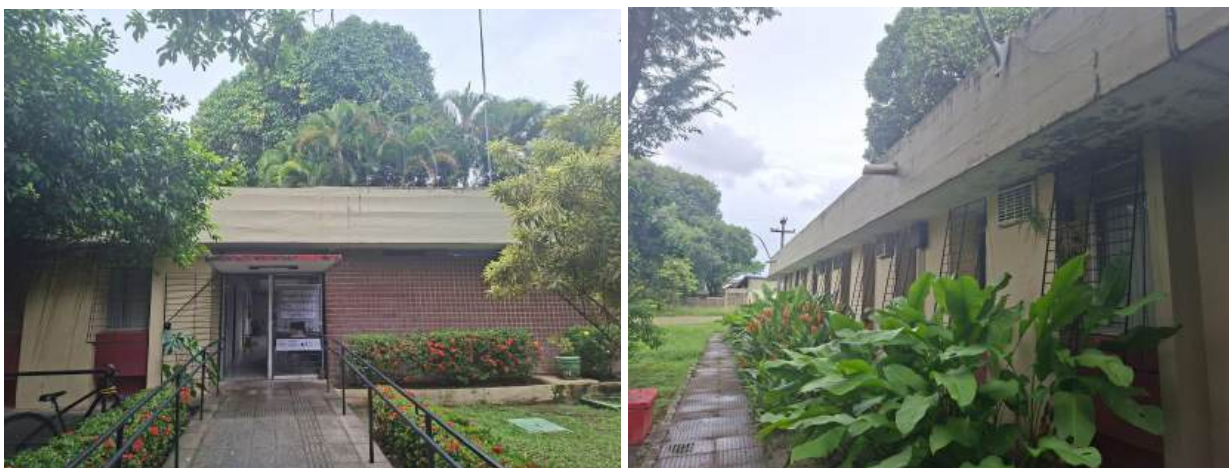
### 17.1. SEDE - SINFRA

Estado de conservação: Entre regular e necessitando de reparos simples – 2,5

Justificativa: A edificação apresenta estado de conservação entre regular e necessitando de

reparos simples, sendo observados desgastes superficiais na pintura, sinais de envelhecimento em alguns elementos das fachadas e necessidade de manutenção pontual em áreas externas. Apesar disso, o edifício mantém boas condições gerais de uso e funcionamento, com áreas verdes e espaços de circulação preservados.

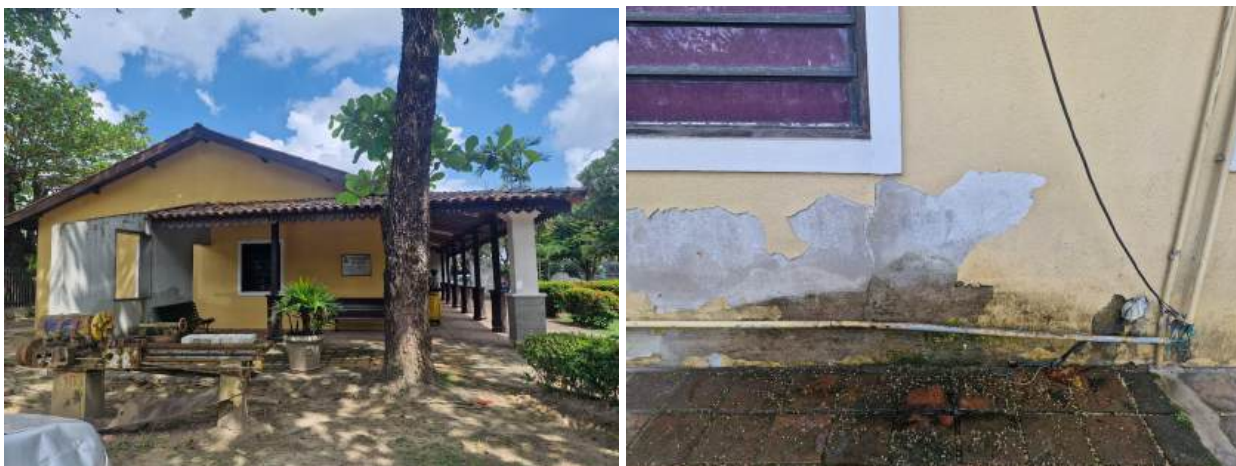
#### 17.2. ANEXO 1 - SUPERINTENDÊNCIA DE PROJETOS E OBRAS

Estado de conservação: Entre regular e necessitando de reparos simples – 2,5

Justificativa: A edificação apresenta estado de conservação entre regular e necessitando de reparos simples, sendo observados desgastes superficiais na pintura, sinais de envelhecimento em alguns elementos das fachadas e necessidade de manutenção pontual em áreas externas.

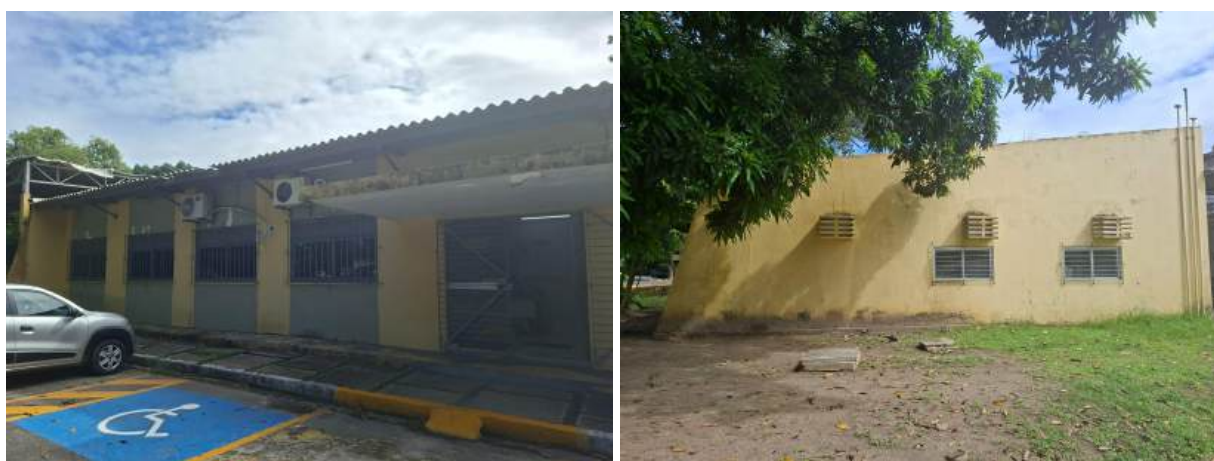
#### 17.3. ANEXO 2 - SERVIÇOS (ANTIGA OFICINAS GERAIS)

Estado de conservação: Entre regular e necessitando de reparos simples – 2,5

Justificativa: Bem conservada, as fachadas necessitam de reparos simples de manutenção e limpeza, apresentando patologias como: sujidade; descamação da pintura, havendo a necessidade de retoques de pintura na fachada do seu corpo edificado.

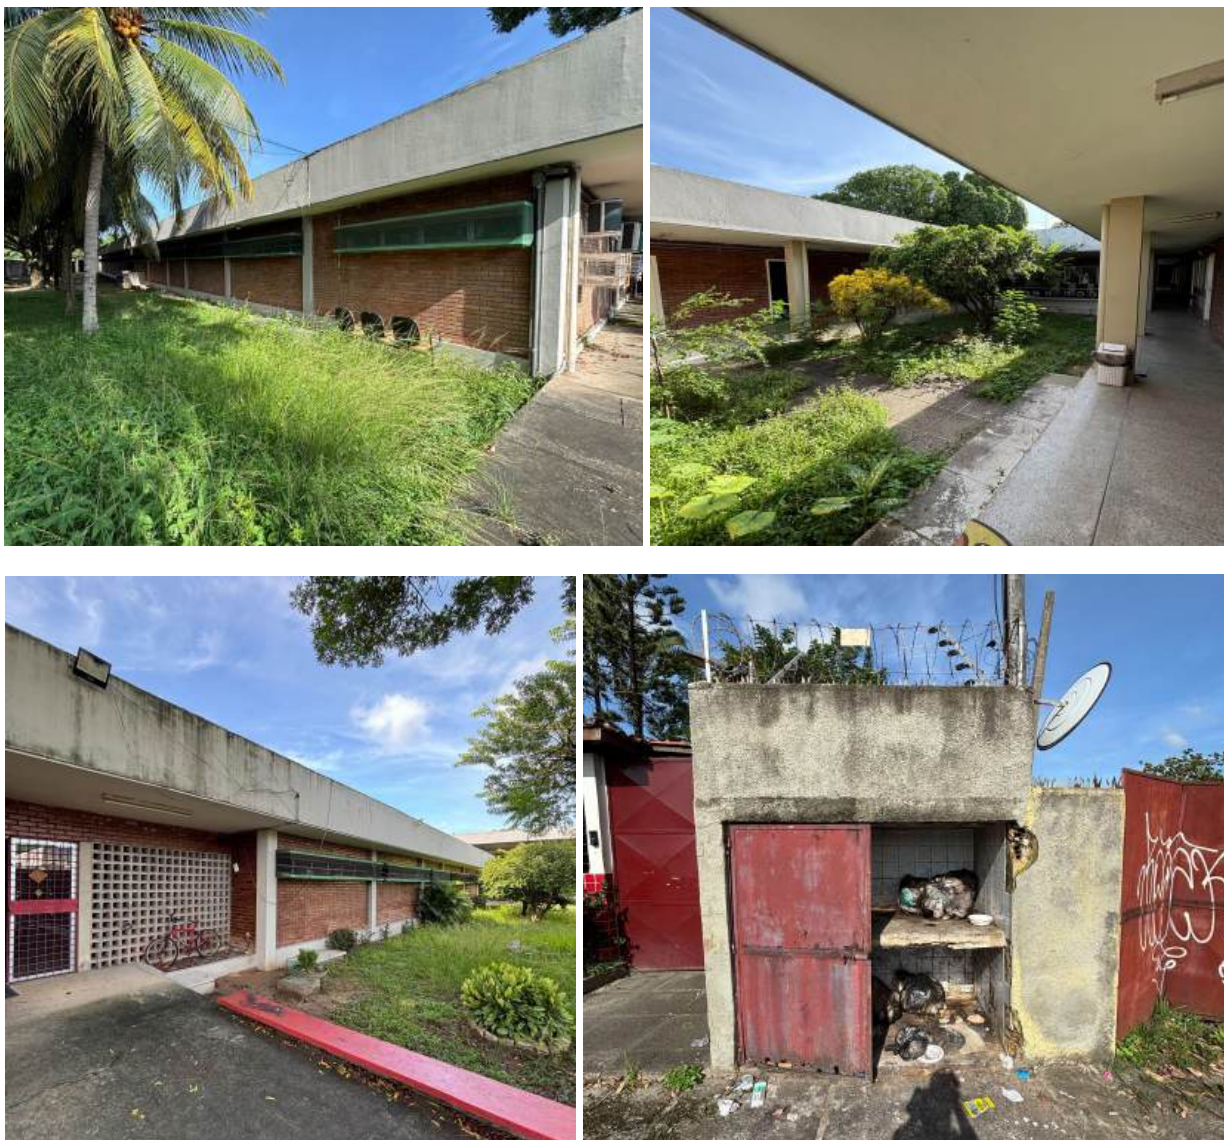
## 18. CASA DA ESTUDANTE

Estado de conservação: Necessitando de reparos simples a importantes – 3,5

Justificativa: Apresenta uma grande necessidade de reparos de manutenção e limpeza, apresentando patologias como: sujidade; descamação da pintura; descamação do revestimento e presença de vegetação na circulação. Há também a necessidade de revisão estrutural e das instalações hidro sanitárias.

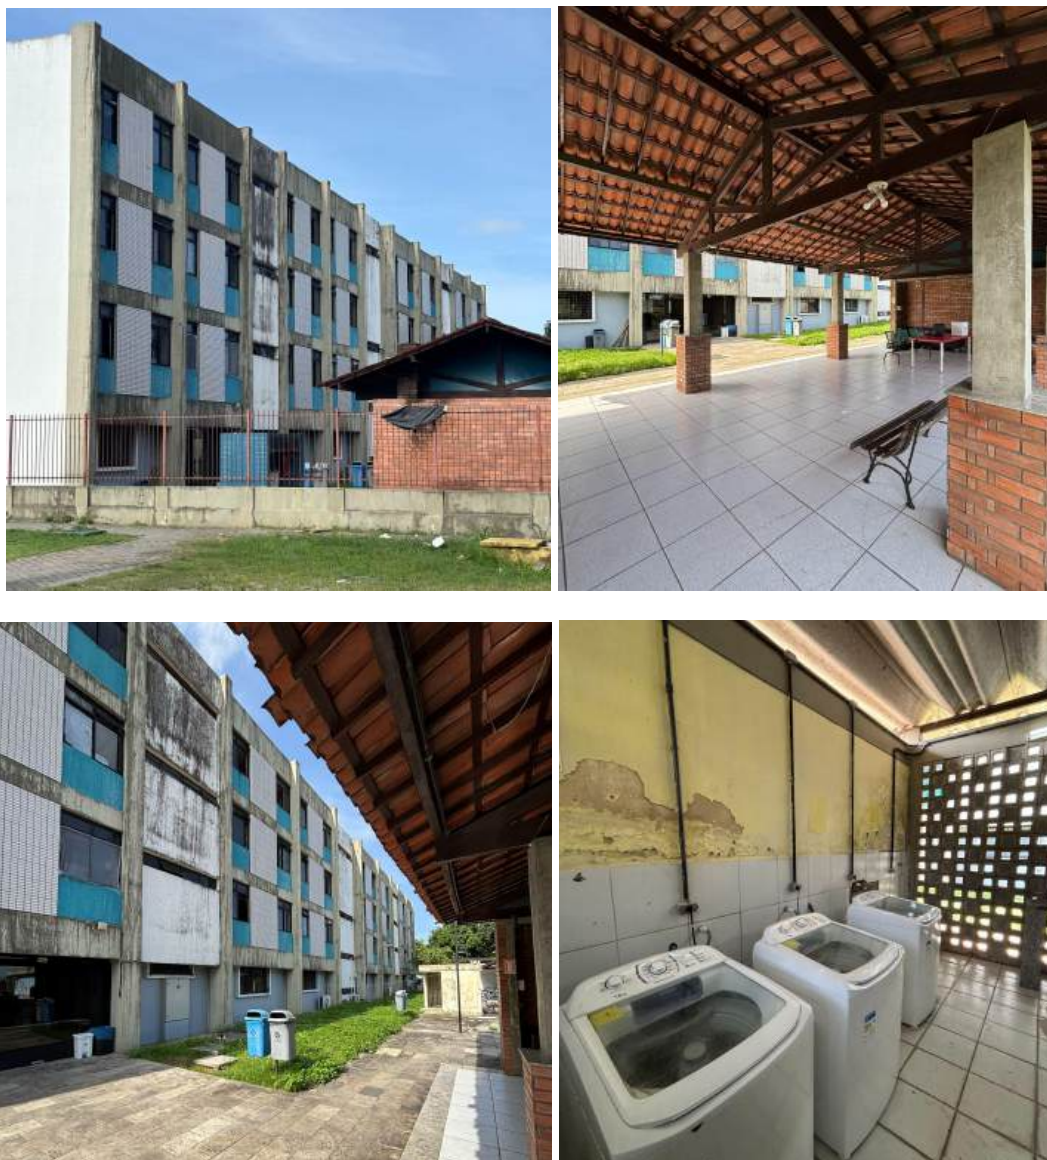
## 19. CASA DO ESTUDANTE UNIVERSITÁRIO

Estado de conservação: Entre regular e necessitando de reparos simples – 2,5

Justificativa: Apresenta a necessidade de reparos de manutenção e limpeza, apresentando patologias como: sujidade; descamação da pintura; descamação do revestimento e vegetação alta. Há também a necessidade de revisão estrutural e revisão, provável substituição, das instalações hidro sanitárias.

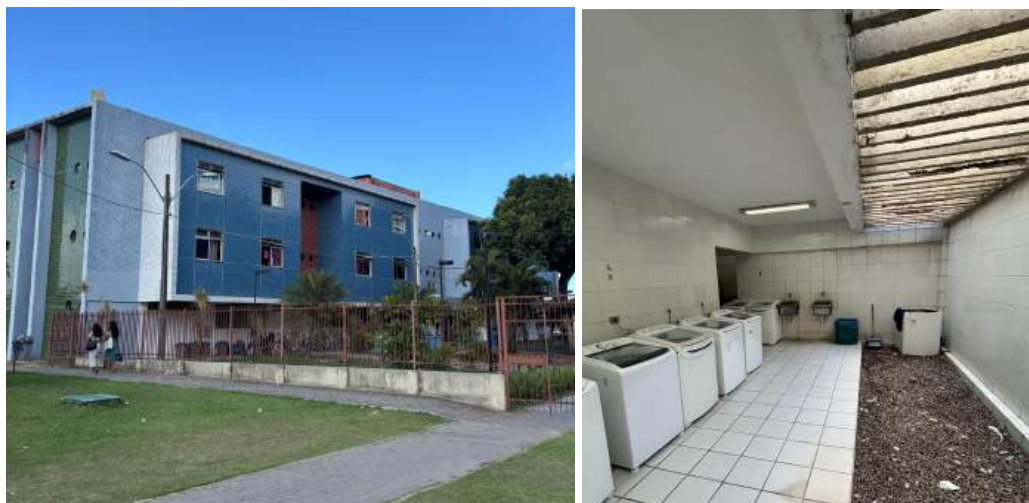
## 20. CASA ESTUDANTES MASCULINA E FEMININA

Estado de conservação: Entre regular e necessitando de reparos simples – 2,5

Justificativa: Apresenta a necessidade de reparos de manutenção e limpeza, apresentando patologias como: sujidade; descamação da pintura, descamação do revestimento e parte da estrutura aparente. Há também a necessidade de revisão estrutural e revisão, provável substituição, das instalações hidro sanitárias.

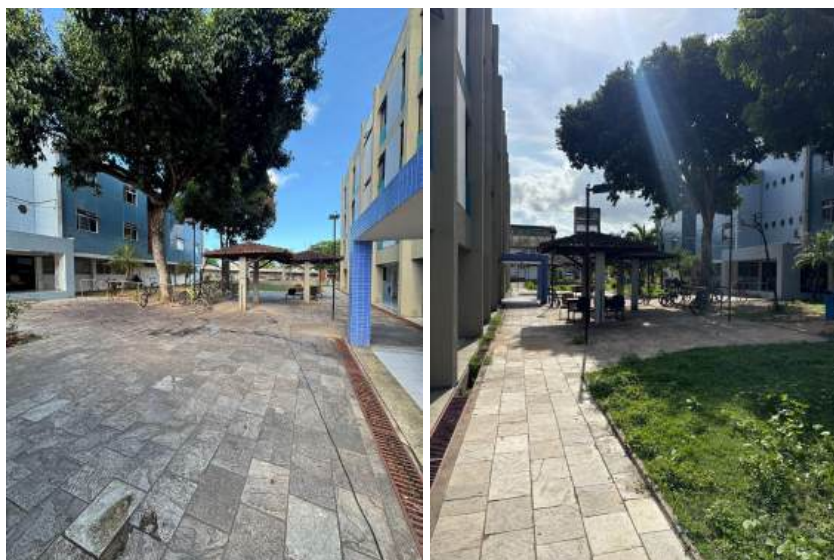
## 21. ESPAÇO MULTIUSO CASA ESTUDANTE

Estado de conservação: Regular – 2,0

Justificativa: Apresenta uma necessidade de reparos de manutenção e limpeza, apresentando patologias como: sujidade; descamação do revestimento e vegetação alta. Há também a necessidade de revisão elétrica.

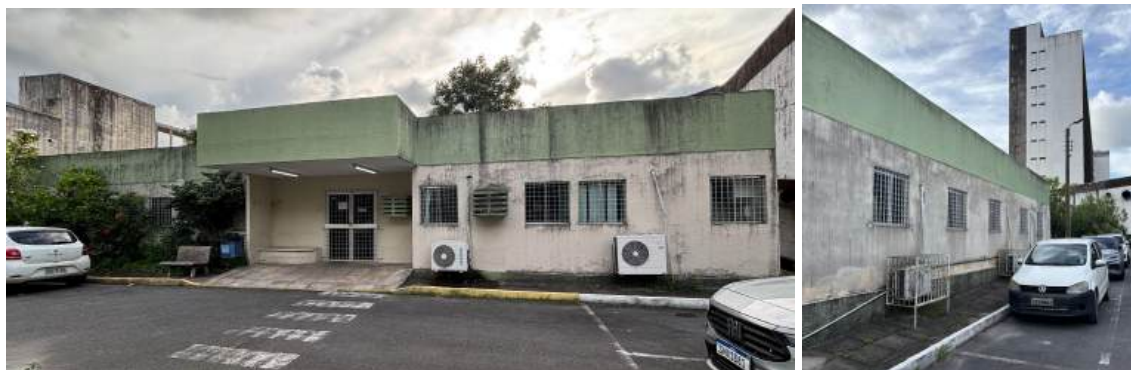
23. NÚCLEO DE ATENÇÃO SAÚDE DO SERVIDOR - NASS

Estado de conservação: Entre regular e necessitando de reparos simples – 2,5

Justificativa: Apresenta a necessidade de reparos de manutenção e limpeza, apresentando patologias como: sujidade; descamação da pintura e descamação do revestimento. Há a probabilidade de revisão estrutural.

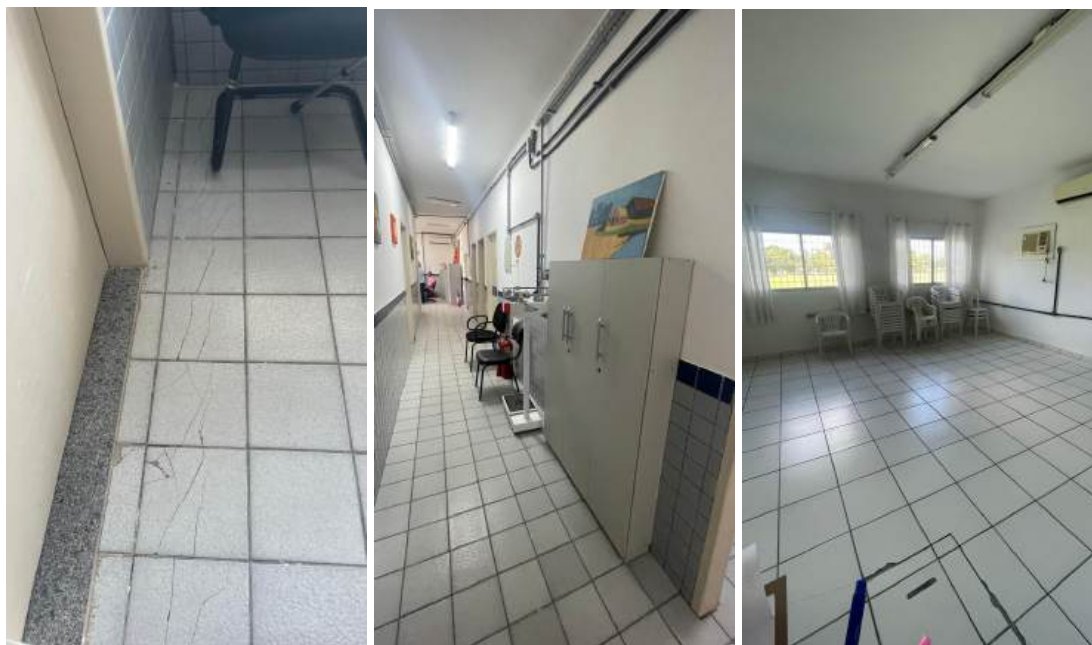
25. NAI E UNATI - ANTIGA FILARIOSE

Estado de conservação: Regular - 2,0

Justificativa: A edificação apresenta estado de conservação regular, com boas condições gerais de uso e funcionamento. Observam-se apenas desgastes superficiais pontuais, sujidades e sinais leves de envelhecimento nas fachadas externas, não comprometendo o desempenho e

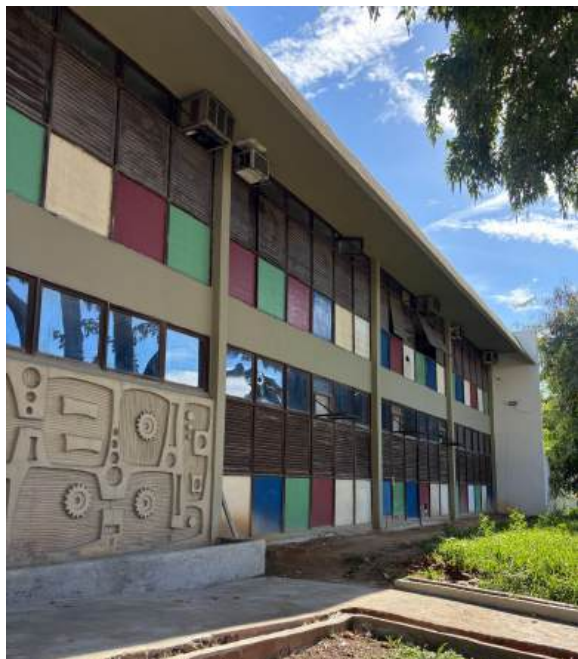
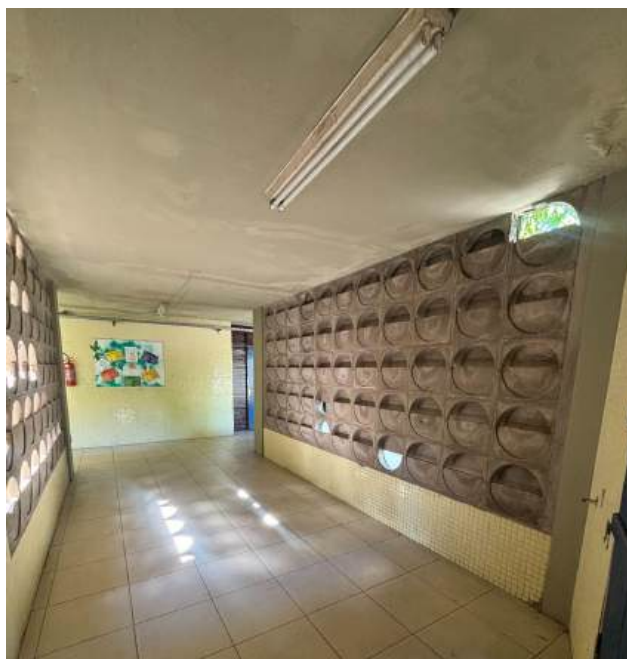
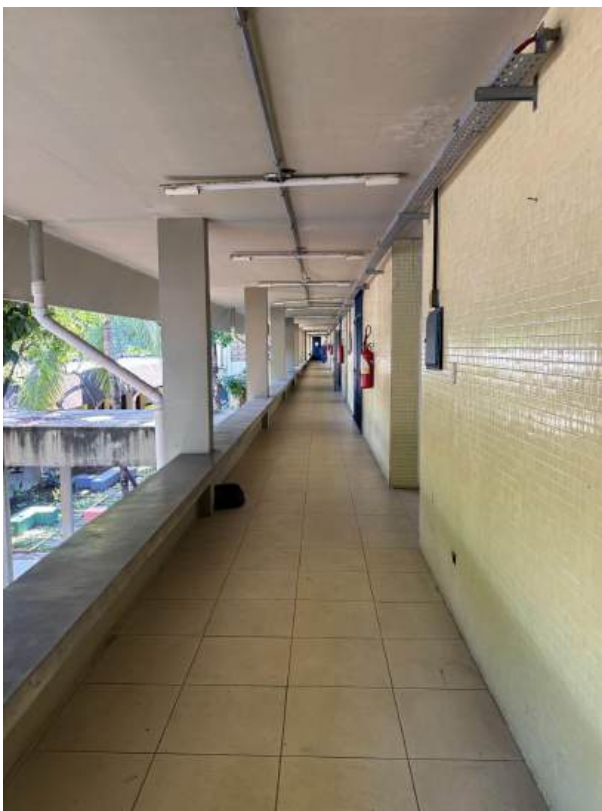
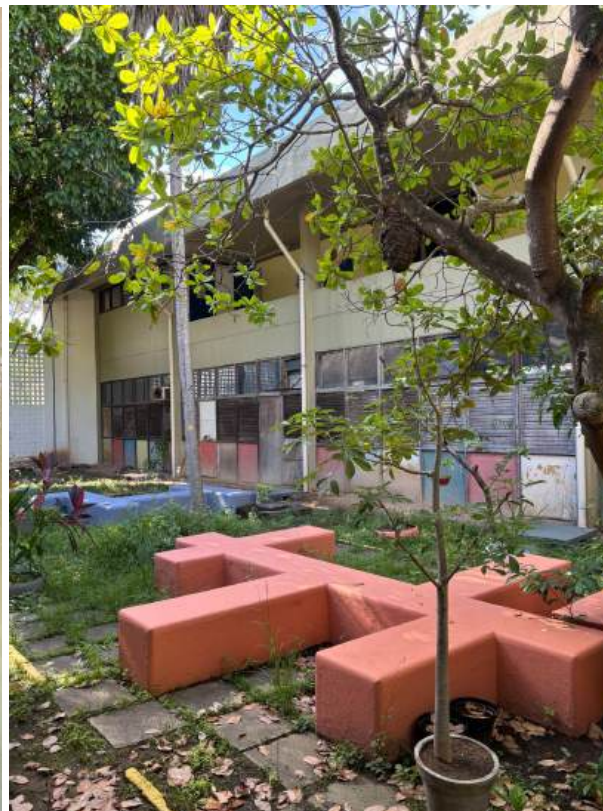
27. SISTEMA INTEGRADO DE SAÚDE - SIS

Estado de conservação: Necessitando de reparos simples - 3,0

Justificativa: A edificação apresenta necessidade de reparos simples, sendo observados

desgastes na pintura, sujidade, fissuras superficiais e deterioração pontual em elementos e esquadrias. Apesar das patologias identificadas, o edifício mantém condições adequadas de uso e funcionamento, necessitando de intervenções pontuais de manutenção corretiva e recuperação estética.

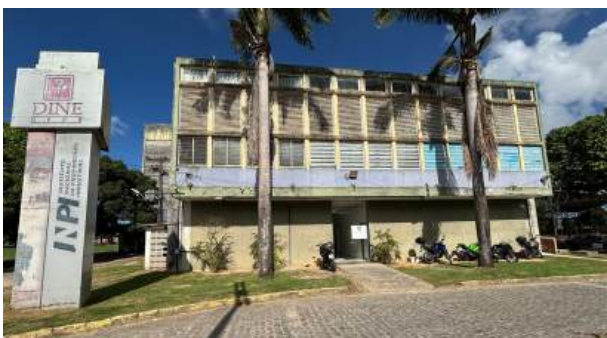
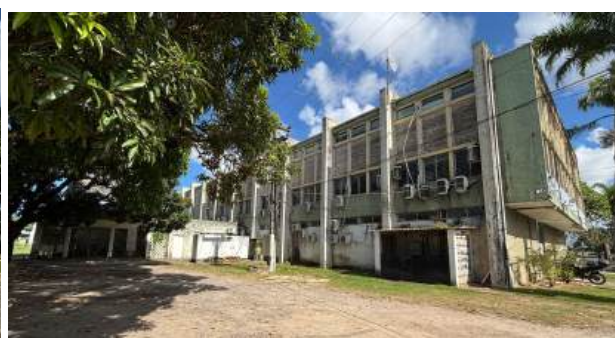
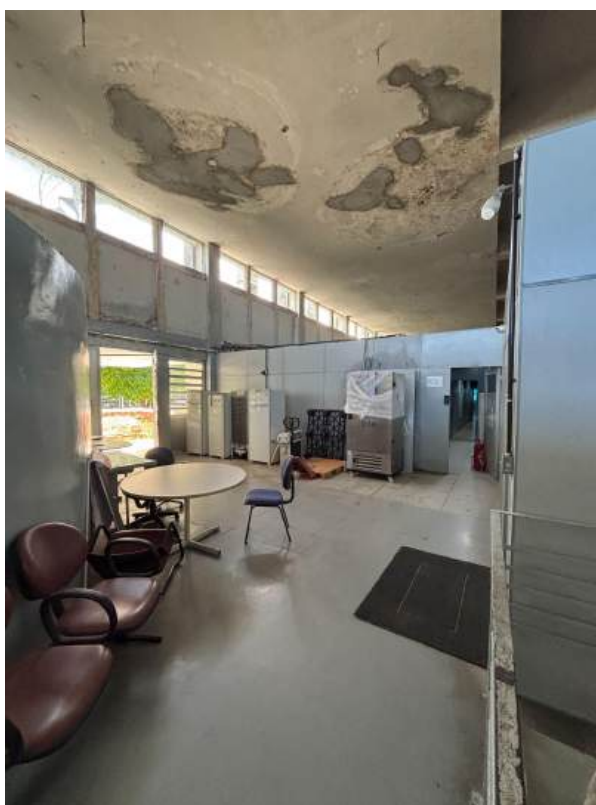
## 28. DINE - DIRETORIA DE INOVAÇÃO E EMPREENDEDORISMO

Estado de conservação: Necessitando de reparos simples a importantes – 3,5

Justificativa: Apresenta uma grande necessidade de reparos de manutenção e limpeza, apresentando patologias como: sujidade; descamação da pintura; descamação do revestimento e infiltração. Há também a necessidade de revisão estrutural, principalmente da cobertura.

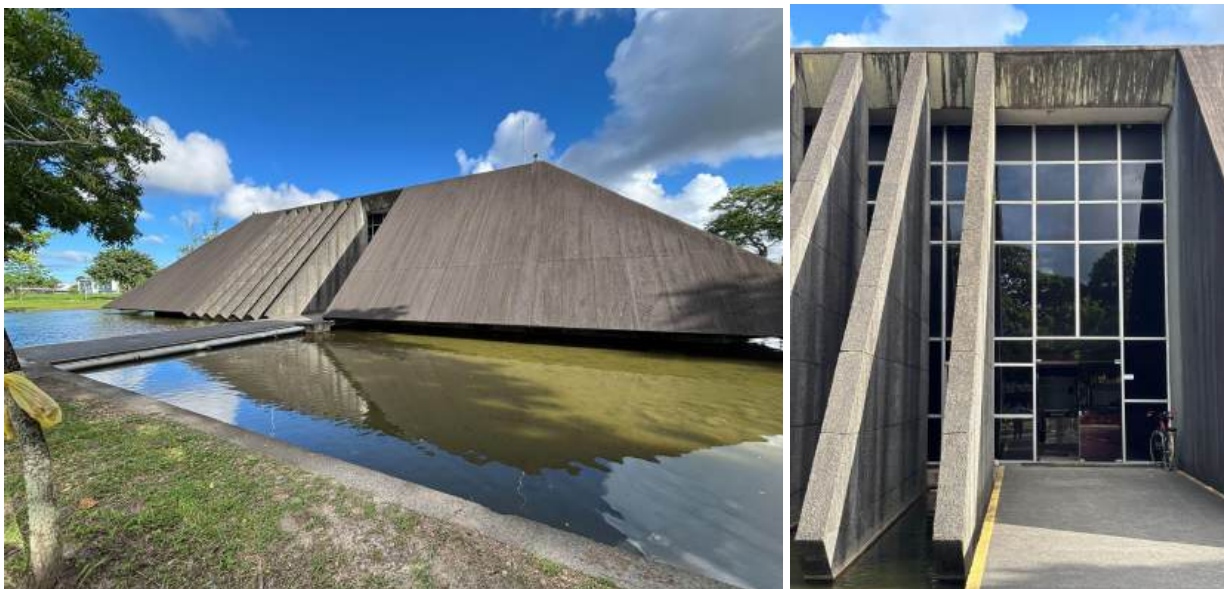
## 29. SUPERINTENDÊNCIA DE TECNOLOGIA DA INFORMAÇÃO - STI

Estado de conservação: Regular – 2,0

Justificativa: Apresenta uma necessidade de reparos de manutenção e, principalmente, limpeza, apresentando patologias como: sujeidade; descamação do revestimento externo e fissuras localizadas.

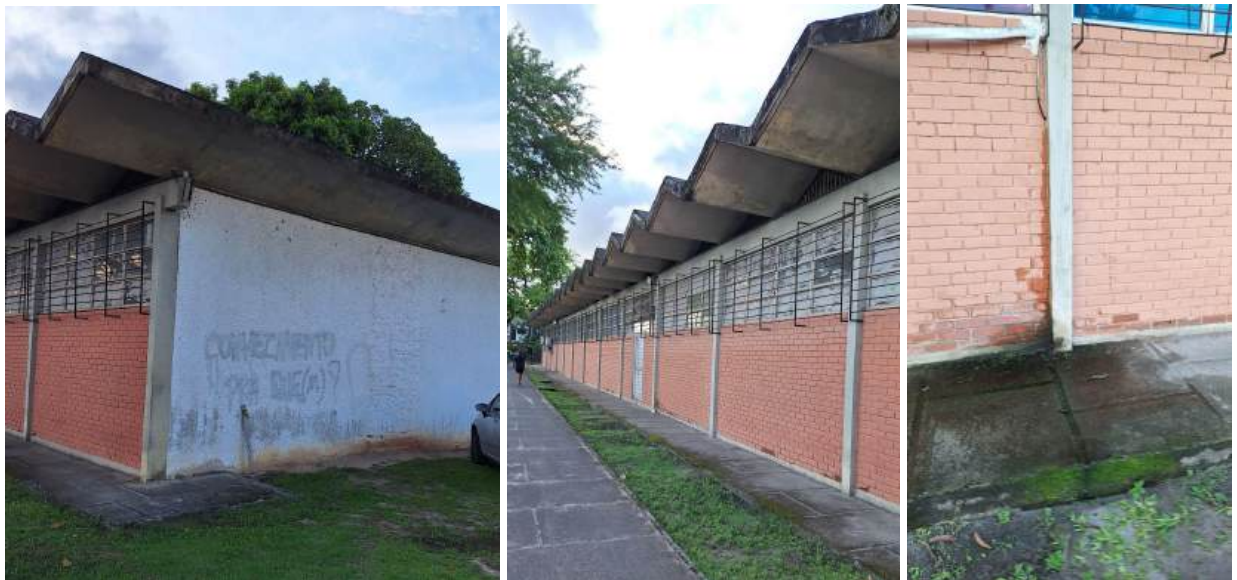
### 31. EDITORA UNIVERSITÁRIA

Estado de conservação: Reparos Simples - 3,0

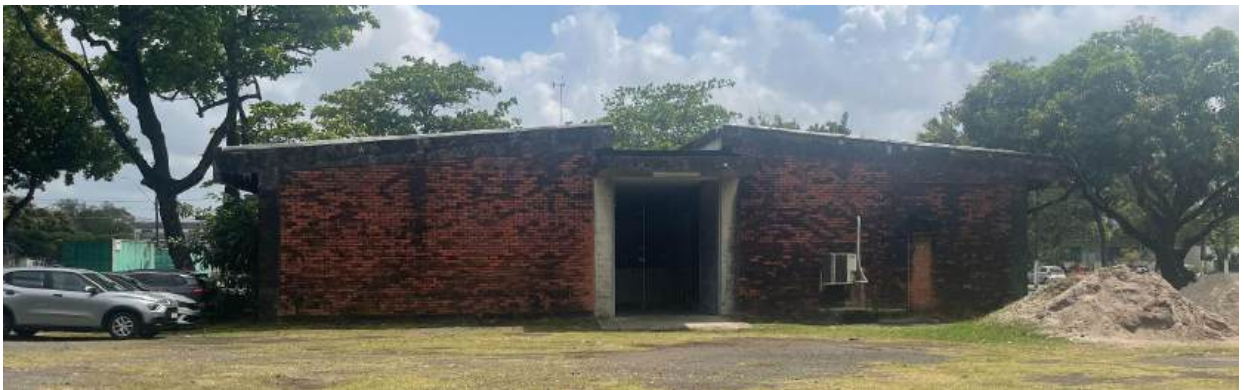
### 32. ALMOXARIFADO CENTRAL

Estado de conservação: Reparos Simples - 3,0

Justificativa: Necessita de reparos simples de manutenção e limpeza, apresentando patologias como: sujidade; descamação da pintura; manchas de umidade; proliferação biológica (morfo); crosta negra; fissuras superficiais e falta de forro em alguns ambientes.

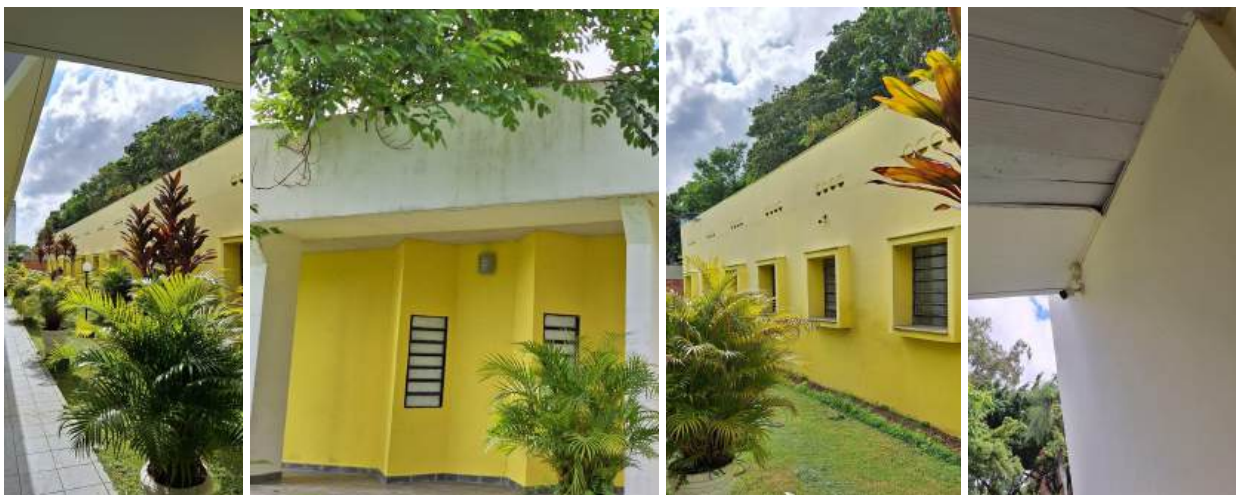
### 33. CECINE E CORPO DISCENTE

Estado de conservação: Necessitando de reparos simples – 3,0

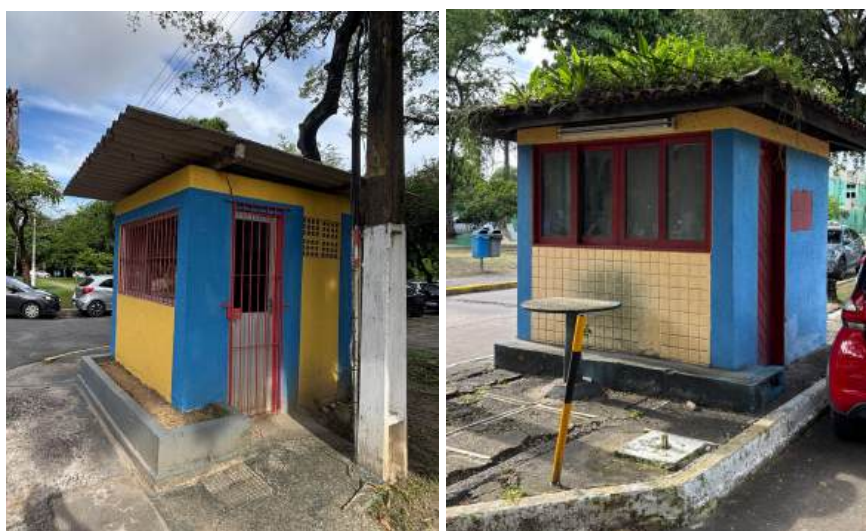
### 34. GUARITA DE SEGURANÇA DO CAMPUS

Estado de conservação: Regular – 2,0

Justificativa: Apresenta uma necessidade de reparos de manutenção e limpeza, apresentando patologias como: sujidade; descamação de pintura e revestimento; fissuras localizadas e vegetação invasora.

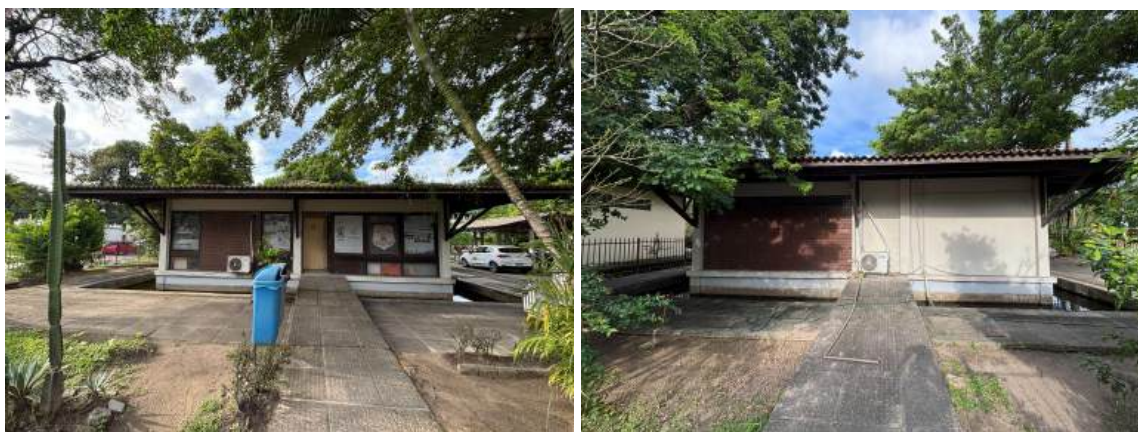
### 35. COORD. SEGURANÇA E DEFESA PATRIMONIAL

Estado de conservação: Entre novo e regular - 1,5

Justificativa: Seus ambientes estão bem conservados, apresentando apenas necessidade de reparos pontuais e recomposição da pintura da fachada do seu corpo edificado.

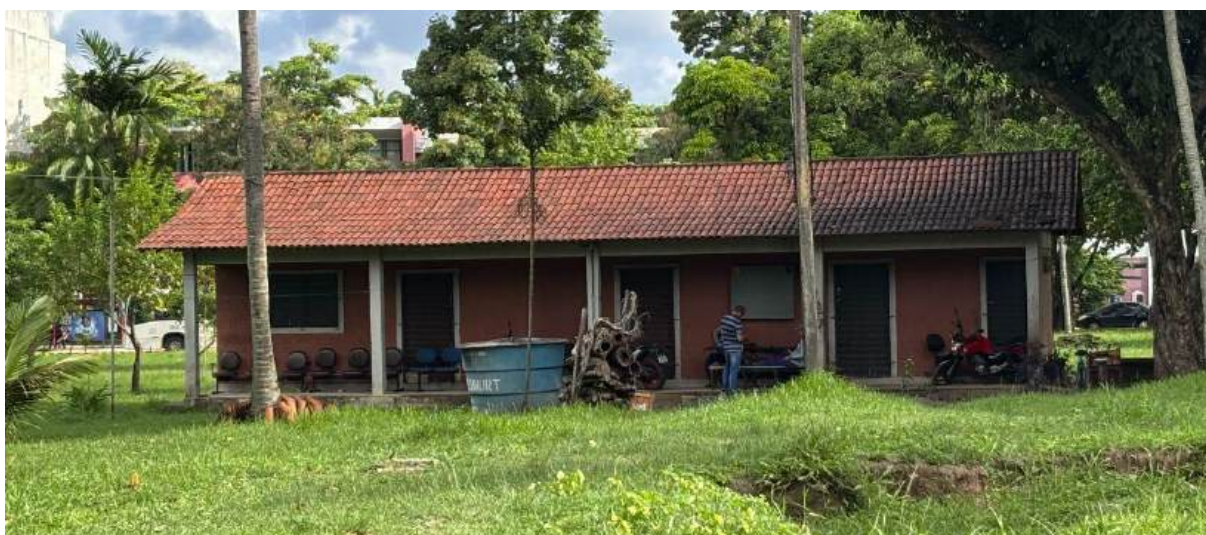
### 36. RESIDÊNCIA PARA FUNCIONÁRIOS

Estado de conservação: Entre regular e necessitando de reparos simples – 2,5

Justificativa: Apresenta a necessidade de reparos de manutenção e limpeza, apresentando patologias como: sujidade; descamação da pintura e descamação do revestimento. Há a probabilidade de revisão estrutural.

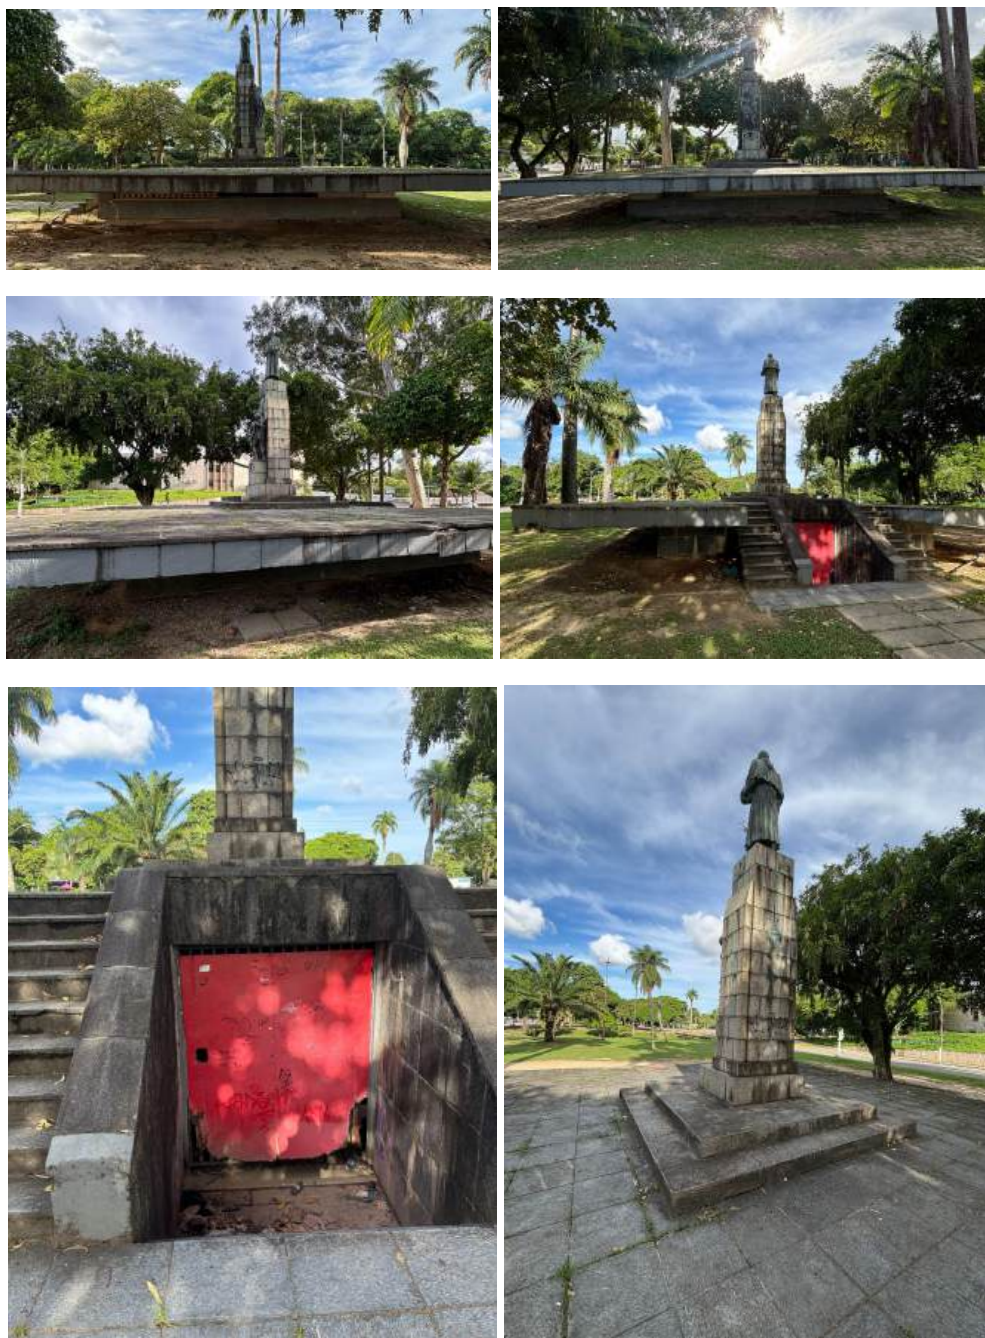
37. MUSEU E MONUMENTO AO REITOR

Estado de conservação: Necessitando de reparos simples - 3,0

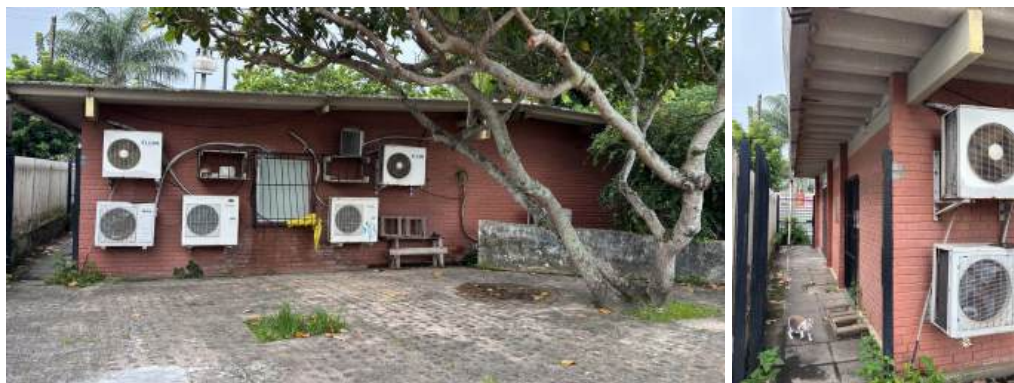
### 38. RÁDIO AM

Estado de conservação: Entre regular e necessitando de reparos simples – 2,5

Justificativa: Apresenta a necessidade de reparos de manutenção e limpeza, apresentando patologias como: sujidade; descamação da pintura e poluição visual. Há a probabilidade de revisão estrutural e de instalações.
