**UNIVERSIDADE FEDERAL DE PERNAMBUCO**  
**SUPERINTENDÊNCIA DE PROJETOS E OBRAS**  
**COORDENAÇÃO DE CADASTRO DE BENS IMÓVEIS**

**ESTADO DE CONSERVAÇÃO DOS IMÓVEIS DA UFPE**

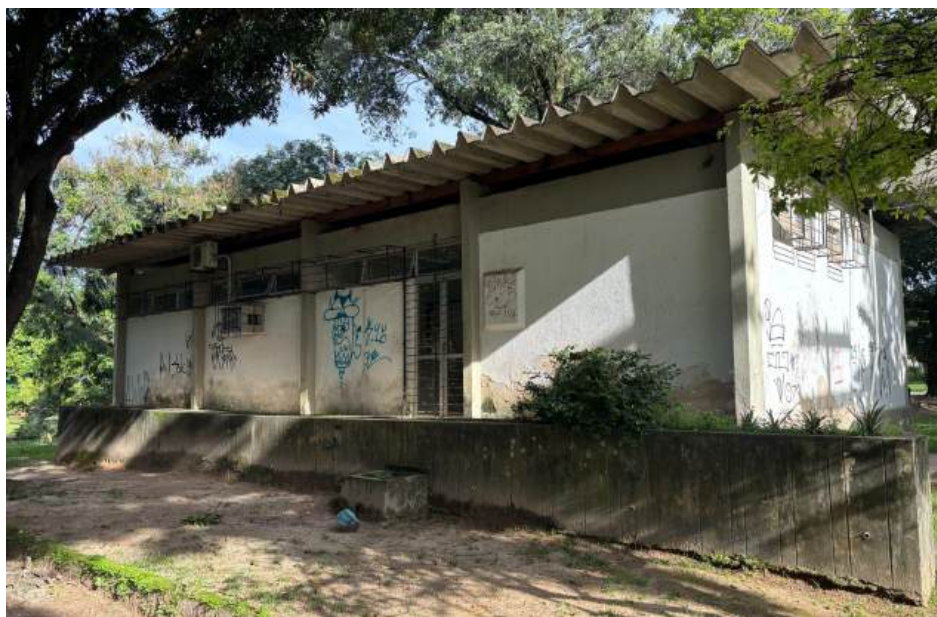
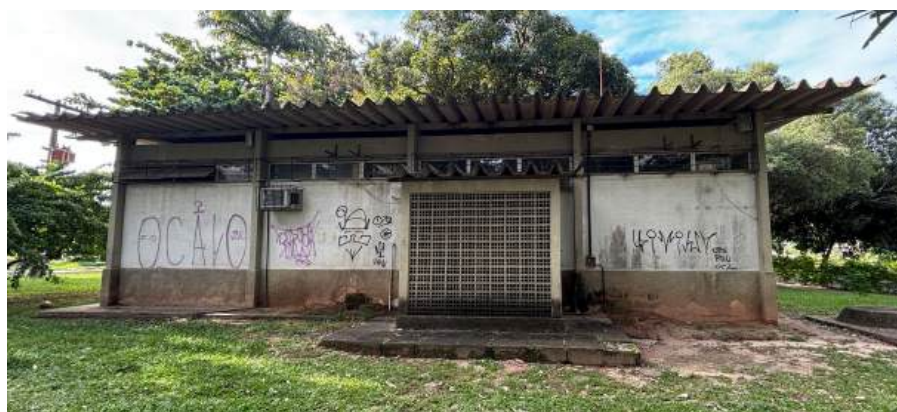
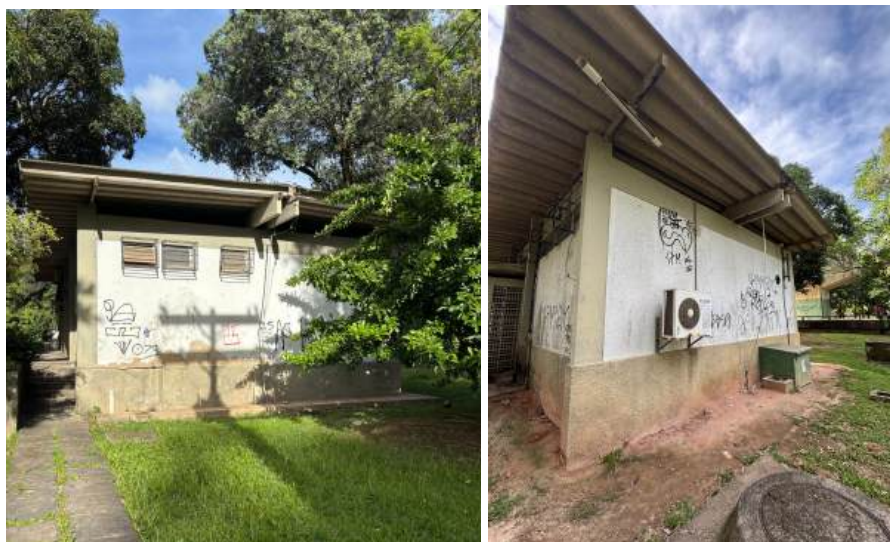
### 39. CENTRAL TELEFÔNICA

Estado de conservação: Reparos Simples - 3,0

Justificativa: Necessita de reparos simples de manutenção e limpeza, apresentando patologias como: sujidade; descamação da pintura; manchas de umidade; proliferação biológica (morfo); crosta negra; fissuras superficiais e pichação.

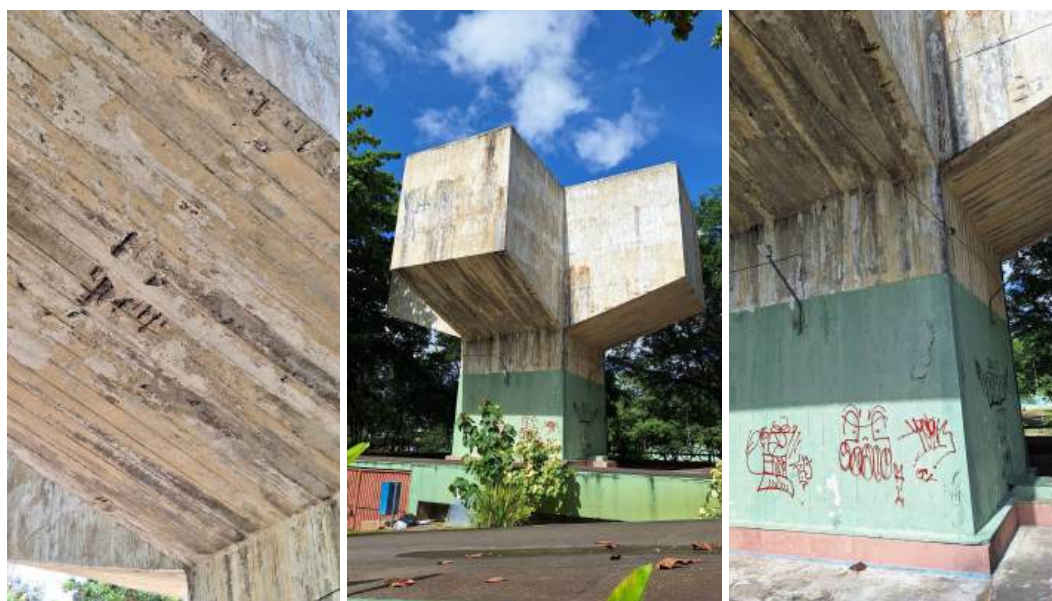
#### 40. CASTELO D'ÁGUA

Estado de conservação: Entre reparos simples e reparos importantes - 3,5

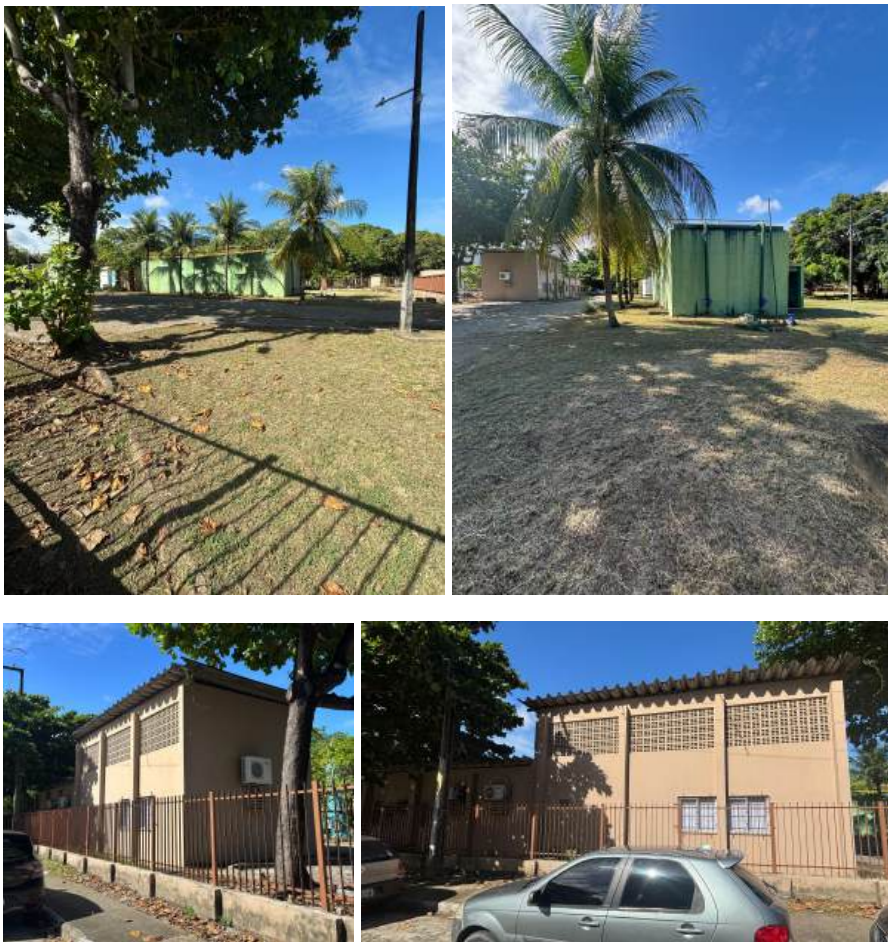
41. ESTAÇÃO DE TRATAM. DE ÁGUA - ETA

Estado de conservação: Regular - 2,0

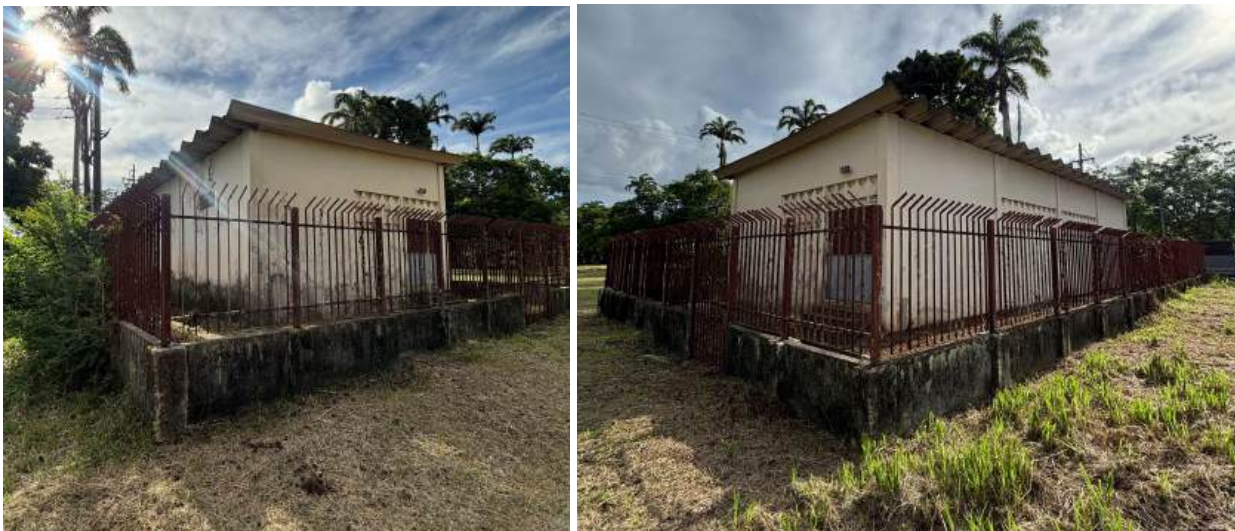
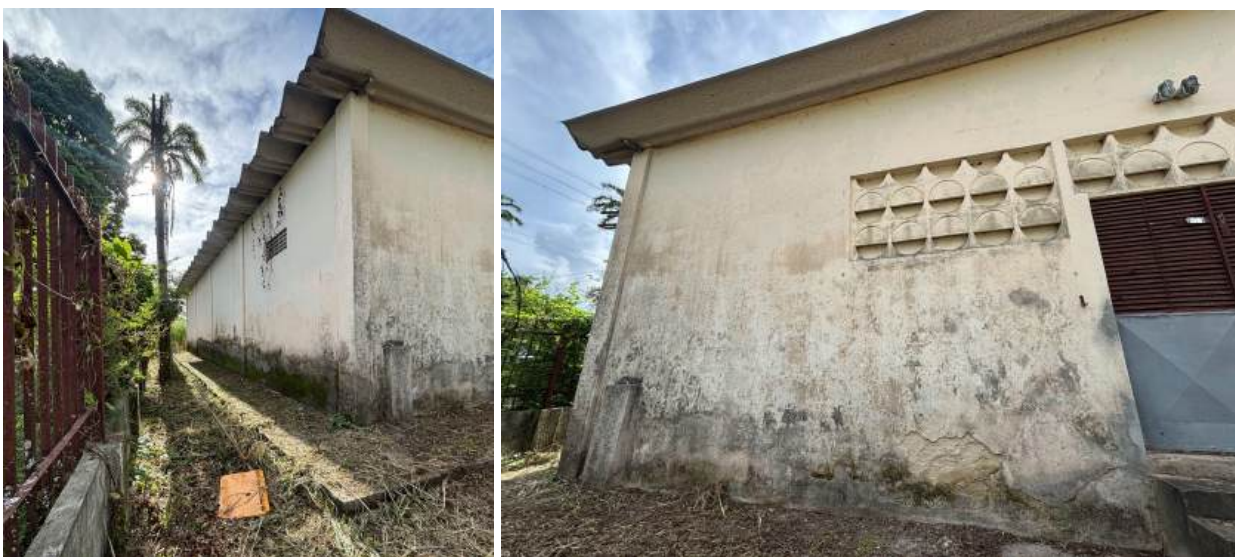
## 42. CABINE DE MEDIÇÃO

Estado de conservação: Reparos Simples - 3,0

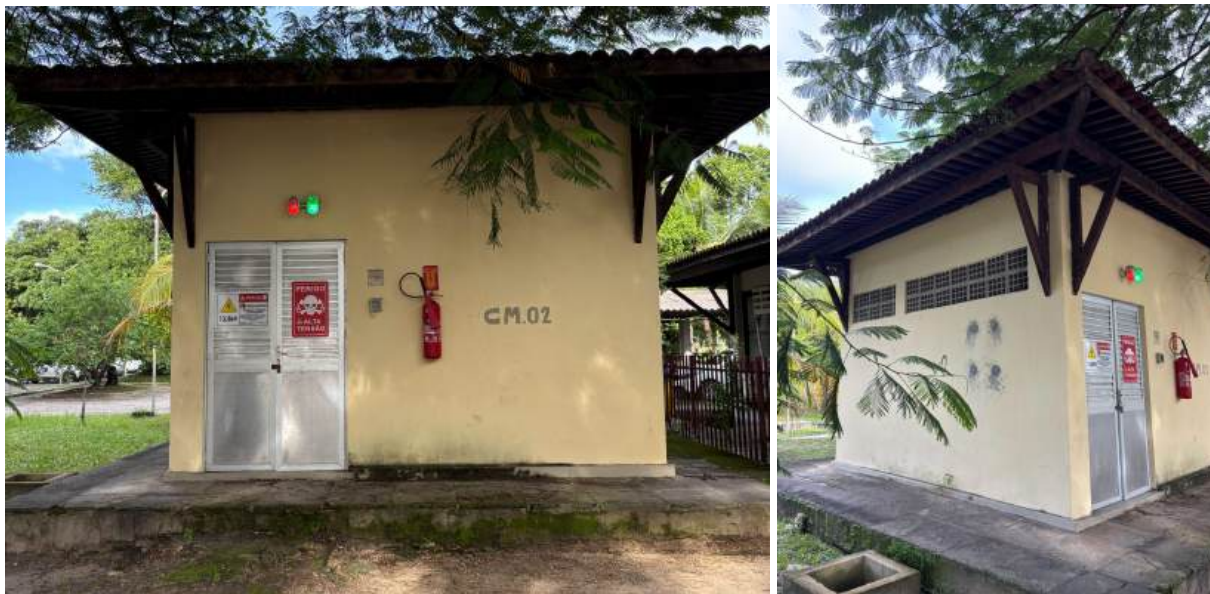
#### 43. CABINE DE MEDIÇÃO ÚNICA

Estado de conservação: Regular - 2,0

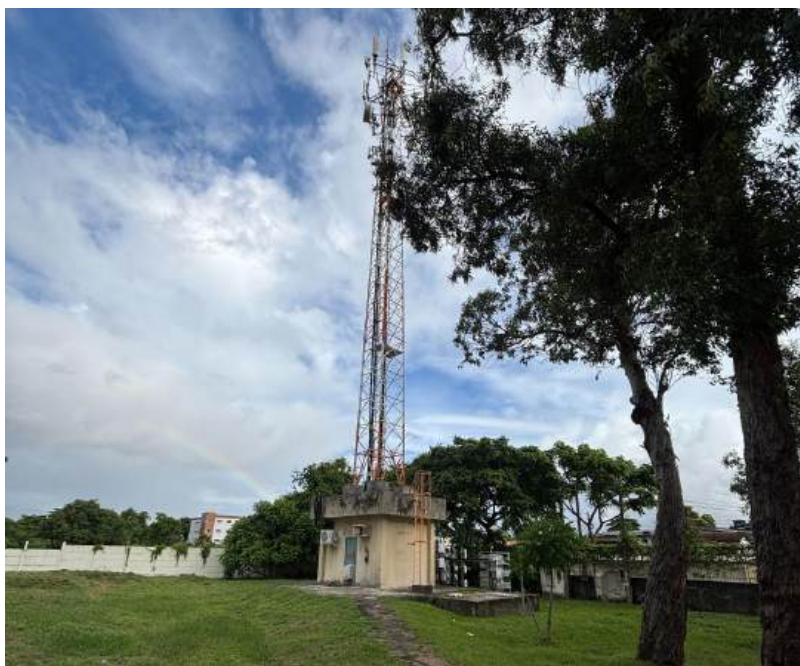
#### 44. ESTAÇÃO CELULAR REITORIA

Estado de conservação: Regular - 2,0

Justificativa: A edificação apresenta estado de conservação regular, com boas condições gerais de uso e funcionamento. Observam-se apenas desgastes superficiais pontuais, sujidades

e sinais leves de envelhecimento nas fachadas externas, não comprometendo o desempenho e a integridade do edifício.

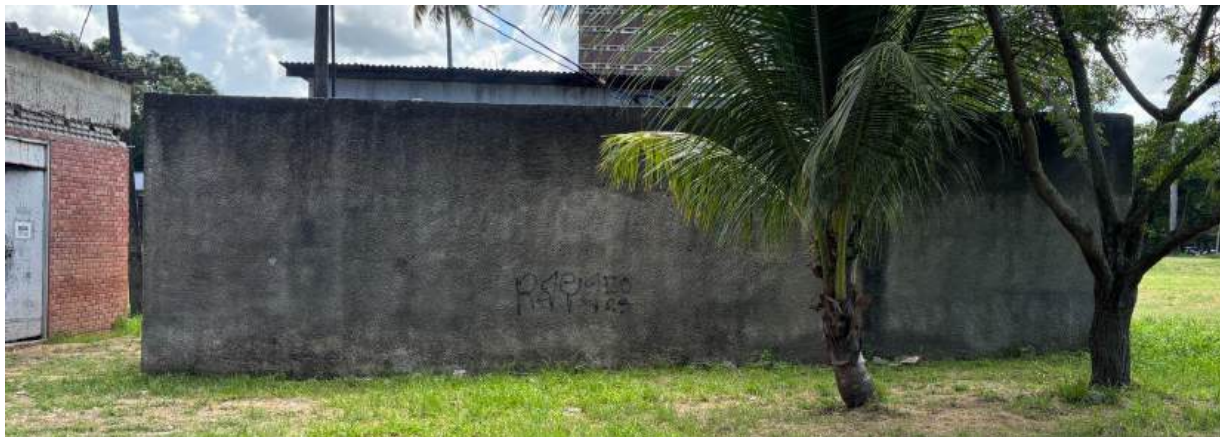
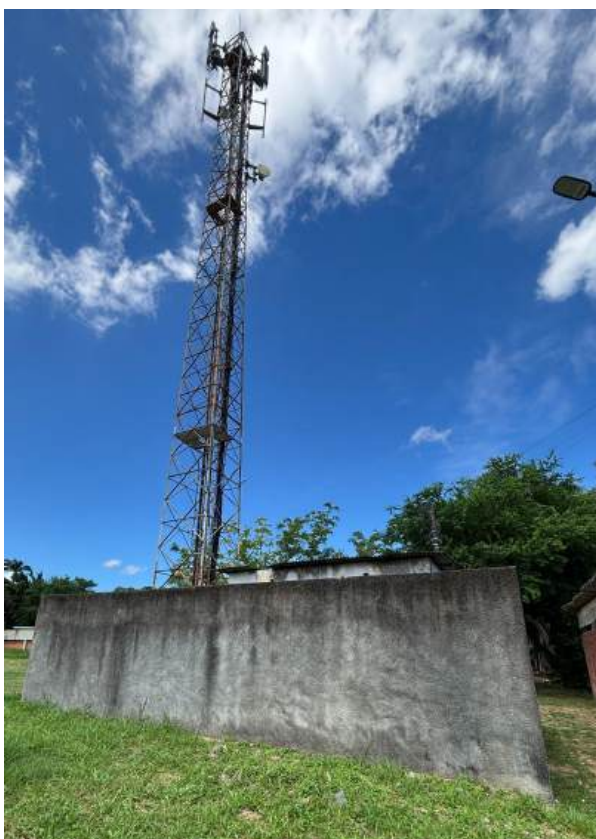
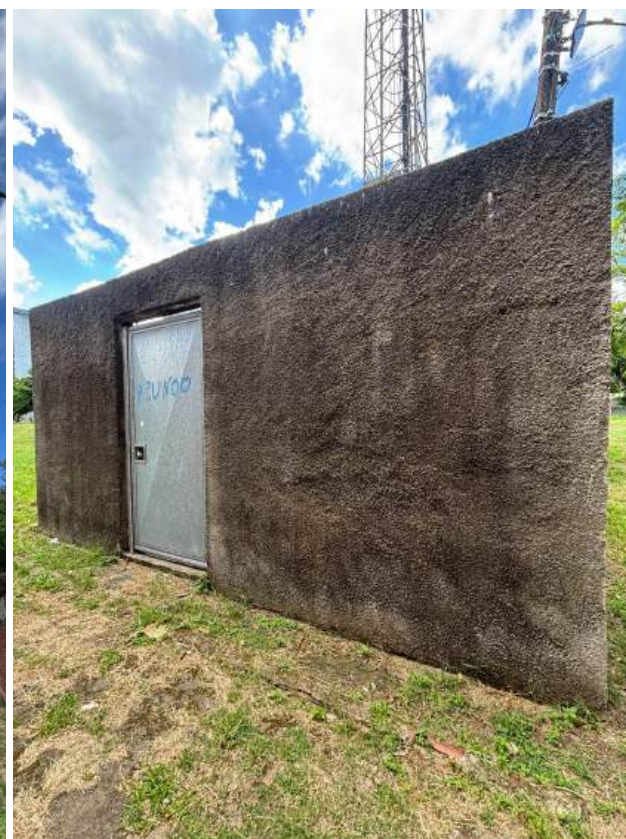
#### 45. ESTAÇÃO CELULAR BIBLIOTECA CENTRAL

Estado de conservação: Entre regular e necessitando de reparos simples – 2,5

Justificativa: Apresenta a necessidade de reparos de manutenção e limpeza, apresentando patologias como: sujidade; descamação da pintura; descamação do revestimento e pichação.

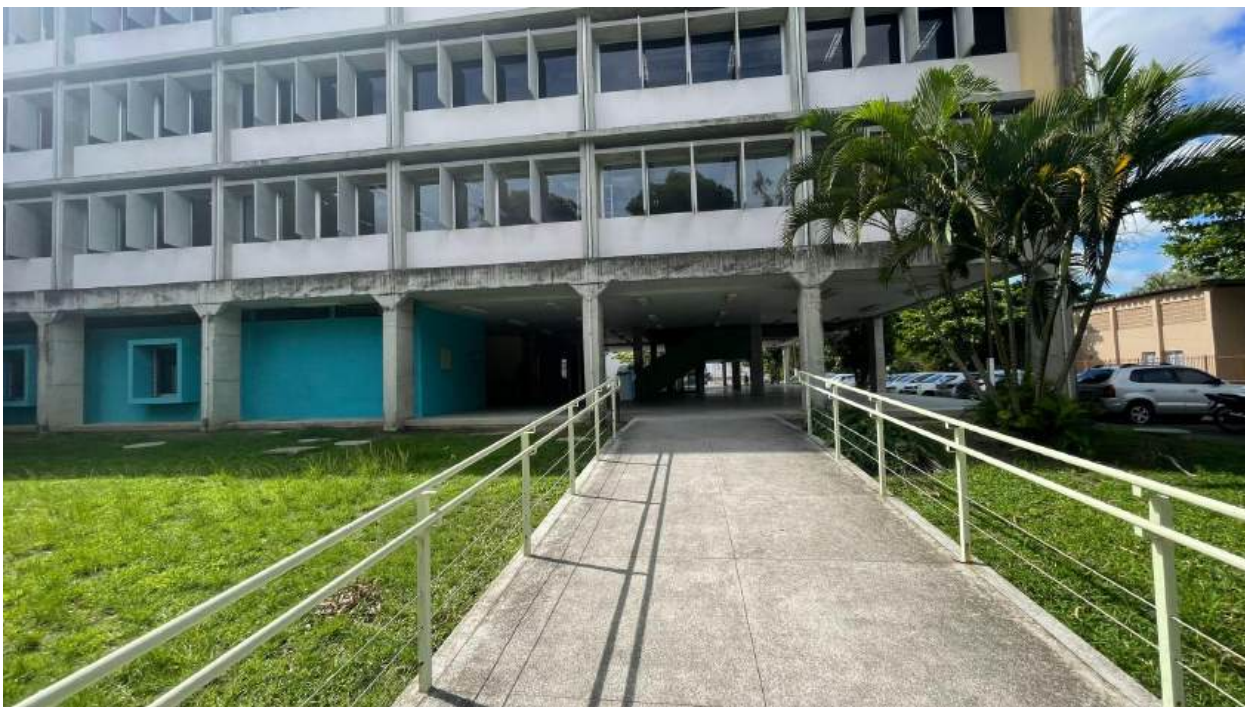
46. NIATE CTG / CCEN

Estado de conservação: Regular - 2,0

Justificativa: A edificação apresenta estado de conservação regular, com boas condições gerais de uso e funcionamento. Observam-se apenas desgastes superficiais pontuais, sujidades e sinais leves de envelhecimento nas fachadas externas, não comprometendo o desempenho e a integridade do edifício.

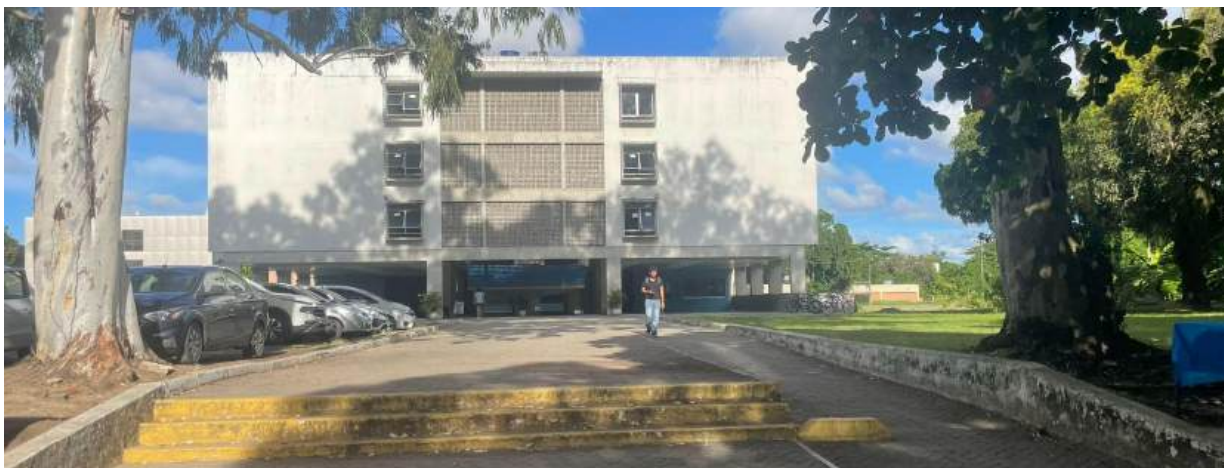
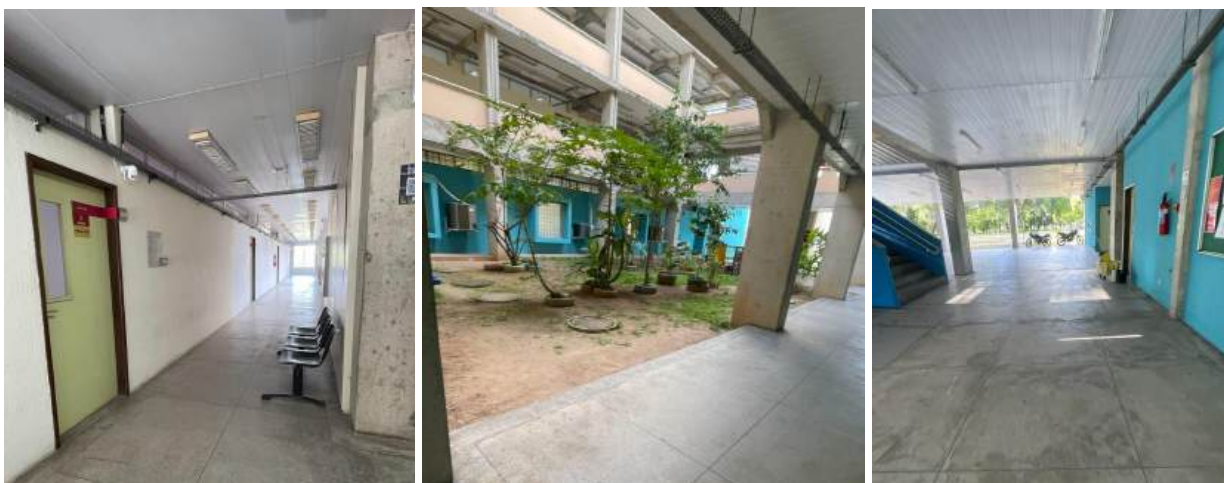
47. NIATE CFCH / CE / CCSA

Estado de conservação: Entre regular e necessitando de reparos simples - 2,5

Justificativa: A edificação apresenta estado de conservação entre regular e necessitando de reparos simples, sendo observados desgastes superficiais na pintura, sinais de envelhecimento em alguns elementos das fachadas e necessidade de manutenção pontual em áreas externas. Apesar disso, o edifício mantém boas condições gerais de uso e funcionamento, com áreas verdes e espaços de circulação preservados.

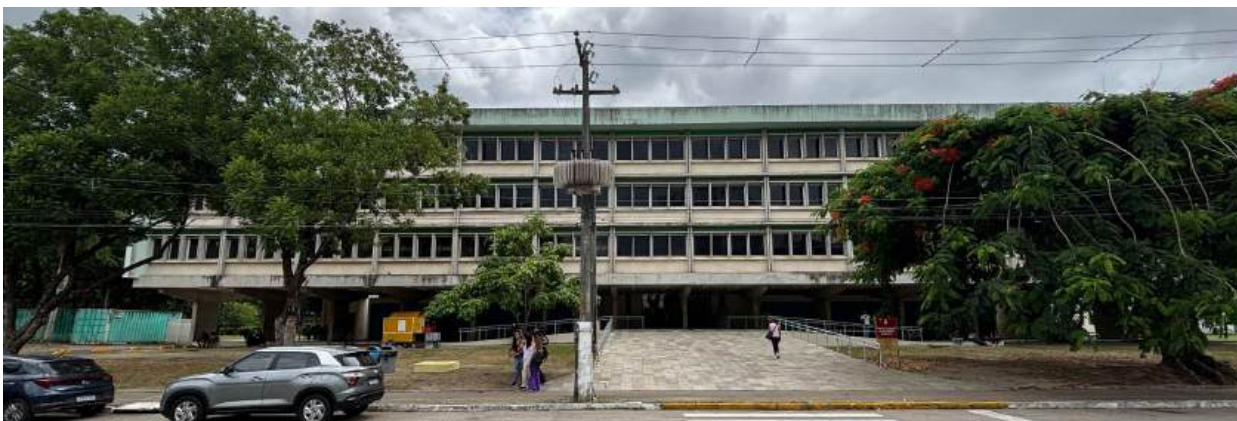
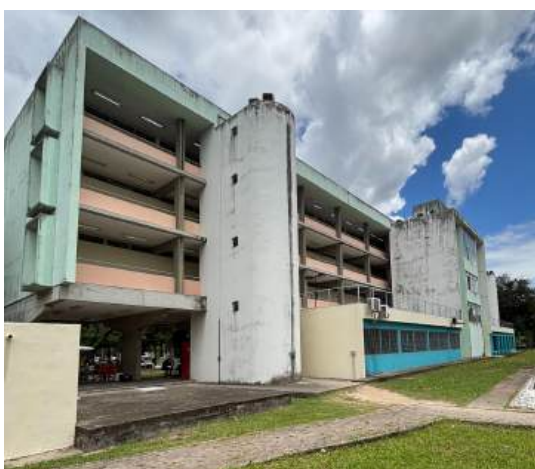
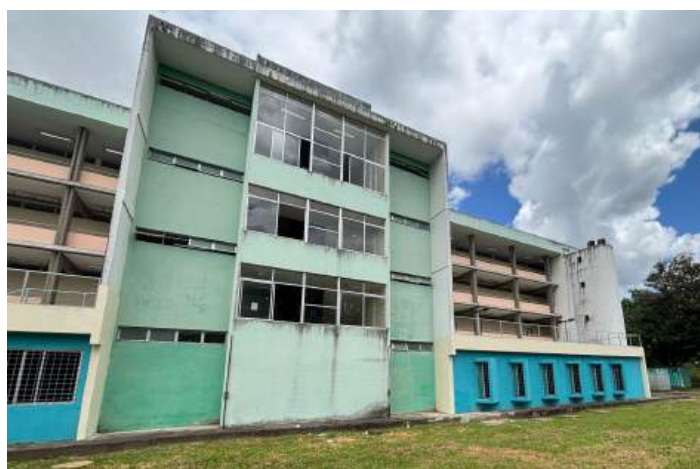
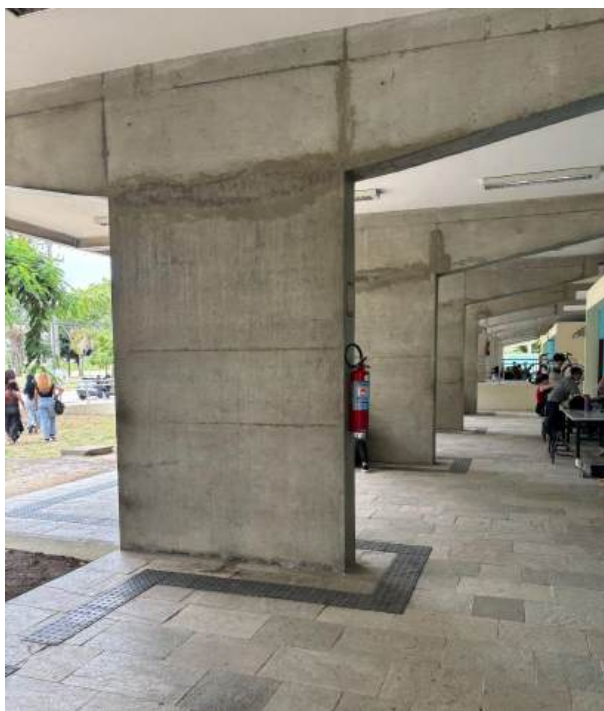
48. NIATE CB / CCS

Estado de conservação: Regular - 2,0

Justificativa: A edificação apresenta estado de conservação regular, com boas condições gerais de uso e funcionamento. Observam-se apenas desgastes superficiais pontuais, sujidades

e sinais leves de envelhecimento nas fachadas externas, não comprometendo o desempenho e a integridade do edifício.

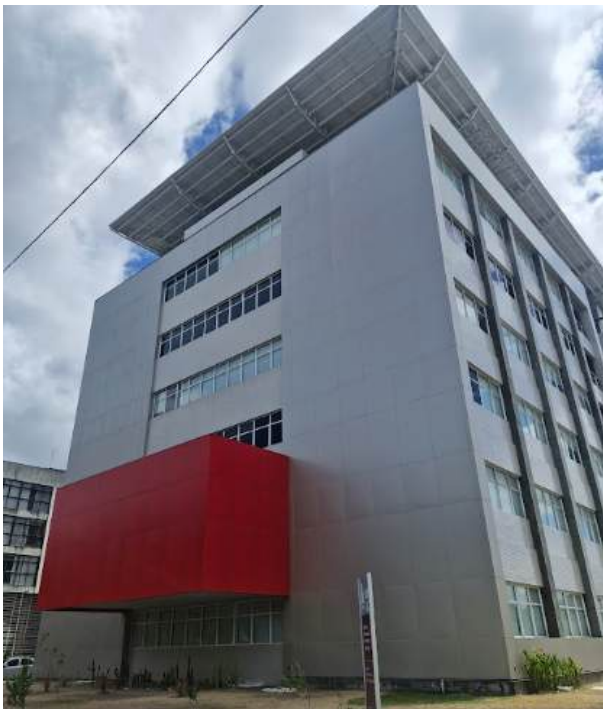
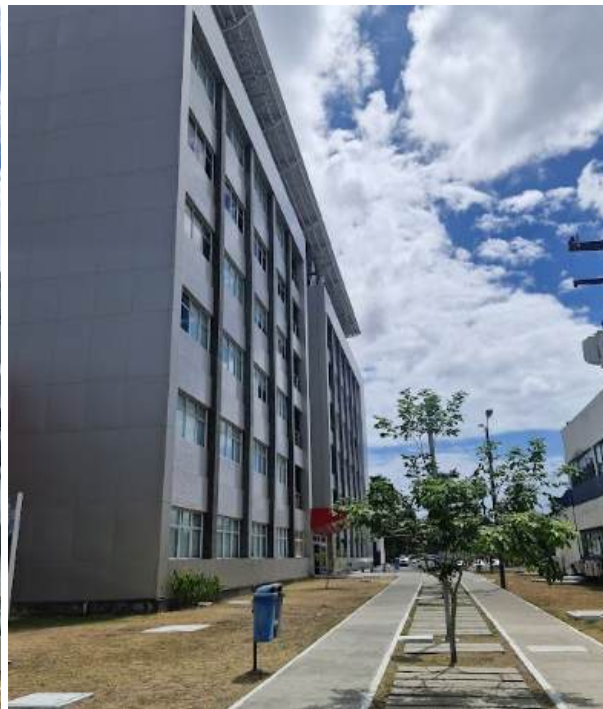
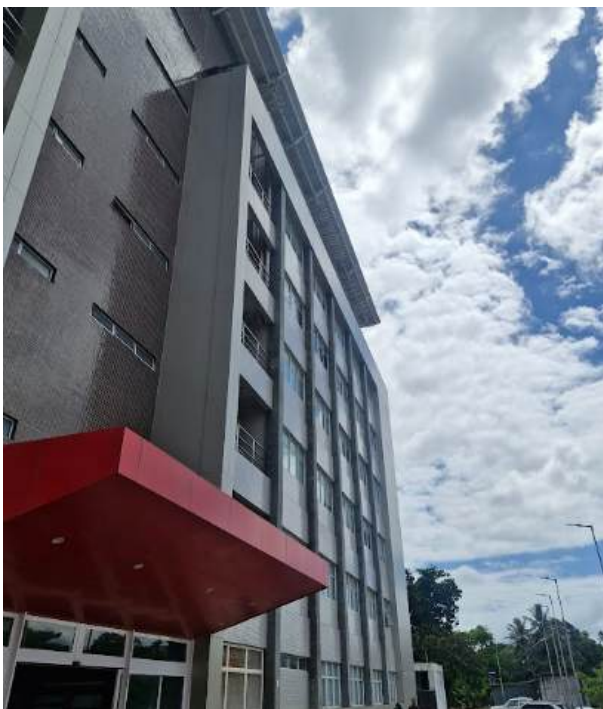
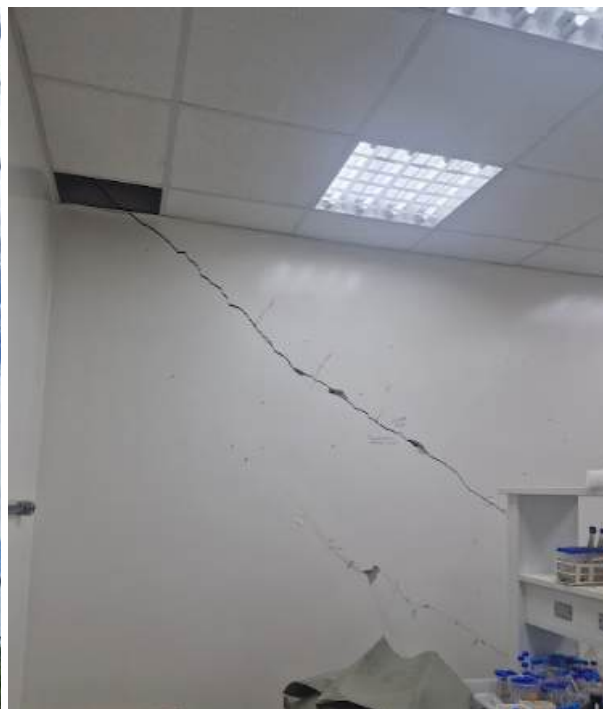
#### 49. LITPEG

Estado de conservação: Reparos Simples - 3,0

Justificativa: A edificação apresenta necessidade de reparos simples, sendo observadas fissuras em diversas partes da área interna, além de desgastes superficiais pontuais em alguns elementos construtivos. Apesar das patologias identificadas, o edifício apresenta boas

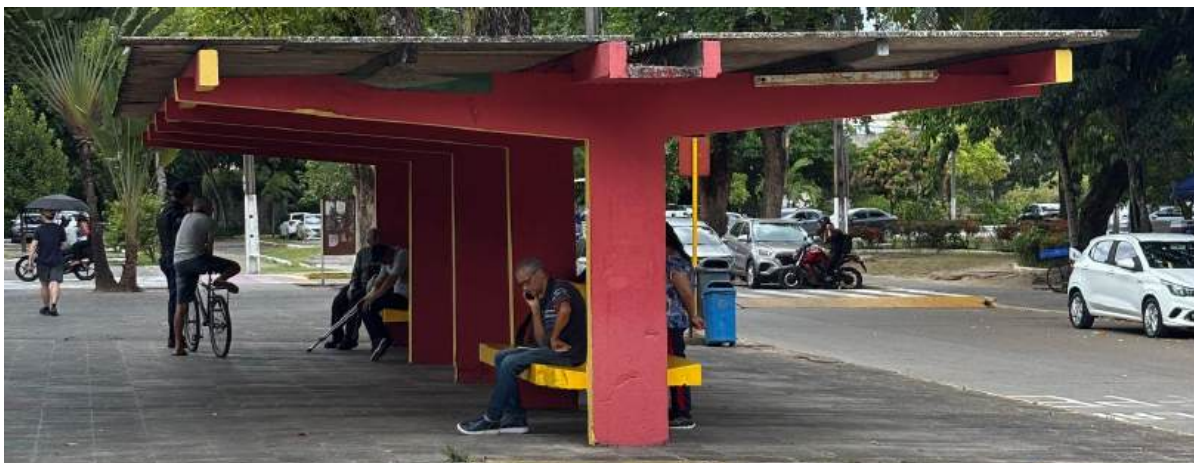
### 50.1. PARADA DE ÔNIBUS CCSA

Estado de Conservação: Novo (1,0)

Justificativa: Passou por renovação de pintura e limpeza recente.

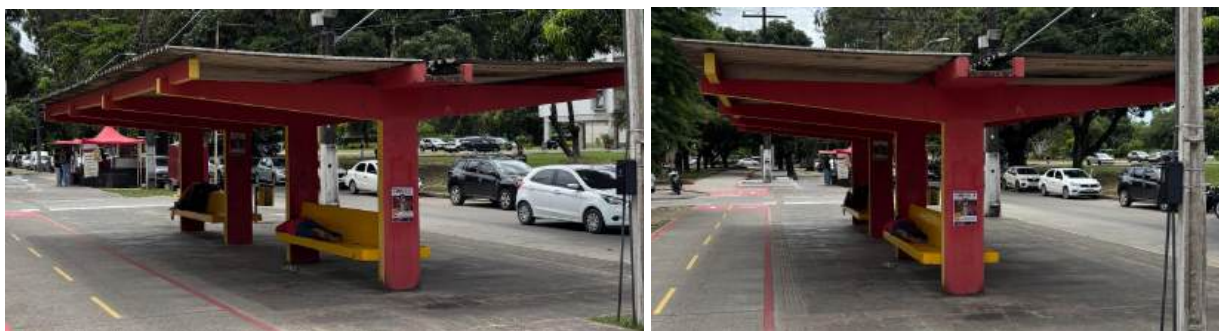
### 50.2. PARADA DE ÔNIBUS CFCH

Estado de Conservação: Novo (1,0)

Justificativa: Passou por renovação de pintura e limpeza recente.

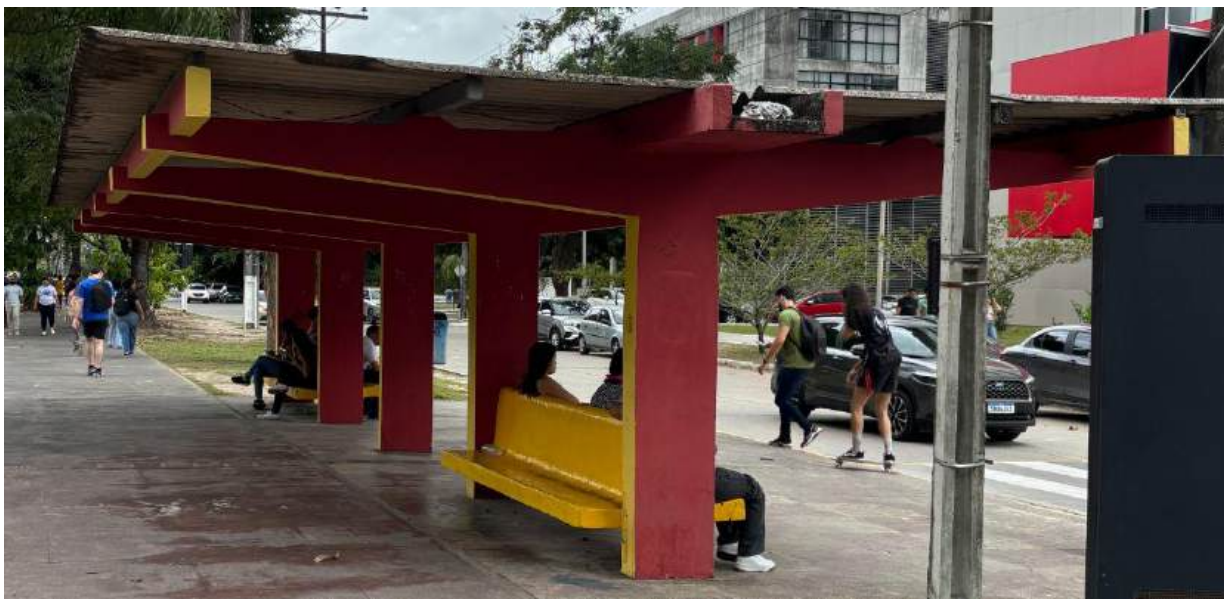
### 50.3. PARADA DE ÔNIBUS CTG

Estado de Conservação: Novo (1,0)

Justificativa: Passou por renovação de pintura e limpeza recente.

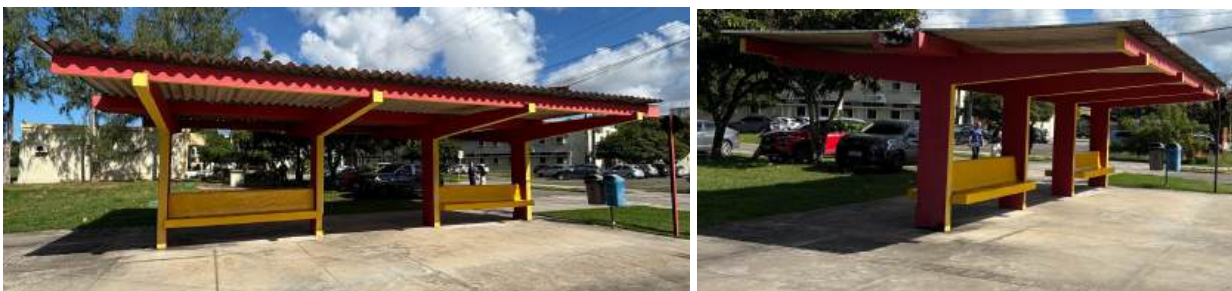
### 50.4. PARADA DE ÔNIBUS NAI

Estado de Conservação: Novo (1,0)

Justificativa: Passou por renovação de pintura e limpeza recente.

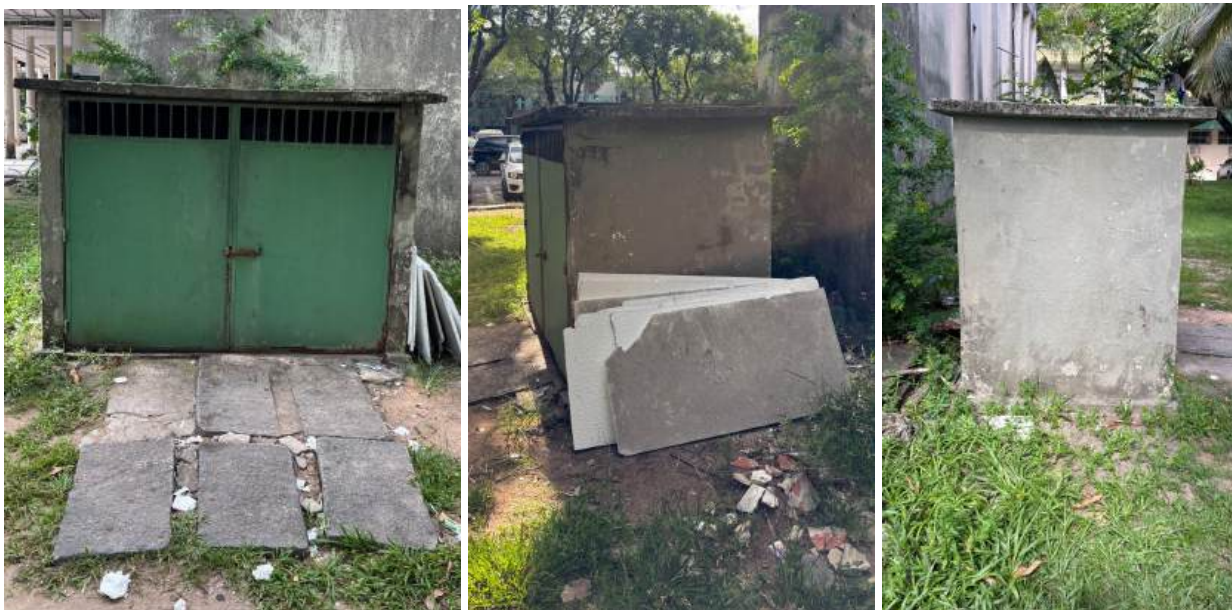
### 51.1. LIXEIRA CCS 1

Estado de conservação: Regular - 2,0

Justificativa: Apresenta estado de conservação regular, com boas condições gerais de uso e funcionamento. Observam-se apenas desgastes superficiais pontuais, sujidades e sinais leves de envelhecimento, não comprometendo a usabilidade.

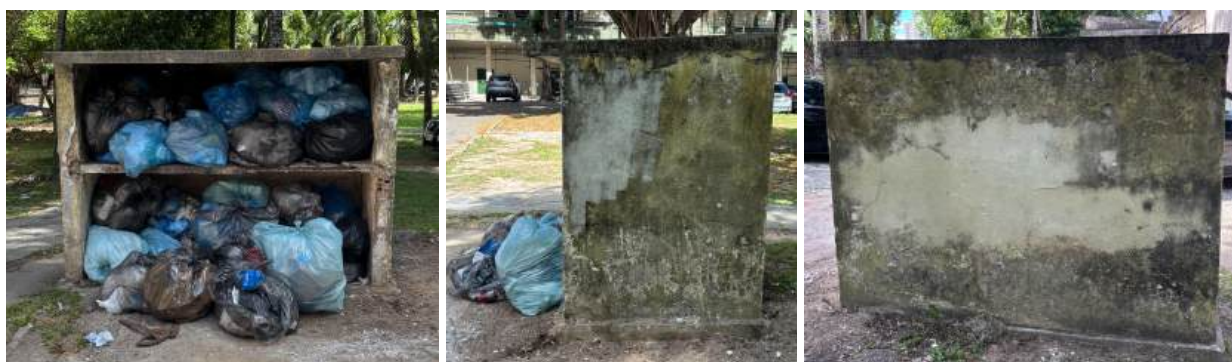
### 51.2. LIXEIRA CCS 2

Estado de conservação: Reparos Simples - 3,0

Justificativa: Apresenta uma grande necessidade de reparos de manutenção e limpeza, apresentando patologias como: sujidade; descamação da pintura e falta de esquadrias. Há também a necessidade de revisão de elementos estruturais e de vedação, a fim de melhorar a usabilidade, diminuir o impacto visual na paisagem e evitar a entrada e proliferação de pragas.

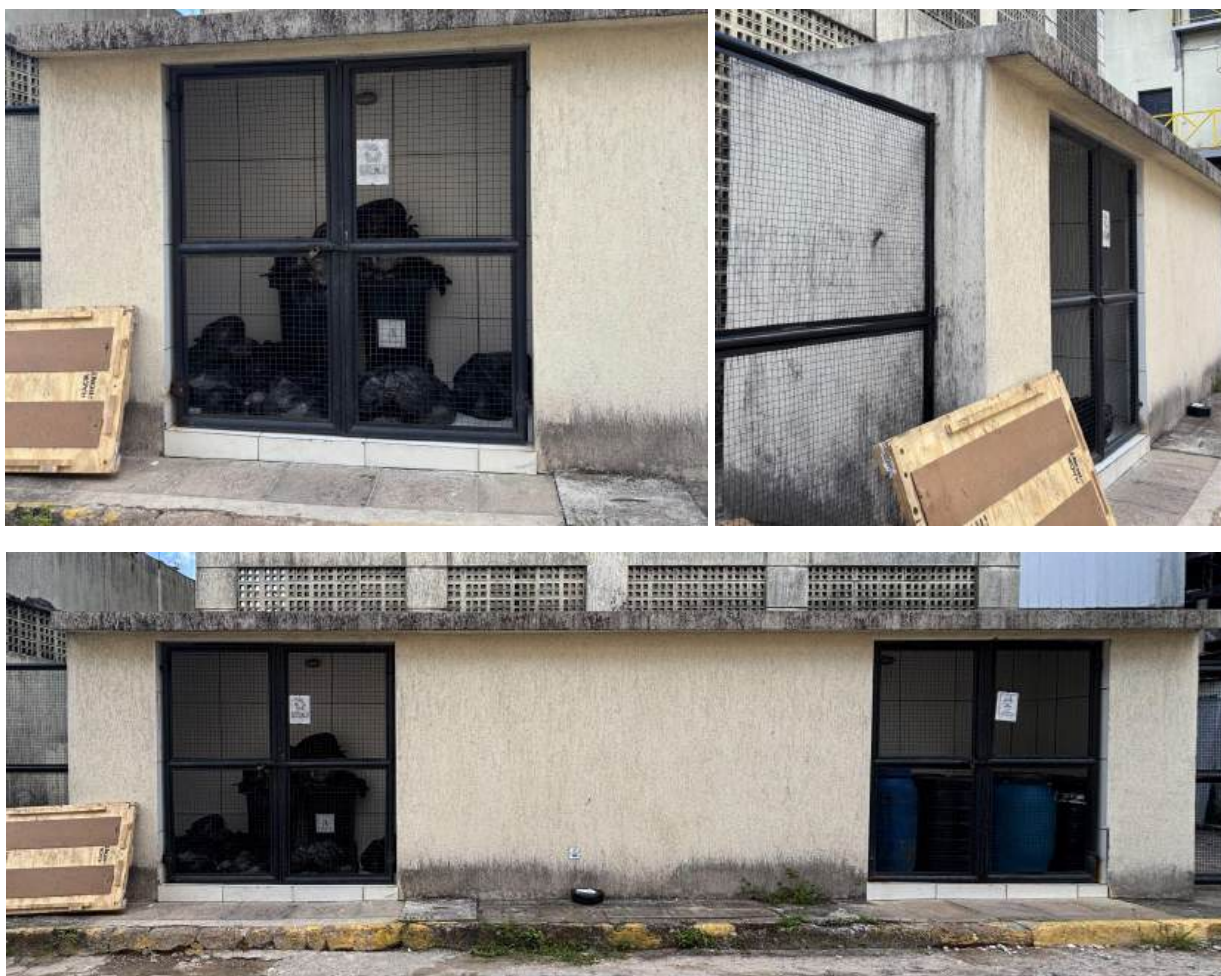
### 51.3. LIXEIRA AGGEU

Estado de Conservação: Entre nova e regular (1,5)

Justificativa: Apresenta estado de conservação entre nova e regular, contendo apenas sujidade e necessitando de retoque na pintura para uniformização, mas não apresenta problemas na usabilidade.

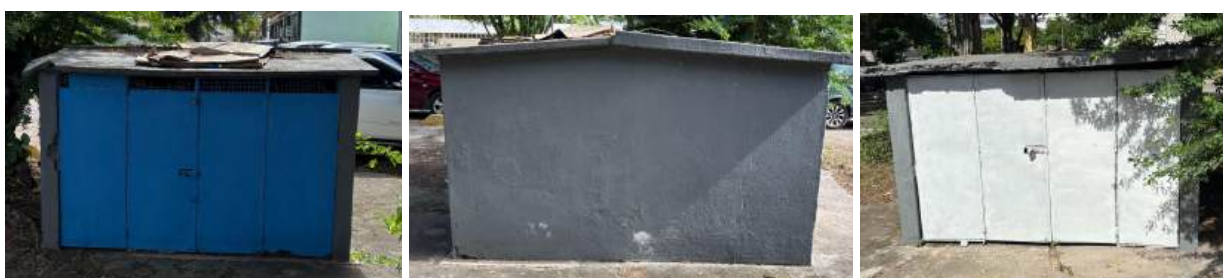
### 51.5. LIXEIRA ODONTO

Estado de conservação: Regular - 2,0

Justificativa: Apresenta estado de conservação regular, com boas condições gerais de uso e funcionamento. Observam-se apenas desgastes superficiais pontuais, sujidades e sinais leves de envelhecimento, não comprometendo a usabilidade.

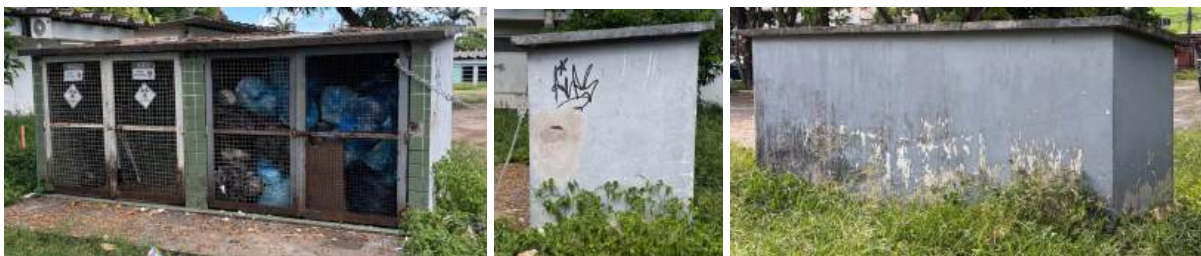
#### 51.6. LIXEIRA FARMÁCIA

Estado de conservação: Regular - 2,0

Justificativa: Apresenta estado de conservação regular, com boas condições gerais de uso e funcionamento. Observam-se desgastes superficiais, sujidades, pichação e sinais de envelhecimento, pouco comprometendo a usabilidade.

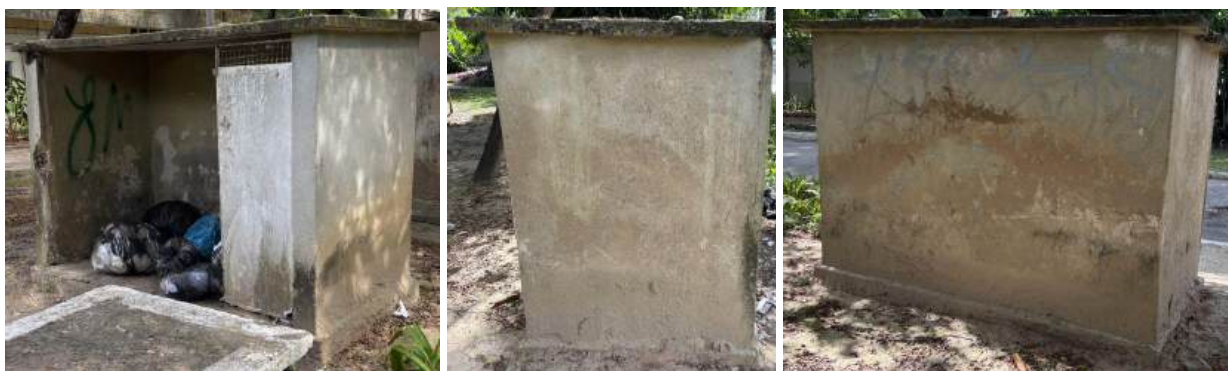
#### 51.7. LIXEIRA CORPO DISCENTE E HOTELARIA

Estado de conservação: Entre regular e necessitando de reparos simples - 2,5

Justificativa: Apresenta estado de conservação entre regular e necessitando de reparos simples. Observam-se desgastes superficiais, sujidades, pichação, sinais de envelhecimento e falta de esquadrias, o que compromete superficialmente a usabilidade, a paisagem e estimula a entrada e proliferação de pragas.

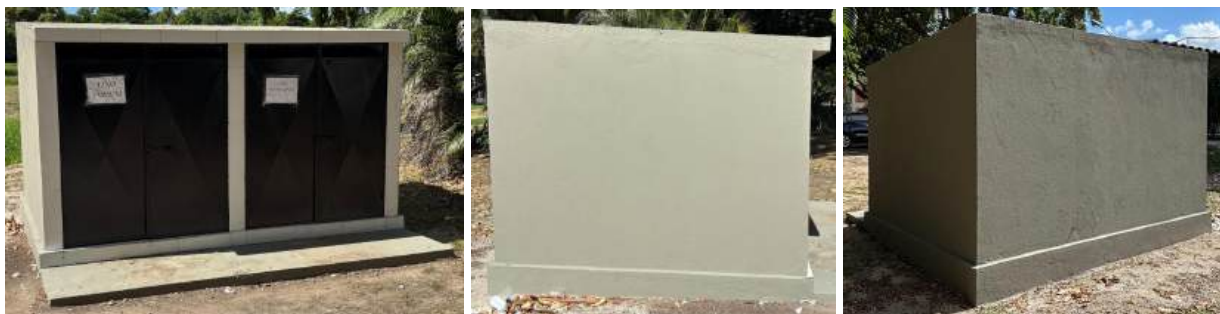
### 51.9. LIXEIRA COLÉGIO APLICAÇÃO

Estado de Conservação: Nova (1,0)

Justificativa: Apresenta estado de conservação nova, com pintura e elementos a contento.

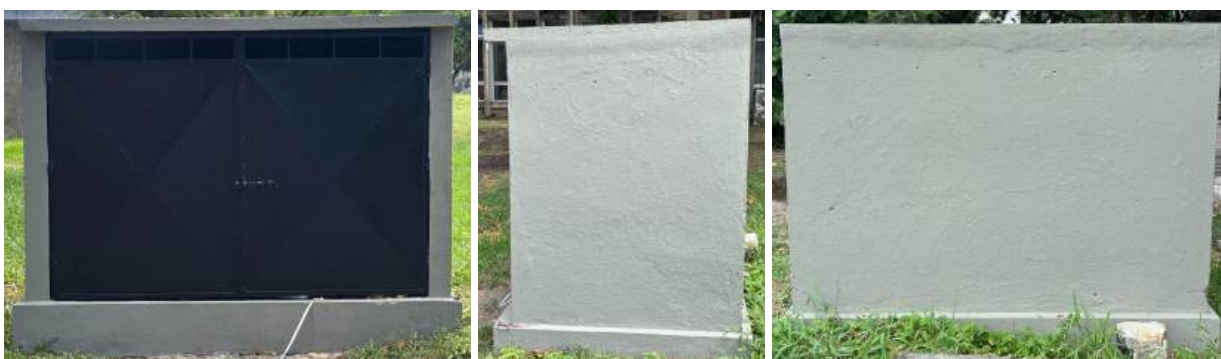
### 51.10. LIXEIRA BIBLIOTECA CENTRAL

Estado de Conservação: Nova (1,0)

Justificativa: Apresenta estado de conservação nova, com pintura e elementos a contento.

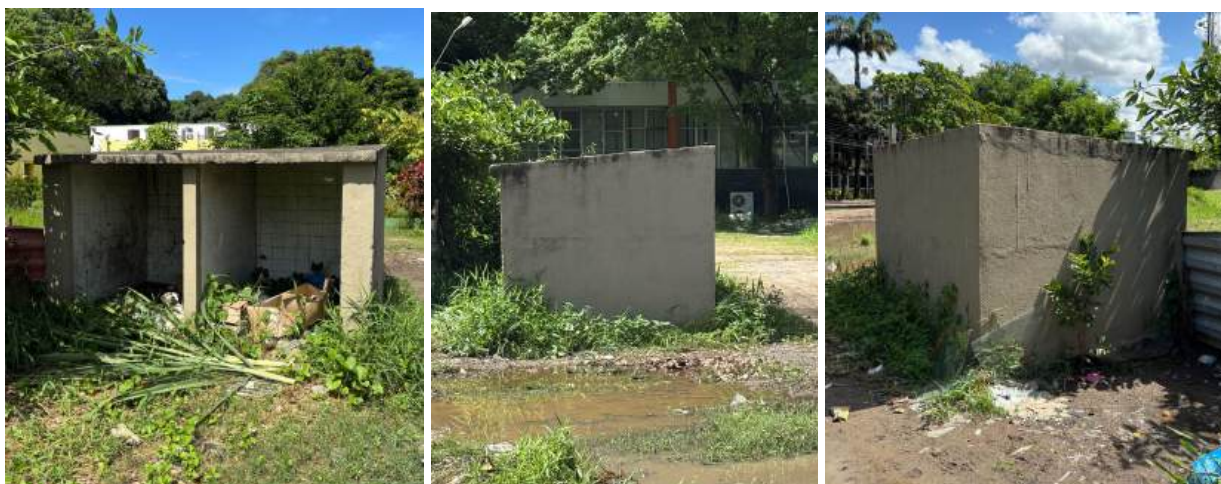
### 51.11. LIXEIRA CCSA

Estado de conservação: Entre regular e necessitando de reparos simples - 2,5

Justificativa: Apresenta estado de conservação entre regular e necessitando de reparos simples. Observam-se desgastes como sujidades, descamação, sinais de envelhecimento e

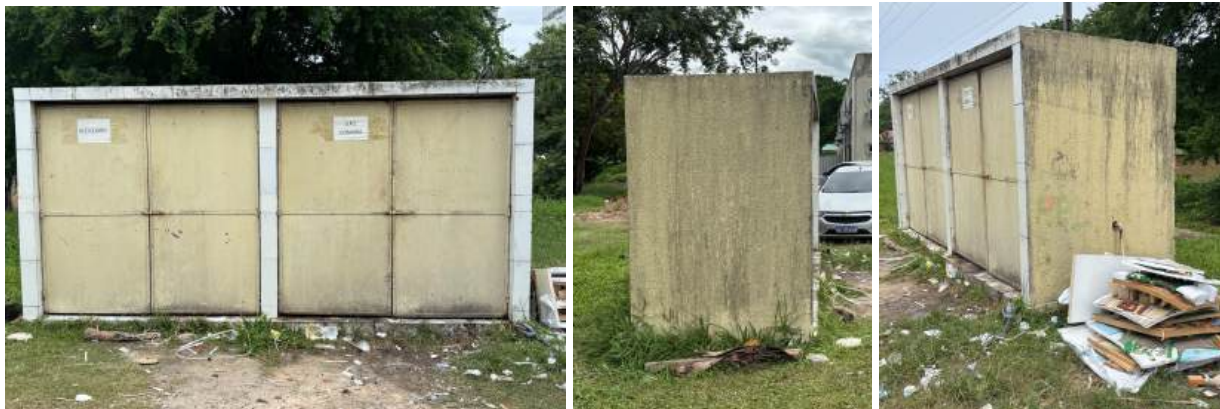
51.13. LIXEIRA CAC

Estado de Conservação: Entre nova e regular (1,5)

Justificativa: Apresenta estado de conservação entre nova e regular, contendo apenas sujidade e necessitando de retoque na pintura para uniformização, mas não apresenta problemas na usabilidade.

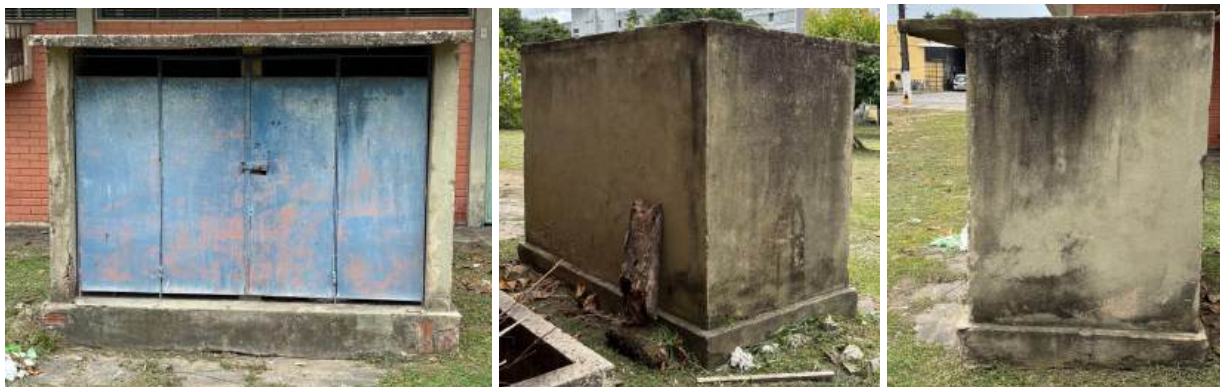
#### 51.17. LIXEIRA EDITORA

Estado de conservação: Regular - 2,0

Justificativa: Apresenta estado de conservação regular, com boas condições gerais de uso e funcionamento. Observam-se desgastes superficiais, sujidades, desgaste de acabamento e sinais de envelhecimento, pouco comprometendo a usabilidade.

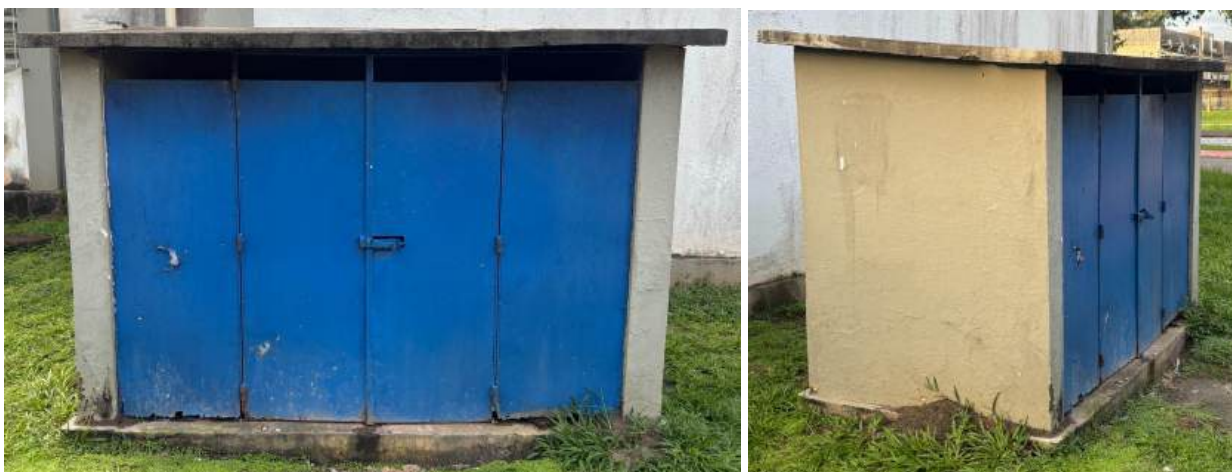
#### 51.18. LIXEIRA OCEANOGRAFIA

Estado de Conservação: Entre nova e regular (1,5)

Justificativa: Apresenta estado de conservação entre nova e regular, contendo apenas sujidade e necessitando de retoque na pintura para uniformização, mas não apresenta problemas na usabilidade.
