**UNIVERSIDADE FEDERAL DE PERNAMBUCO**  
**SUPERINTENDÊNCIA DE PROJETOS E OBRAS**  
**COORDENAÇÃO DE CADASTRO DE BENS IMÓVEIS**

**ESTADO DE CONSERVAÇÃO DOS IMÓVEIS DA UFPE**

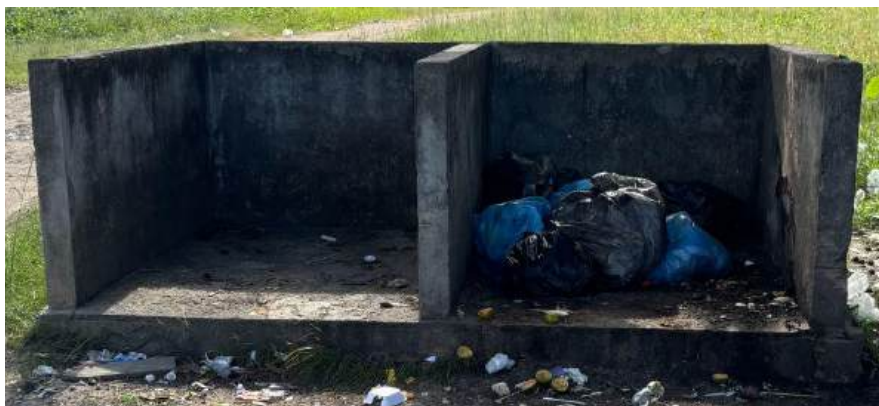
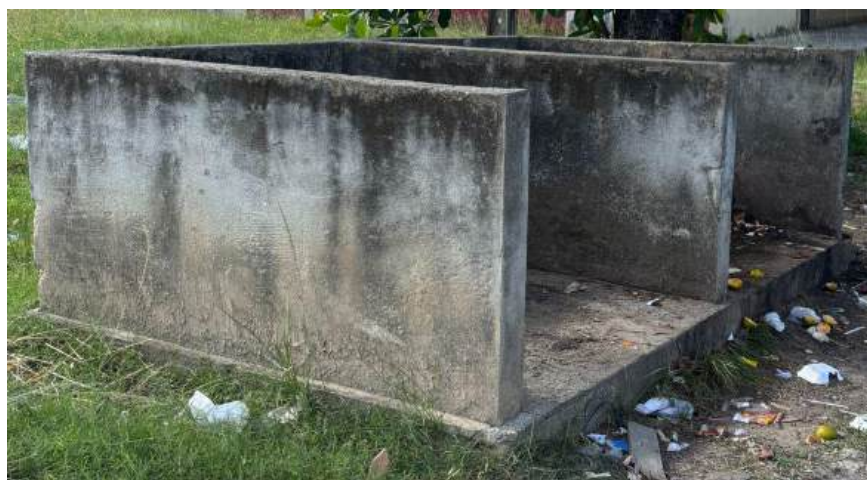
51.19. LIXEIRA ÁREA II

Estado de conservação: Reparos importantes – 4,0

Justificativa: Apresenta uma série de avarias que reforçam a necessidade de reparos.
